土砂災害警戒区域等の指定の告示に係る図書(その1)

告示番号	宮城県告示第357号
告示年月日	平成30年3月30日

自然現象の種類	急傾斜地の崩壊
箇所番号	II-自-1248
箇所名	花見山
所在地	大崎市三本木齊田字花見山
調査機関	宮城県北部土木事務所

急傾斜地の位置	箇所番号	II-自-1248	箇所名	花見山	所在地	大崎市三本木齊田字花見山
---------	------	-----------	-----	-----	-----	--------------

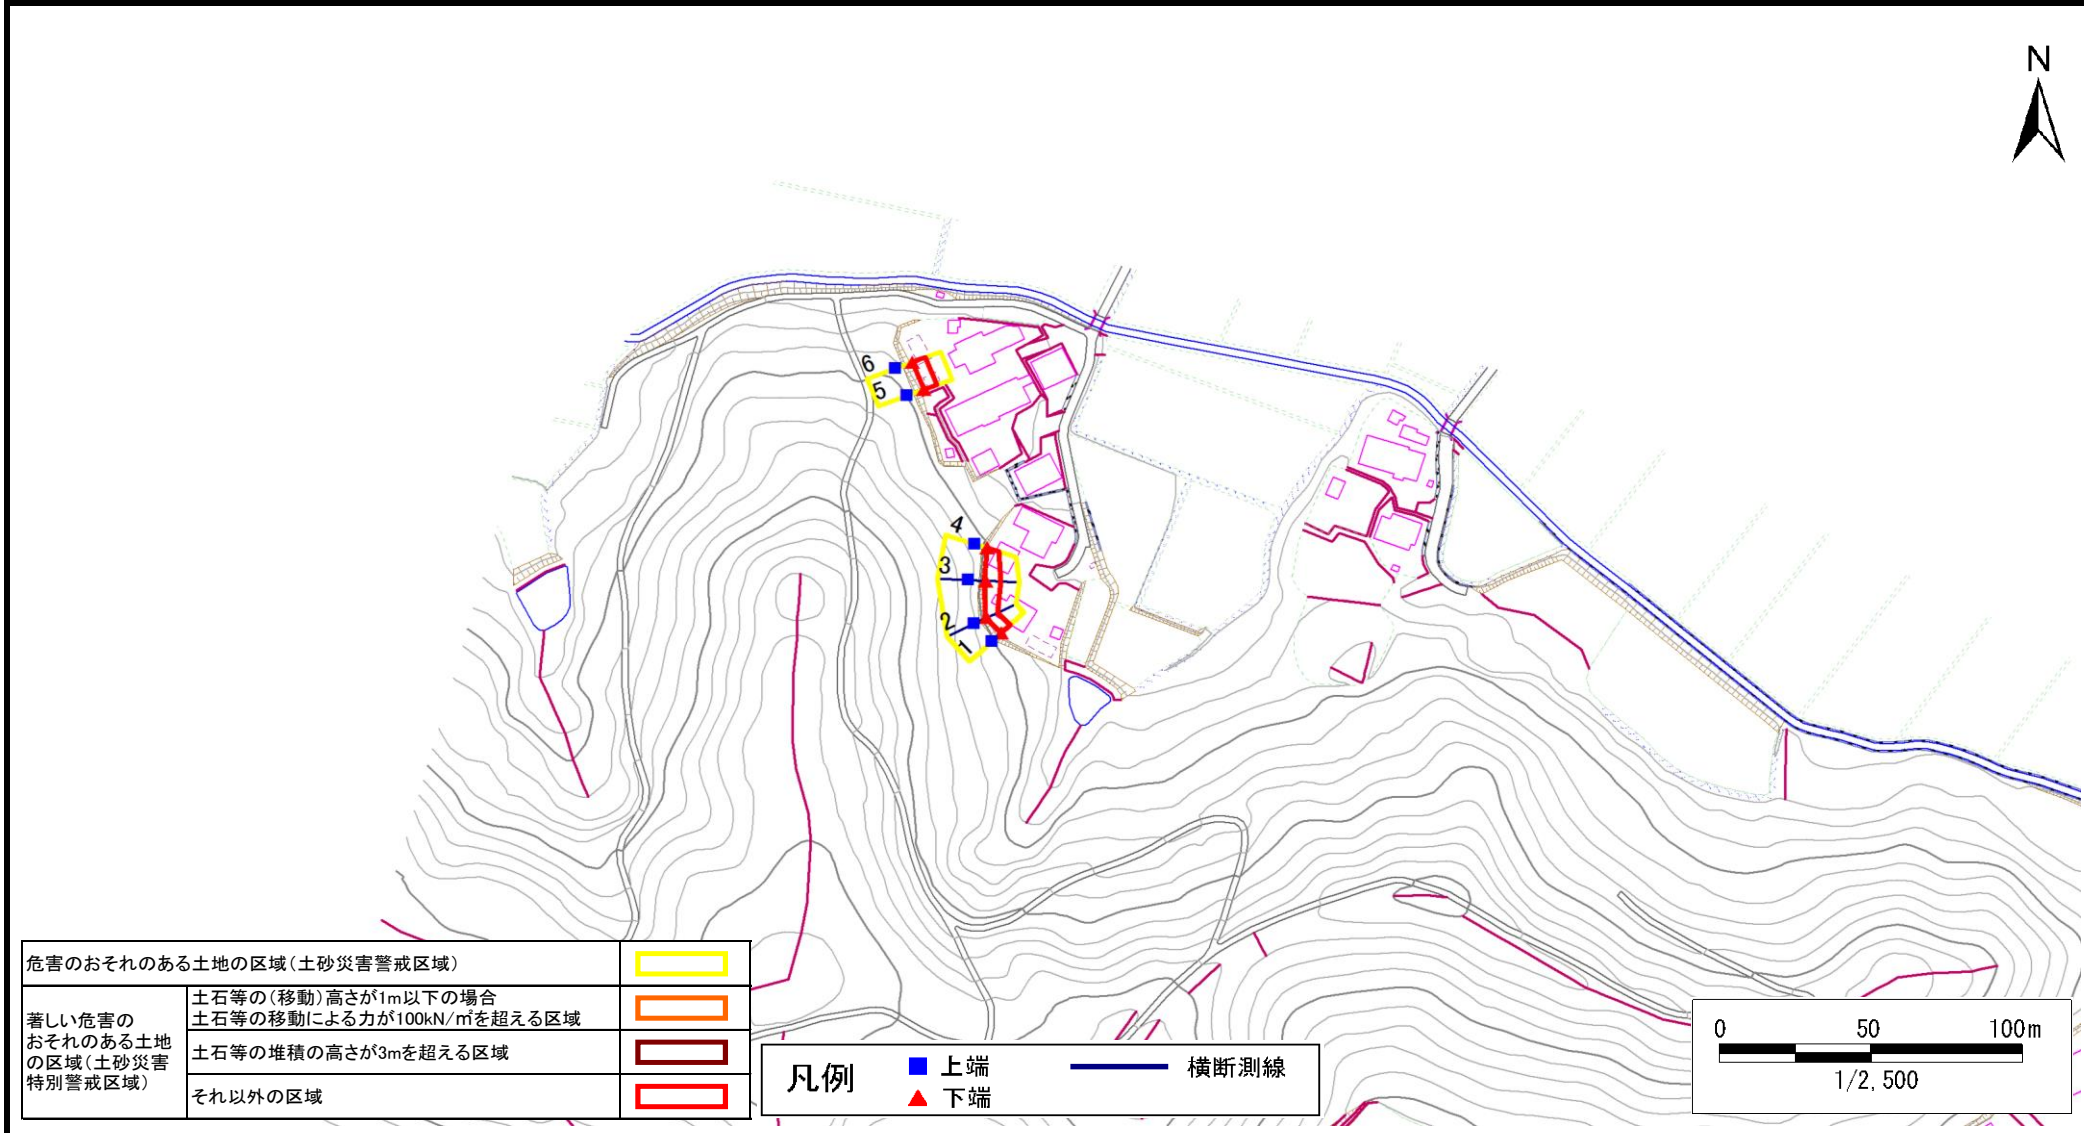
危害のおそれのある土地の区域(土砂災害警戒区域)		
著しい危害のおそれのある土地の区域(土砂災害特別警戒区域)	土石等の(移動)高さが1m以下の場合	
	土石等の移動による力が100kN/mを超える区域	
	土石等の堆積の高さが3mを超える区域	
それ以外の区域
