土砂災害警戒区域等の指定の告示に係る図書(その1)

告示番号	宮城県告示第243号
告示年月日	令和2年3月27日

自然現象の種類	急傾斜地の崩壊
箇所番号	Ⅱ-自-1332
箇所名	辰沢二
所在地	大崎市田尻大沢字田部堂一、字辰沢二
調査機関	宮城県北部土木事務所

危害のおそれのある土地、著しい危害のおそれのある土地の設定図

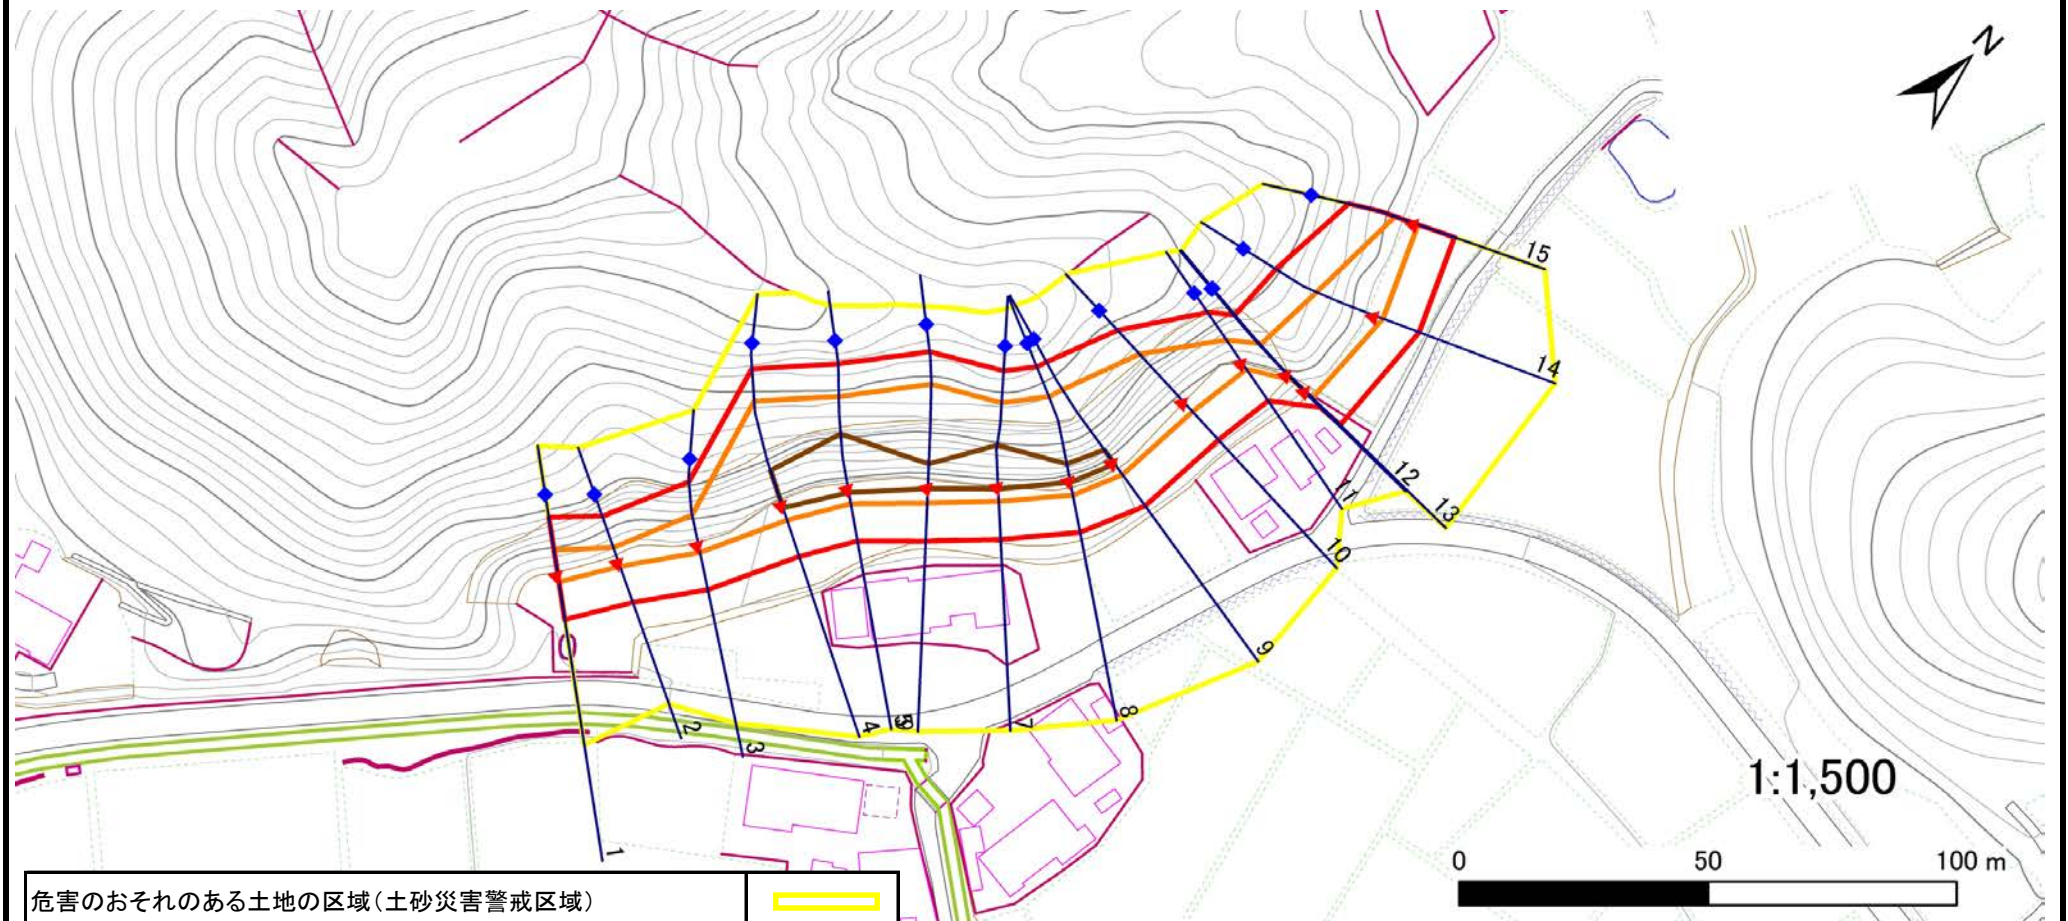
危害のおそれのある土地の区域(土砂災害警戒区域)		
著しい危害のおそれのある土地の区域(土砂災害特別警戒区域)	土石等の(移動)高さが1m以下の場合 土石等の移動による力が100kN/mを超える区域	
	土石等の堆積の高さが3mを越える区域	
	それ以外の区域
