# 土砂災害警戒区域等の指定の告示に係る図書(その1)

告示番号	宮城県告示1138号
告示年月日	平成29年12月26日

自然現象の種類	急傾斜地の崩壊
箇所番号	Ⅱ-自-1125
箇所名	長禅寺前
所在地	黒川郡大郷町大松沢字長禅寺前
調査機関	宮城県仙台土木事務所

危害のおそれのある土地、著しい危害のおそれのある土地の設定図

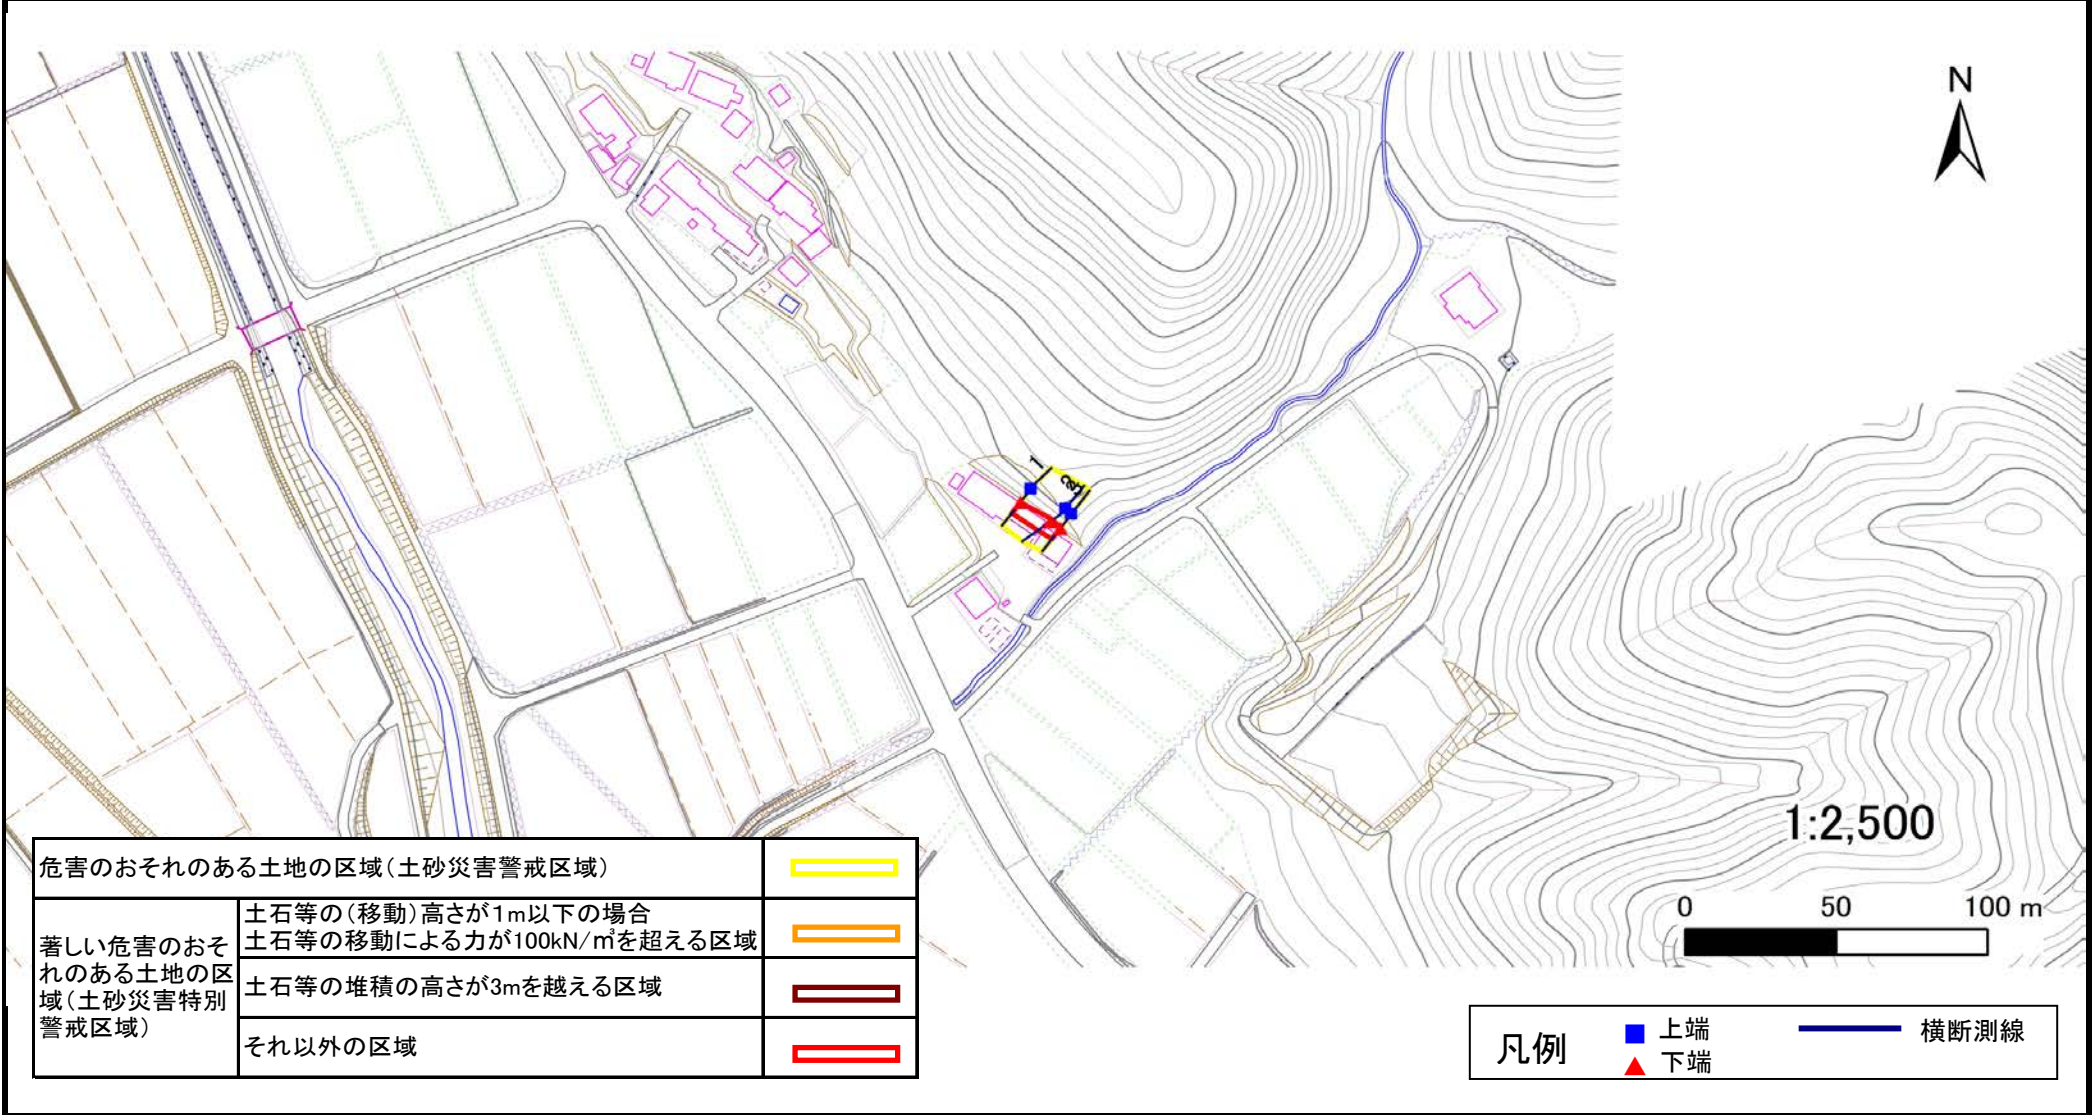
危害のおそれのある土地の区域(土砂災害警戒区域)		
著しい危害のおそれのある土地の区域(土砂災害特別警戒区域)	土石等の(移動)高さが1m以下の場合	
	土石等の移動による力が100kN/m <sup>2</sup> を超える区域	
	土石等の堆積の高さが3mを越える区域	
それ以外の区域

急 傾 斜 地 の 位 置				箇所番号		II-自-1125				箇所名		長禅寺前		所在地		黒川郡大郷町大松沢字長禅寺前			
横断測線の区間	土石等の移動により建築物の地上部に作用すると想定される力				土石等の堆積により建築物の地上部に作用すると想定される力				横断測線の区間	土石等の移動により建築物の地上部に作用すると想定される力				土石等の堆積により建築物の地上部に作用すると想定される力					
	土石等の(移動)高さが1m以下の場合、土石等の移動による力が100kN/m <sup>2</sup> を超える区域		それ以外の区域		土石等の堆積の高さが3mを超える区域		それ以外の区域			土石等の(移動)高さが1m以下の場合、土石等の移動による力が100kN/m <sup>2</sup> を超える区域		それ以外の区域		土石等の堆積の高さが3mを超える区域		それ以外の区域			
	力の大きさのうち最大のもの (kN/m <sup>2</sup> )	土石等の高さ (m)	力の大きさのうち最大のもの (kN/m <sup>2</sup> )	土石等の高さ (m)	力の大きさのうち最大のもの (kN/m <sup>2</sup> )	土石等の高さ (m)	力の大きさのうち最大のもの (kN/m <sup>2</sup> )	土石等の高さ (m)		力の大きさのうち最大のもの (kN/m <sup>2</sup> )	土石等の高さ (m)	力の大きさのうち最大のもの (kN/m <sup>2</sup> )	土石等の高さ (m)	力の大きさのうち最大のもの (kN/m <sup>2</sup> )	土石等の高さ (m)	力の大きさのうち最大のもの (kN/m <sup>2</sup> )	土石等の高さ (m)		
1 ~ 2	-	-	65.00	1.00	-	-	9.18	1.82											
2 ~ 3	-	-	65.00	1.00	-	-	9.18	1.82
