土砂災害警戒区域等の指定の告示に係る図書(その1)

告示番号	宮城県告示第54号
告示年月日	平成31年1月18日

自然現象の種類	急傾斜地の崩壊
箇所番号	Ⅱ-自-1146(1321001146)
箇所名	北橋
所在地	黒川郡大郷町不来内字北橋
調査機関	宮城県仙台土木事務所

危害のおそれのある土地、著しい危害のおそれのある土地の設定図

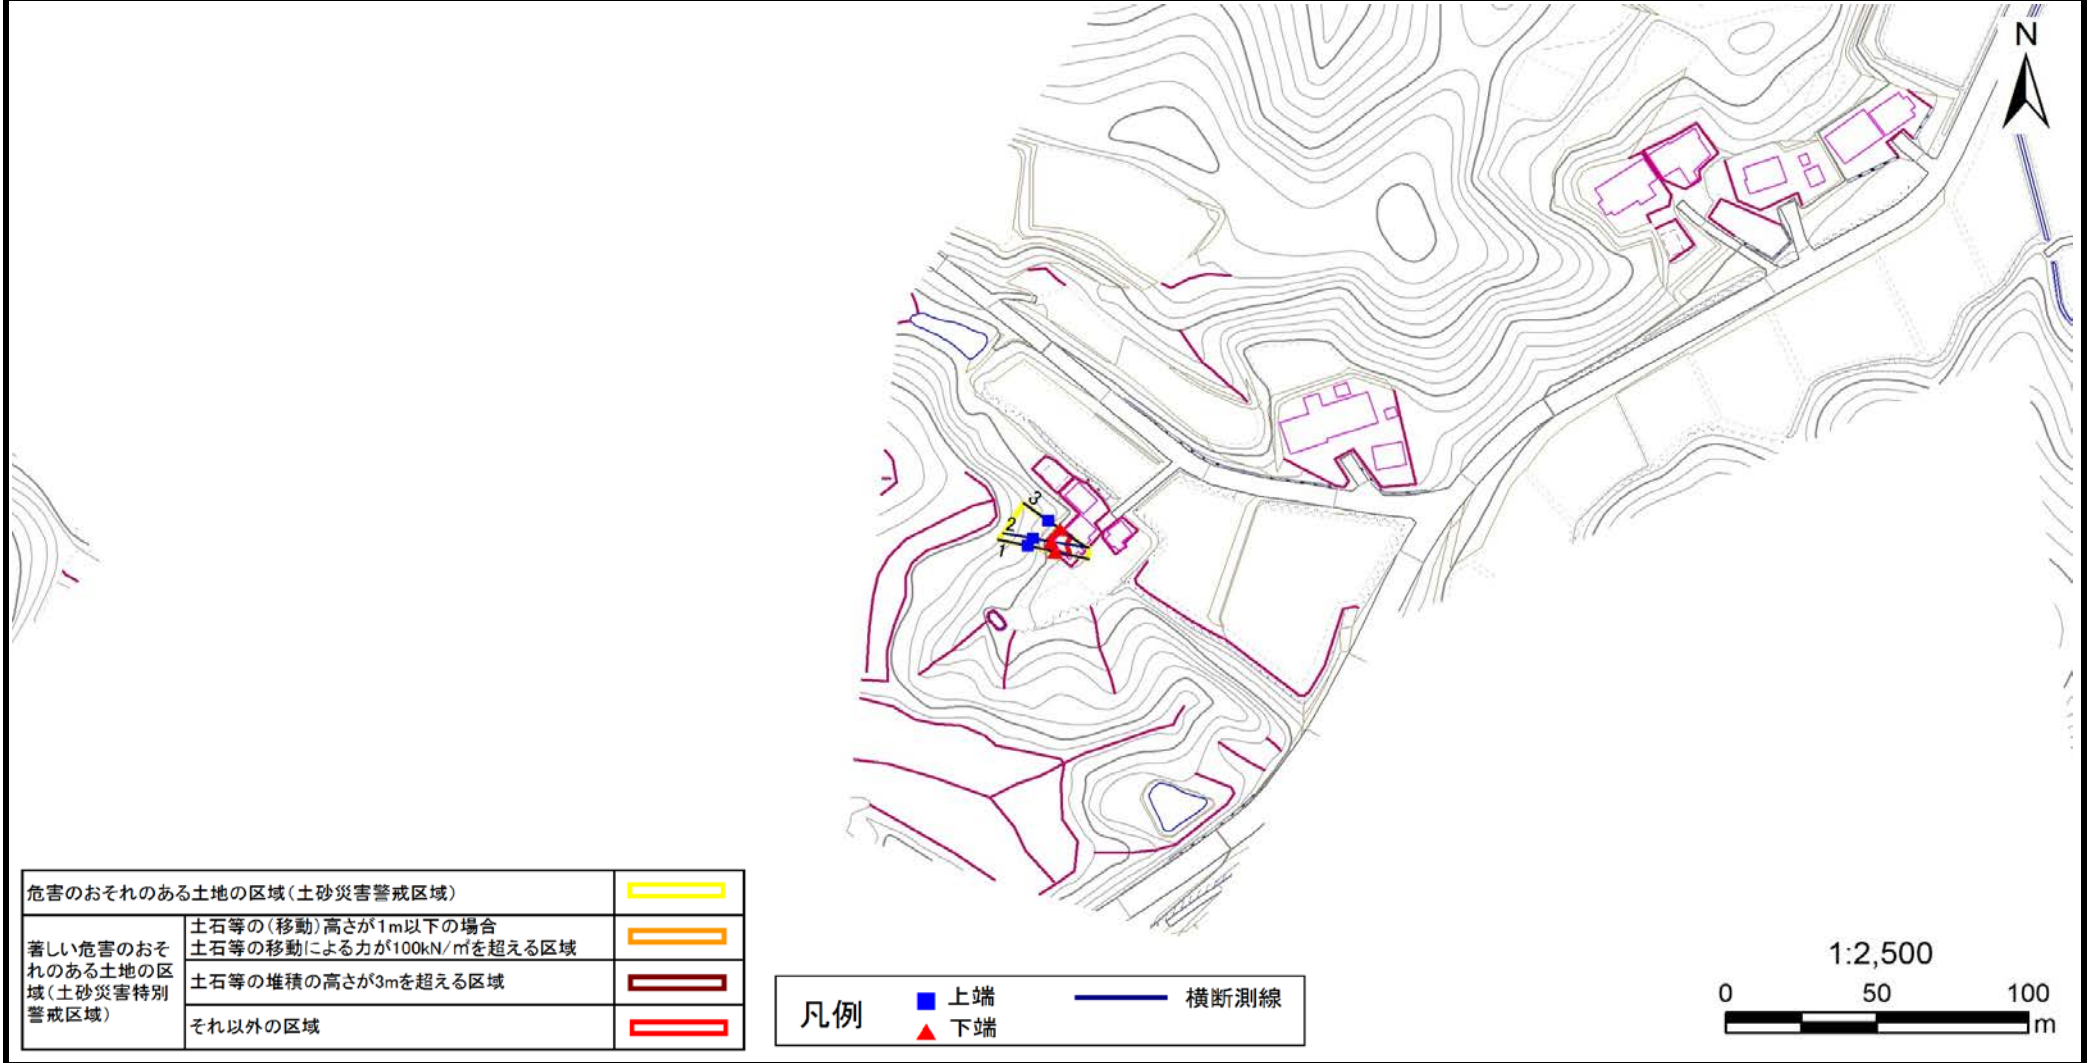
危害のおそれのある土地の区域(土砂災害警戒区域)		
著しい危害のおそれのある土地の区域(土砂災害特別警戒区域)	土石等の(移動)高さが1m以下の場合	
	土石等の移動による力が100kN/m ² を超える区域	
	土石等の堆積の高さが3mを超える区域	
それ以外の区域
