土砂災害警戒区域等の指定の告示に係る図書(その1)

告示番号	宮城県告示第54号
告示年月日	平成31年1月18日

自然現象の種類	急傾斜地の崩壊
箇所番号	Ⅱ-自-1174(1321001174)
箇所名	長峰
所在地	黒川郡大郷町川内字長峰
調査機関	宮城県仙台土木事務所

危害のおそれのある土地、著しい危害のおそれのある土地の設定図

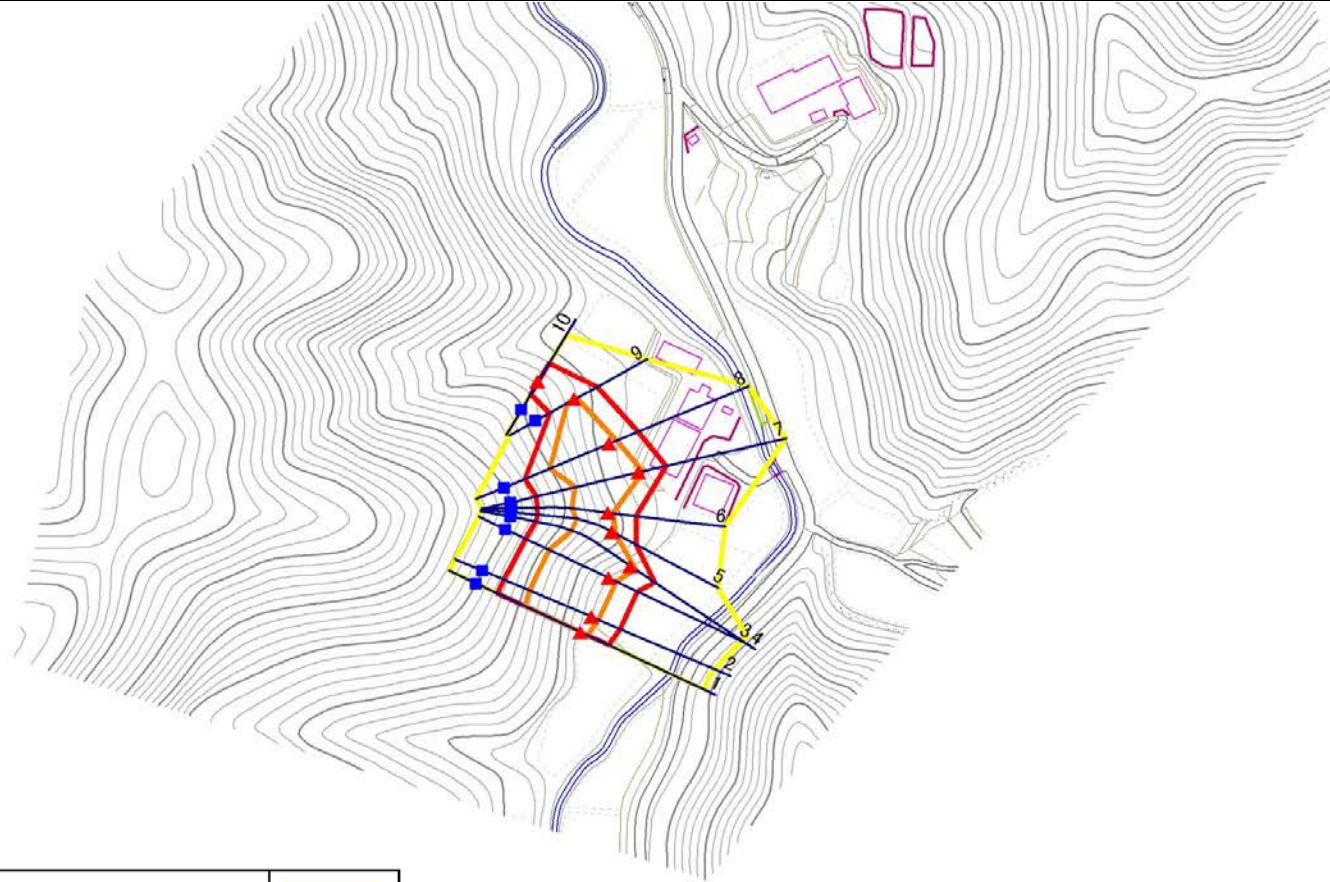
危害のおそれのある土地の区域(土砂災害警戒区域)		
著しい危害のおそれのある土地の区域(土砂災害特別警戒区域)	土石等の(移動)高さが1m以下の場合	
	土石等の移動による力が100kN/m ² を超える区域	
	土石等の堆積の高さが3mを超える区域	
それ以外の区域
