土砂災害警戒区域等の指定の告示に係る図書(その1)

自然現象の種類	急傾斜地の崩壊
箇所番号	Ⅲ-自-0329(1331000329)
箇所名	二本櫛の2
所在地	宮城郡利府町赤沼字二本櫛
調査機関	宮城県仙台土木事務所

危害のおそれのある土地、著しい危害のおそれのある土地の設定図

急傾斜地の位置	箇所番号	Ⅲ-自-0329(1331000329)	箇所名	二本櫛の2	所在地	宮城県利府町赤沼字二本櫛
---------	------	----------------------	-----	-------	-----	--------------

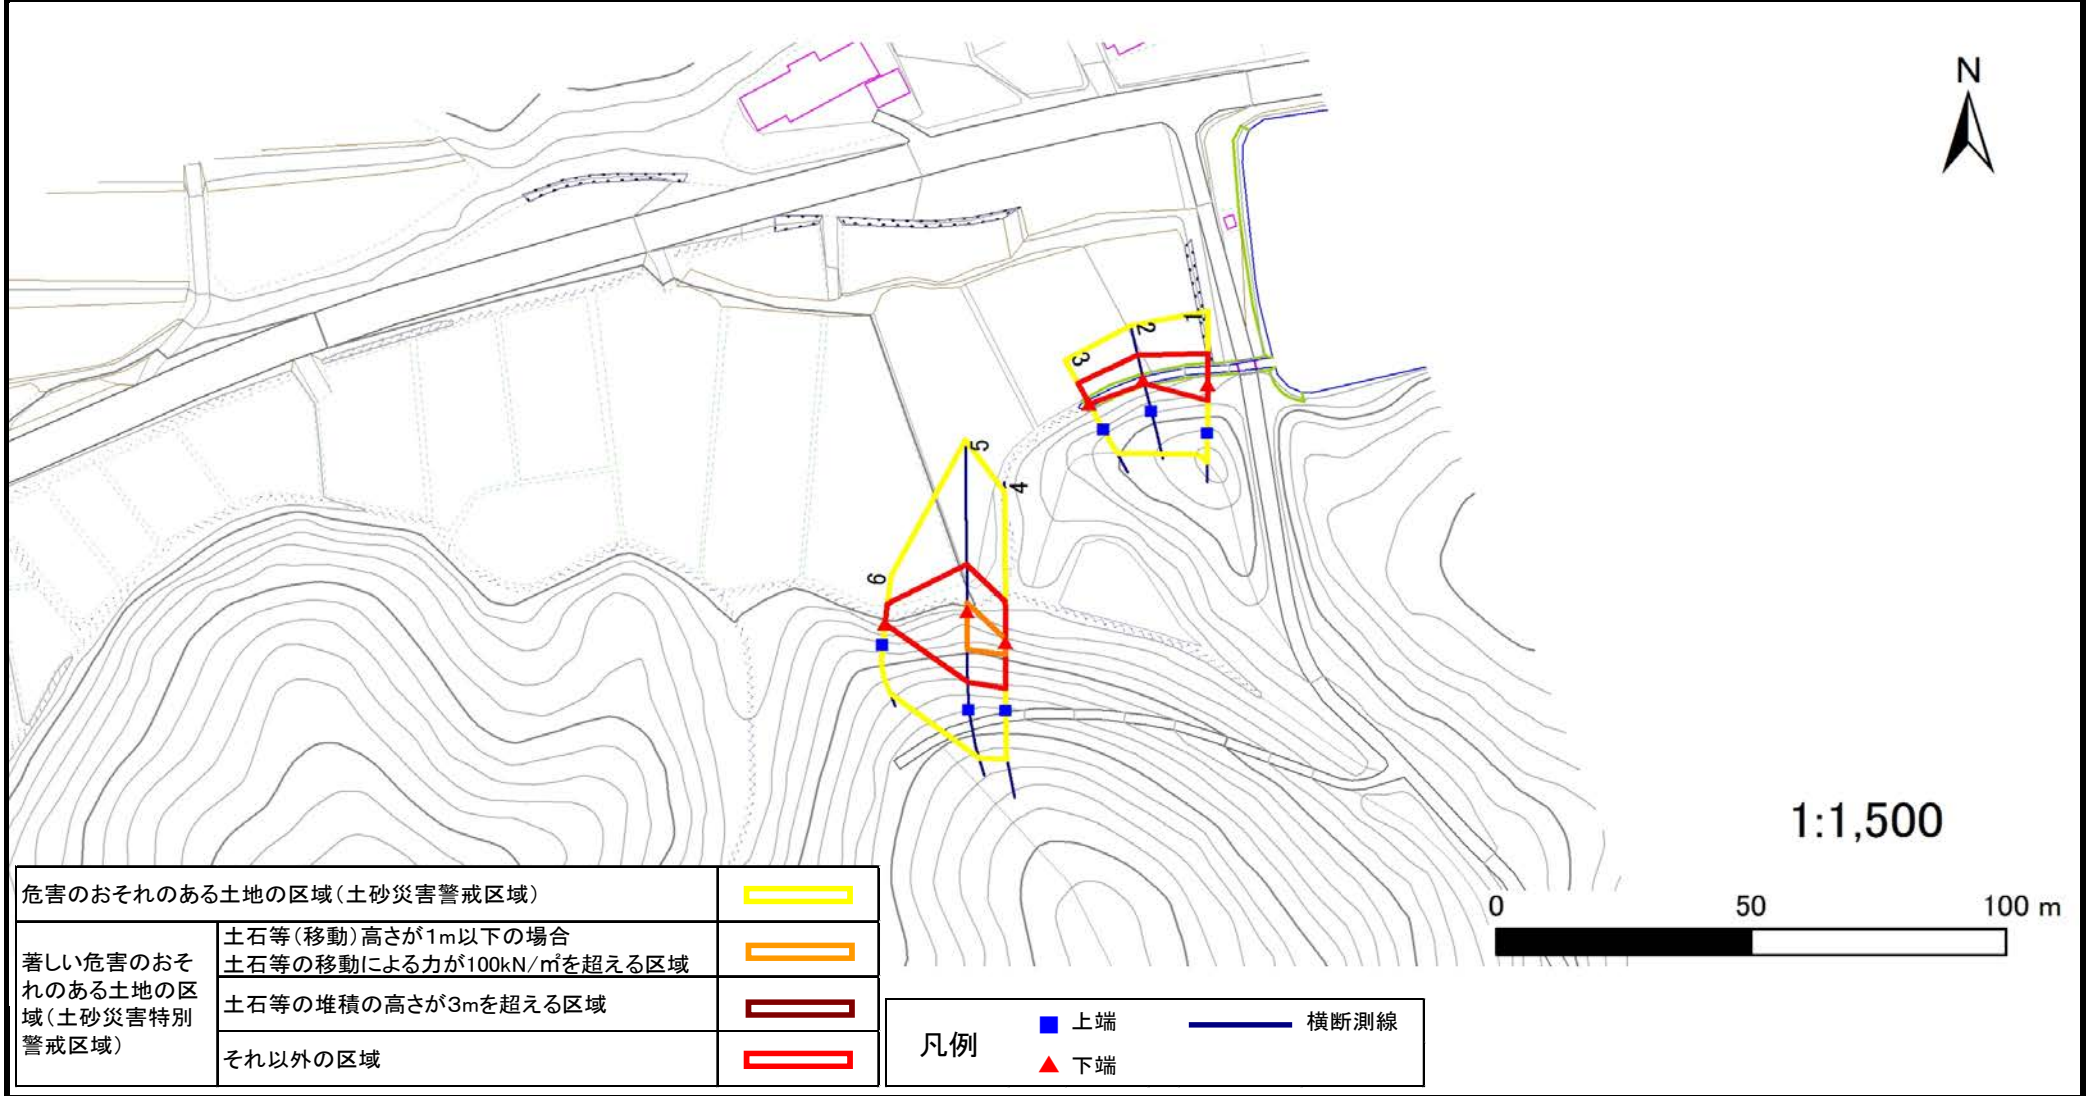
危害のおそれのある土地の区域(土砂災害警戒区域)		
著しい危害のおそれのある土地の区域(土砂災害特別警戒区域)	土石等(移動)高さが1m以下の場合 土石等の移動による力が100kN/m ² を超える区域	
	土石等の堆積の高さが3mを超える区域	
	それ以外の区域
