# 土砂災害警戒区域等の指定の告示に係る図書(その1)

告示番号	宮城県告示第600号
告示年月日	平成27年5月29日

自然現象の種類	急傾斜地の崩壊
箇所番号	I-人-421(1312000421)
箇所名	人来田一丁目
所在地	仙台市太白区人来田一丁目
調査機関	宮城県仙台土木事務所

危害のおそれのある土地、著しい危害のおそれのある土地の設定図

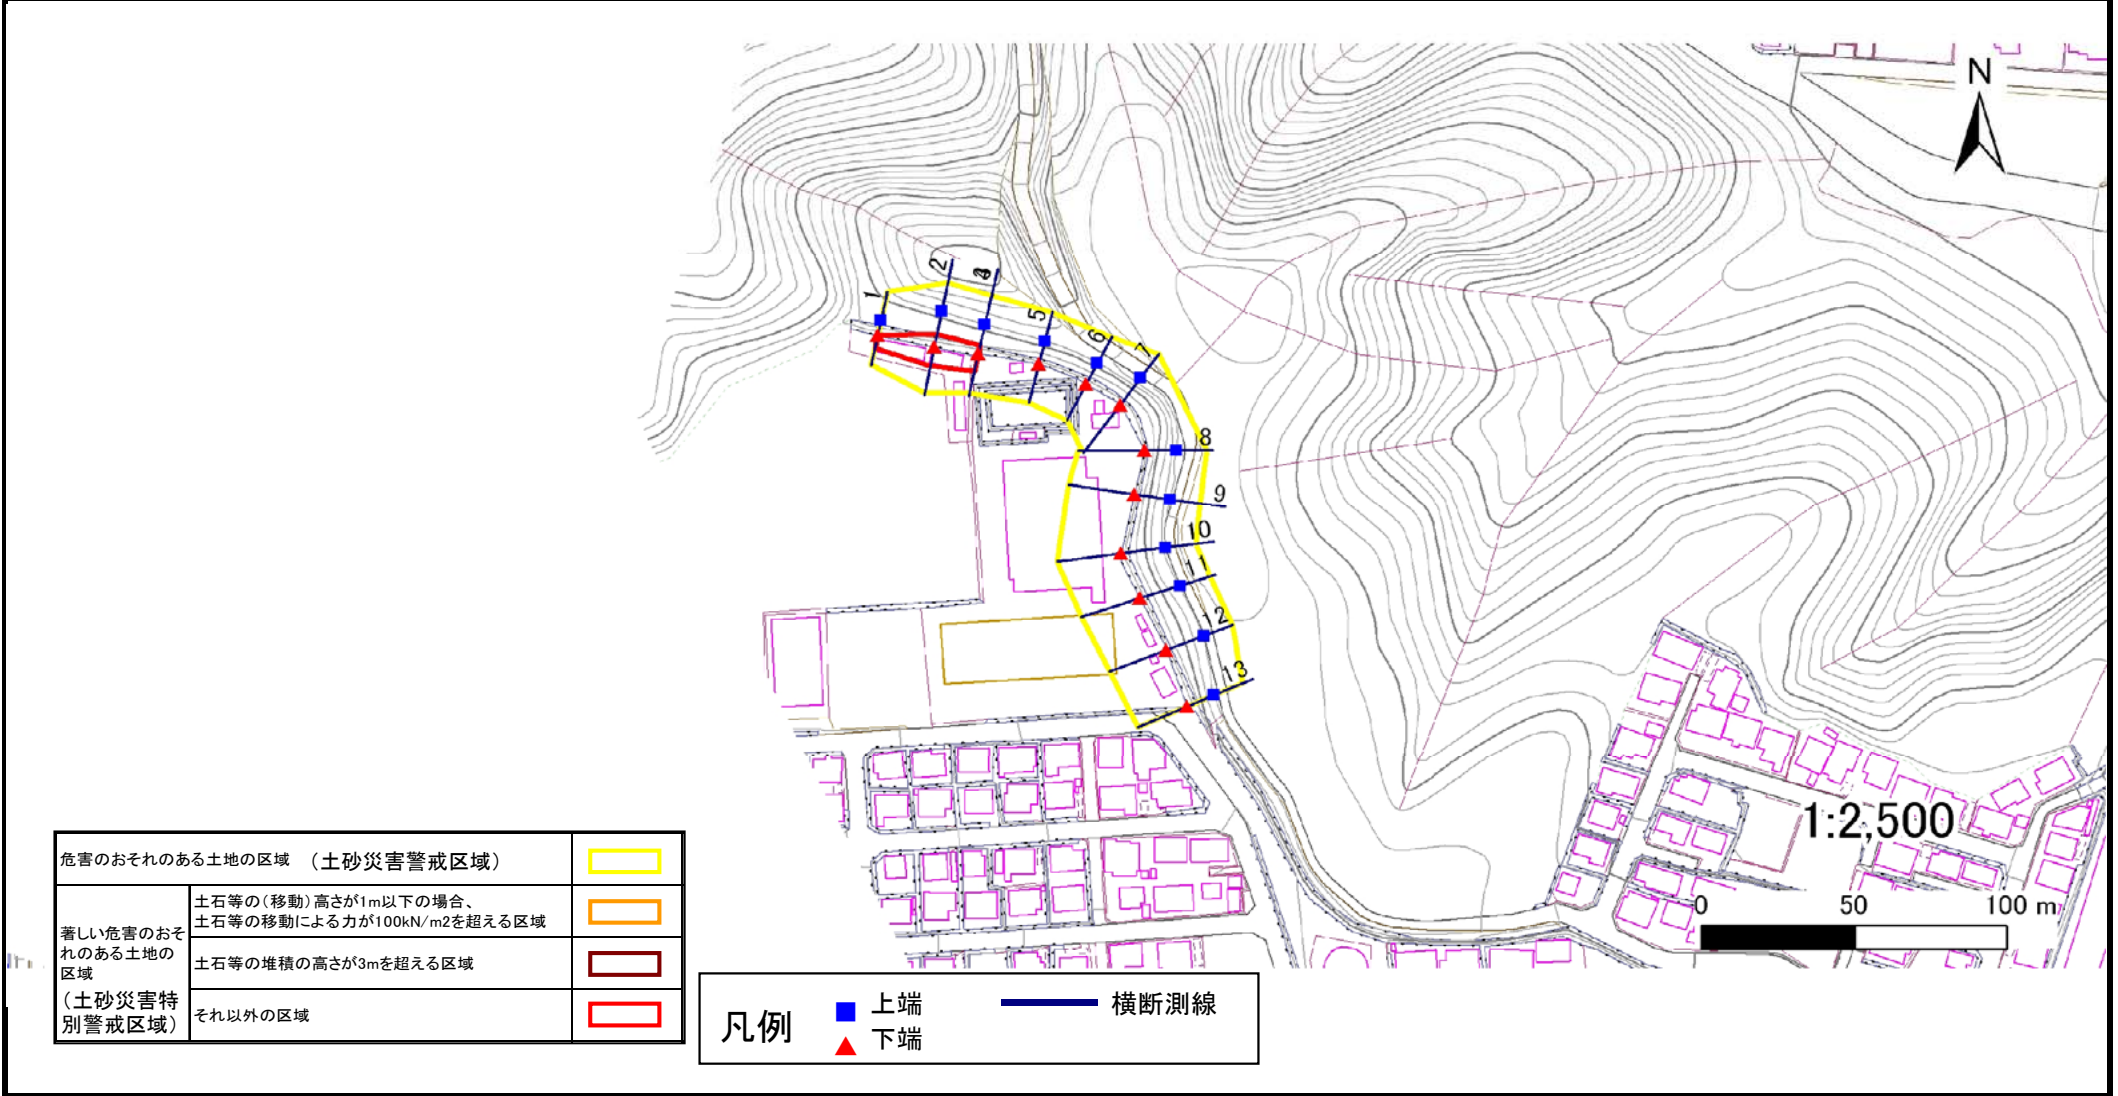
危害のおそれのある土地の区域 (土砂災害警戒区域)		
著しい危害のおそれのある土地の区域 (土砂災害特別警戒区域)	土石等の(移動)高さが1m以下の場合、 土石等の移動による力が100kN/m <sup>2</sup> を超える区域	
	土石等の堆積の高さが3mを超える区域	
それ以外の区域
