# 土砂災害警戒区域等の指定の告示に係る図書(その1)

告示番号	宮城県告示第357号
告示年月日	平成30年3月30日

自然現象の種類	急傾斜地の崩壊
箇所番号	I-人-0419
箇所名	茂庭台五丁目
所在地	仙台市太白区茂庭台字五丁目
調査機関	宮城県仙台土木事務所

危害のおそれのある土地、著しい危害のおそれのある土地の設定図

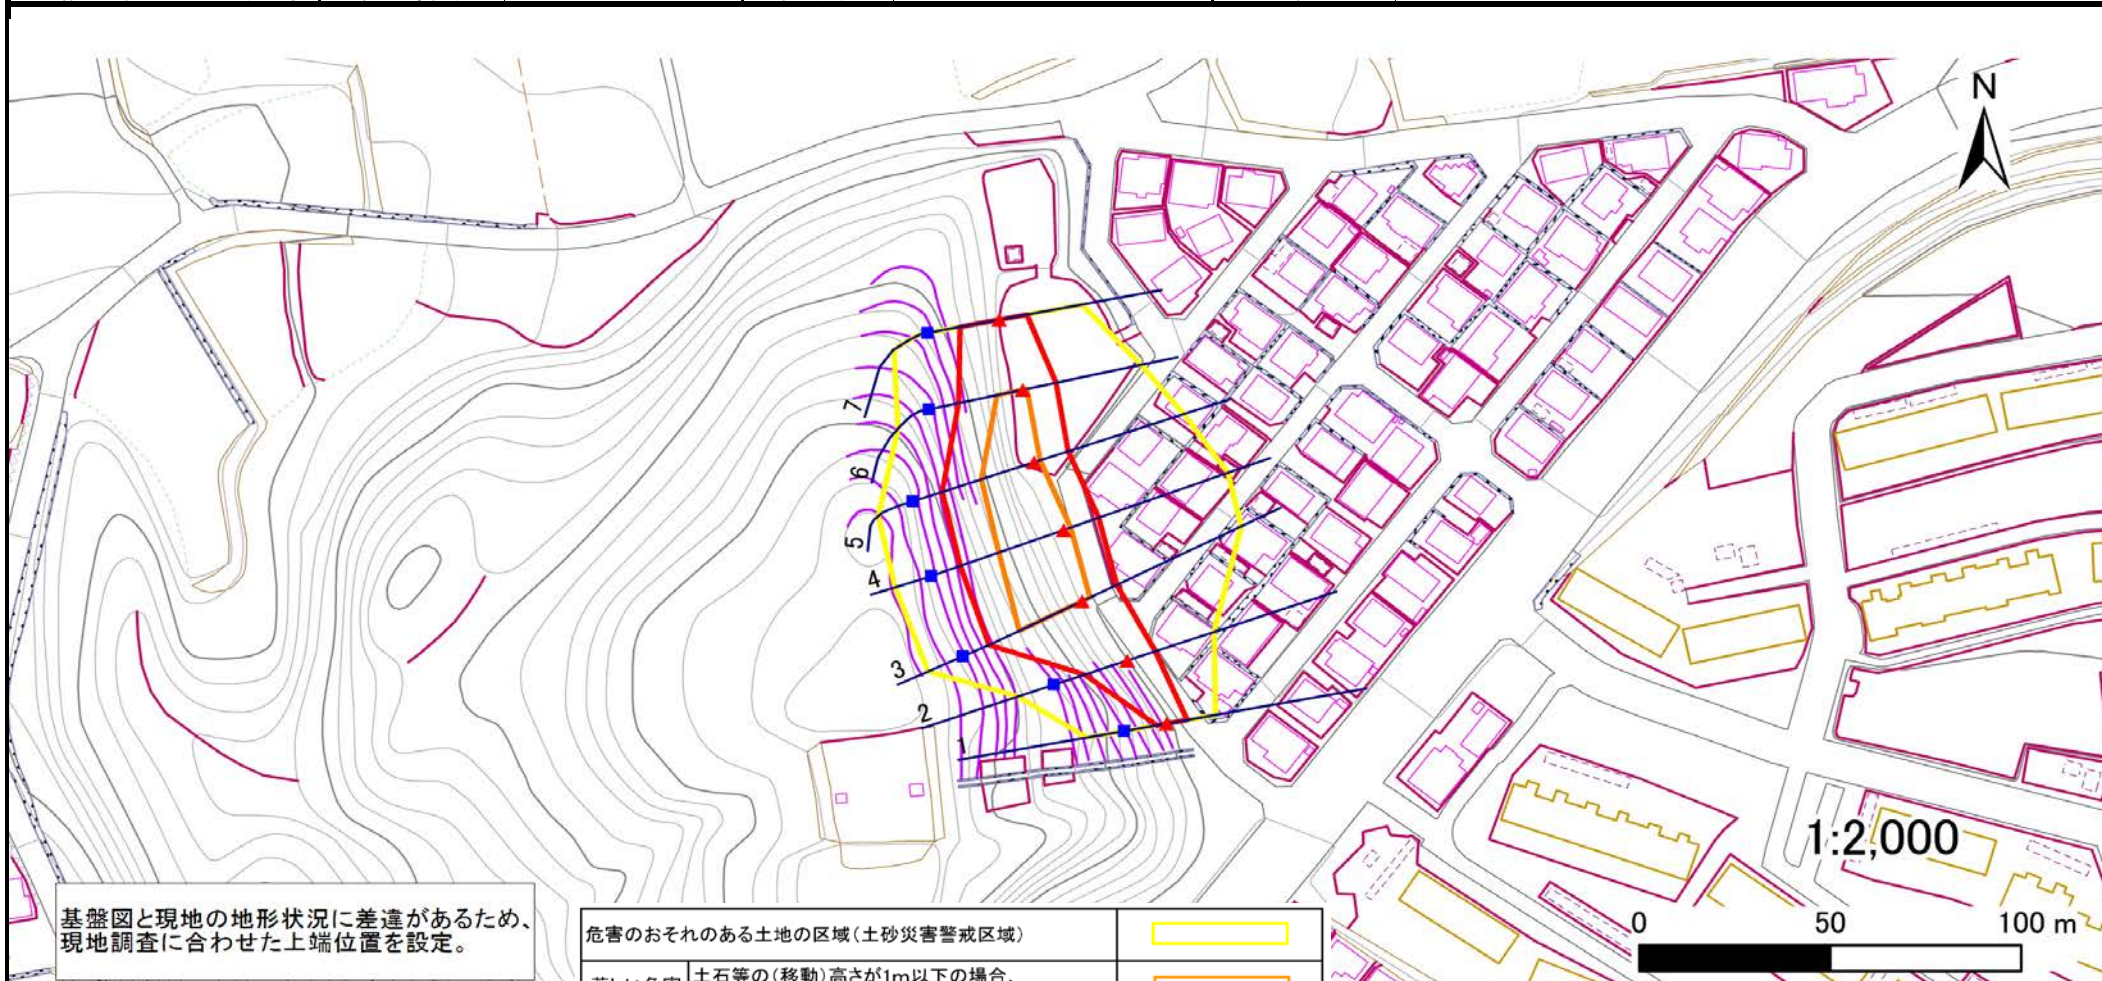
基盤図と現地の地形状況に差があるため、現地調査に合わせた上端位置を設定。
