# 土砂災害警戒区域等の指定の告示に係る図書(その1)

告示番号	宮城県告示第357号
告示年月日	平成30年3月30日

自然現象の種類	急傾斜地の崩壊
箇所番号	Ⅲ-自-0110
箇所名	綱木前山の1
所在地	仙台市青葉区茂庭字綱木前山
調査機関	宮城県仙台土木事務所

危害のおそれのある土地、著しい危害のおそれのある土地の設定図

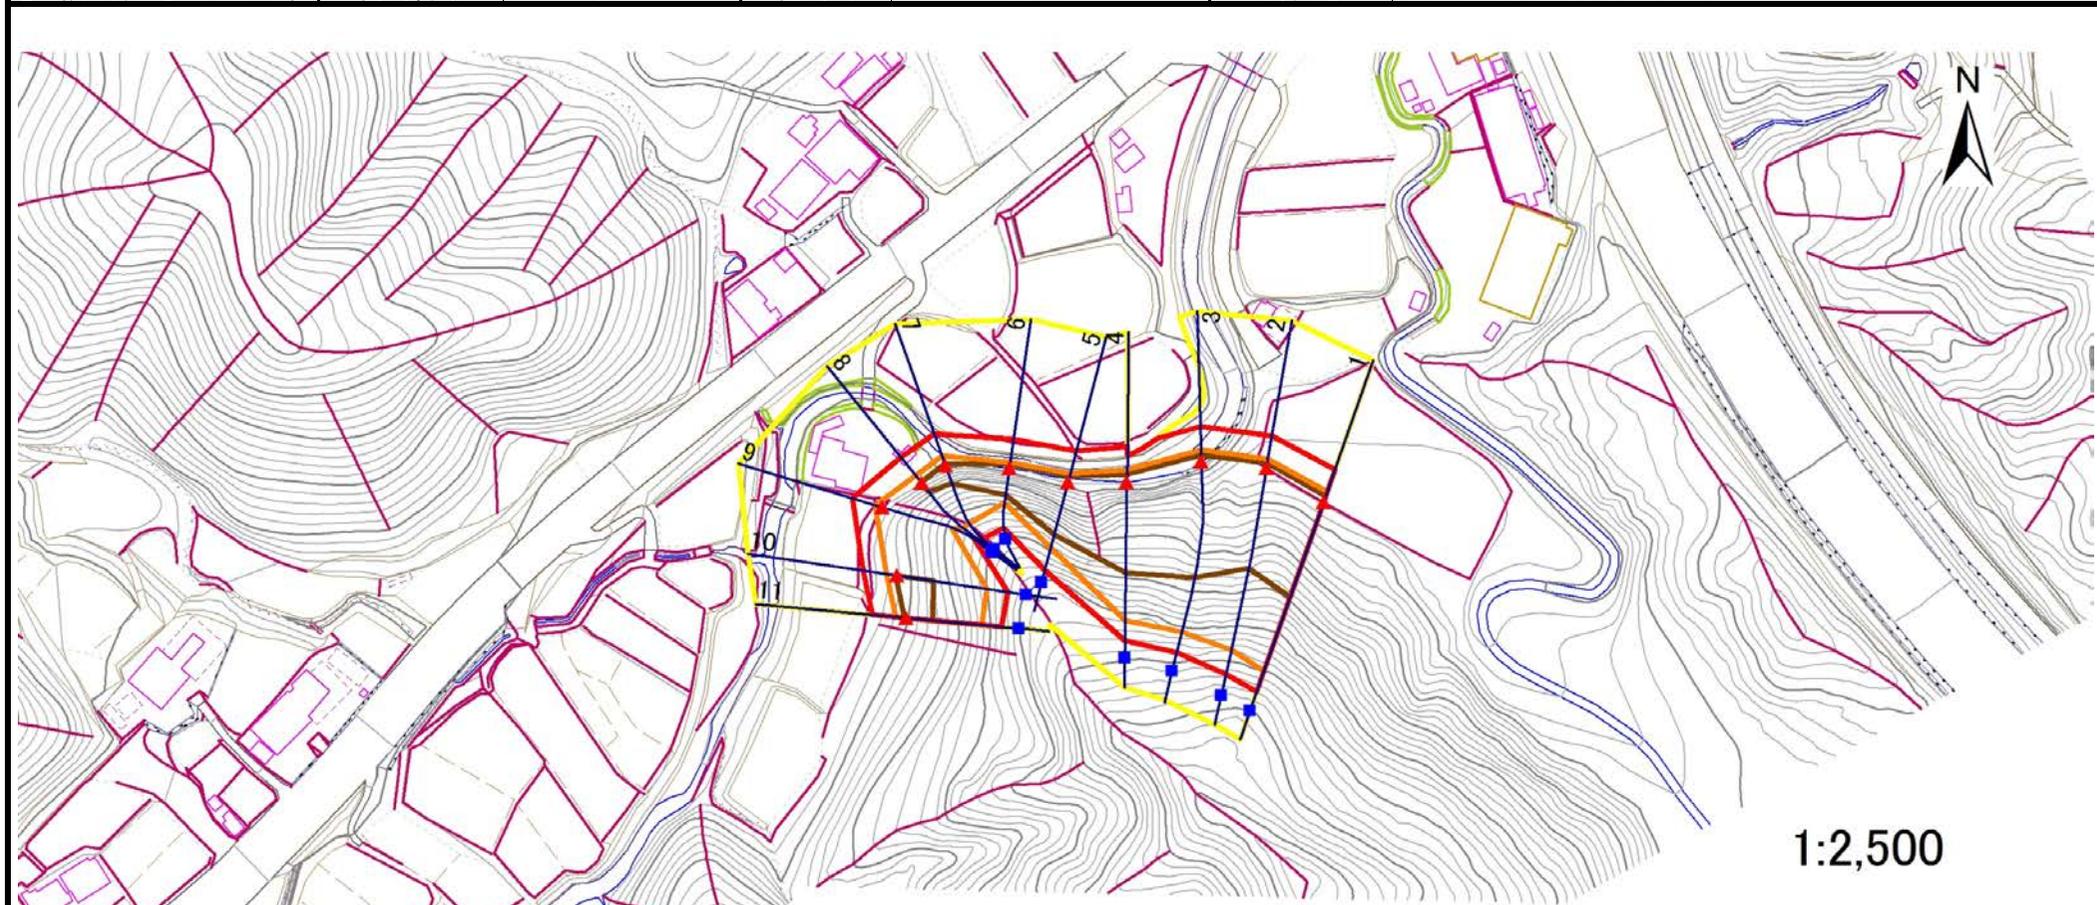
危害のおそれのある土地の区域(土砂災害警戒区域)	[Yellow Box]	
著しい危害のおそれのある土地の区域(土砂災害特別警戒区域)	土石等の(移動)高さが1m以下の場合、土石等の移動による力が100kN/m <sup>2</sup> を超える区域	[Orange Box]
	土石等の堆積の高さが3mを超える区域	[Red Box]
それ以外の区域	[Pink Box]
