# 土砂災害警戒区域等の指定の告示に係る図書(その1)

自然現象の種類	急傾斜地の崩壊
箇所番号	Ⅱ-人-0013
箇所名	人来田
所在地	仙台市太白区人来田一丁目
調査機関	宮城県仙台土木事務所

# 土砂災害警戒区域等の指定の告示に係る図書(その2)

急傾斜地の位置	箇所番号	II-人-0013	箇所名	人來田	所在地	仙台市太白区人來田一丁目
---------	------	-----------	-----	-----	-----	--------------

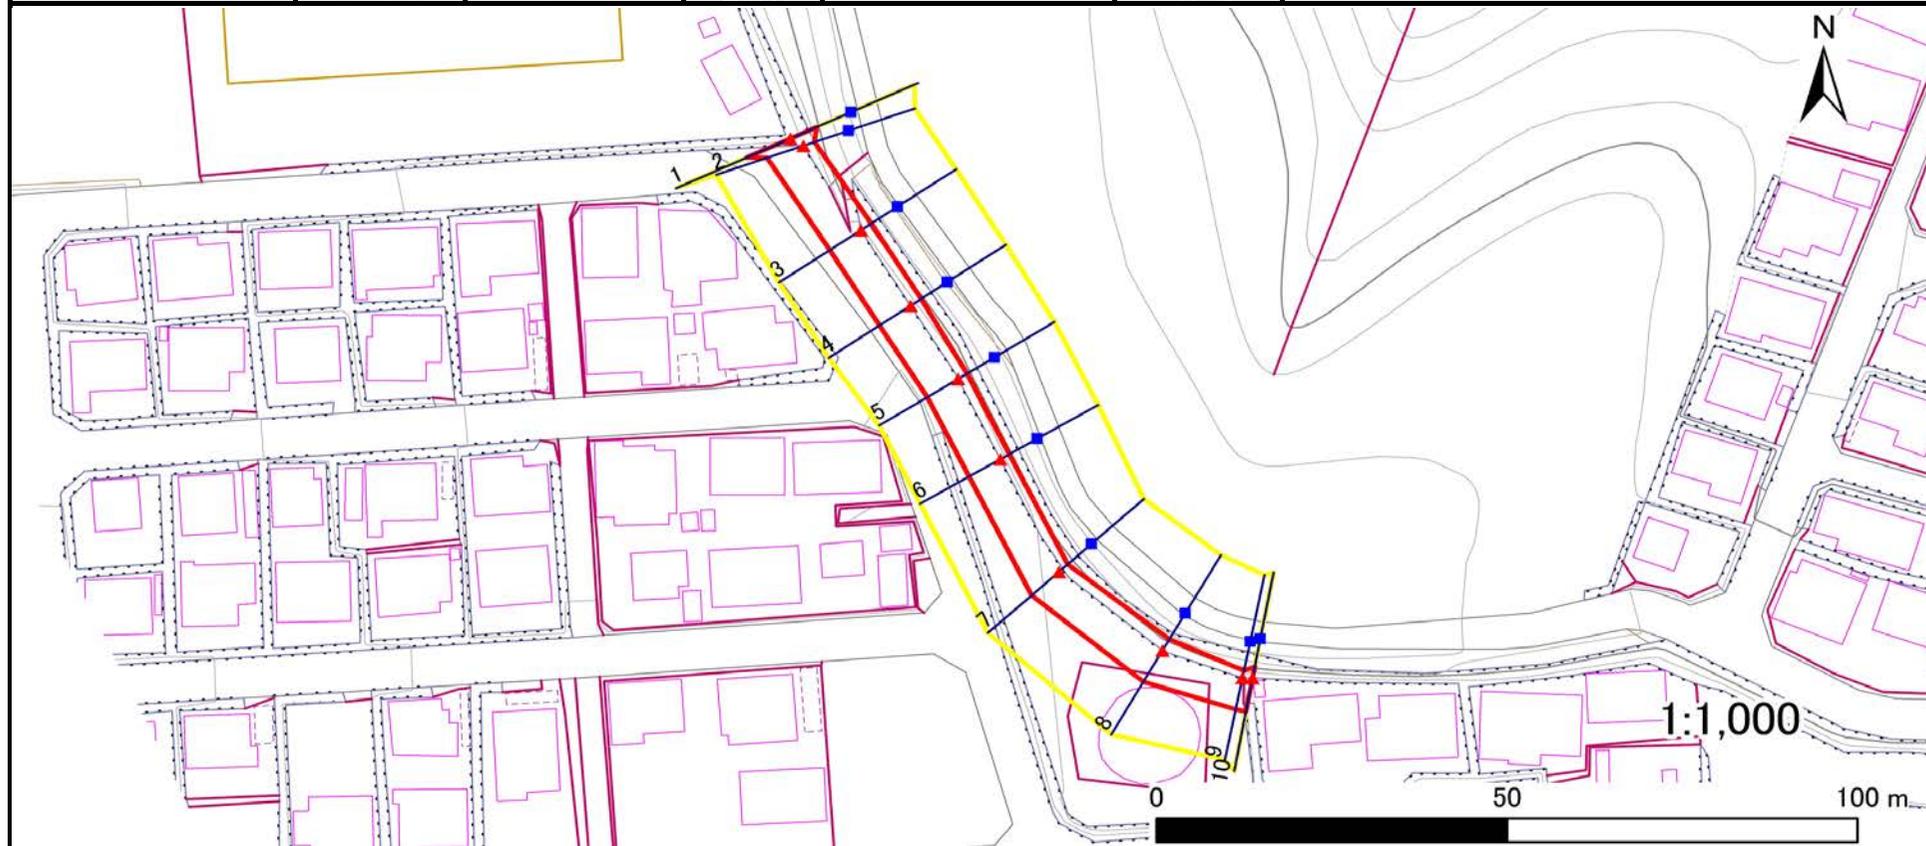
危害のおそれのある土地の区域(土砂災害警戒区域)		
著しい危害のおそれのある土地の区域(土砂災害特別警戒区域)	土石等の(移動)高さが1m以下の場合 土石等の移動による力が100kN/mを超える区域	
	土石等の堆積の高さが3mを越える区域	
それ以外の区域
