土砂災害警戒区域等の指定の告示に係る図書(その1)

告示番号	宮城県告示第194号
告示年月日	令和2年3月13日

自然現象の種類	急傾斜地の崩壊
箇所番号	Ⅲ-自-0061(1331000061)
箇所名	横川岳の4
所在地	仙台市青葉区大倉字横川岳、国有林
調査機関	宮城県仙台土木事務所

危害のおそれのある土地、著しい危害のおそれのある土地の設定図

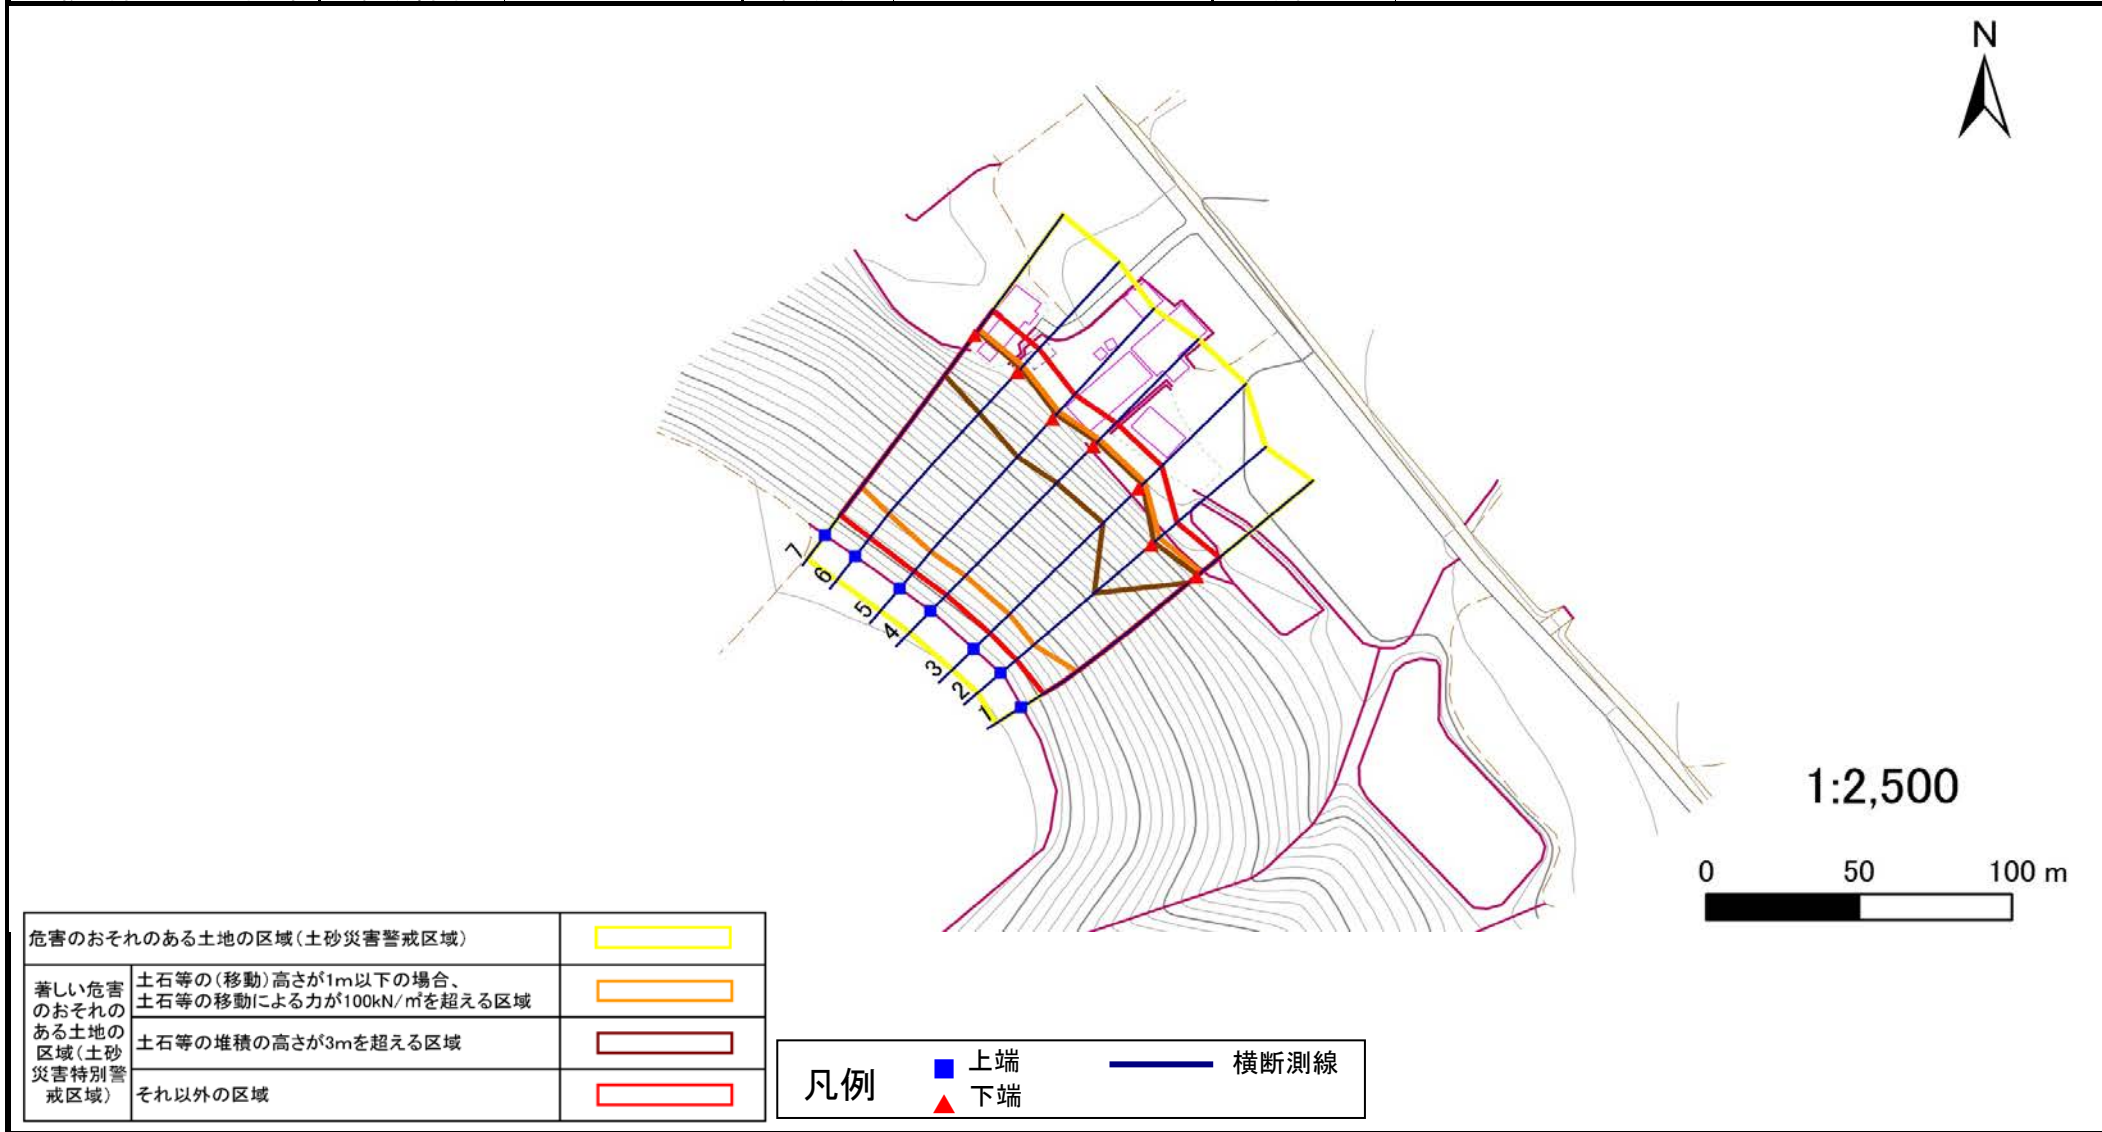
危害のおそれのある土地の区域(土砂災害警戒区域)	□	
著しい危害のおそれのある土地の区域(土砂災害特別警戒区域)	土石等の(移動)高さが1m以下の場合、 土石等の移動による力が100kN/m ² を超える区域	□
	土石等の堆積の高さが3mを超える区域	□
それ以外の区域	□
