# 土砂災害警戒区域等の指定の告示に係る図書(その1)

告示番号	宮城県告示第903号
告示年月日	平成29年10月6日

自然現象の種類	急傾斜地の崩壊
箇所番号	I-自-0104(1311000104)
箇所名	坂下
所在地	柴田郡柴田町大字成田字杉ノ内、字坂崎
調査機関	宮城県大河原土木事務所

危害のおそれのある土地、著しい危害のおそれのある土地の設定図

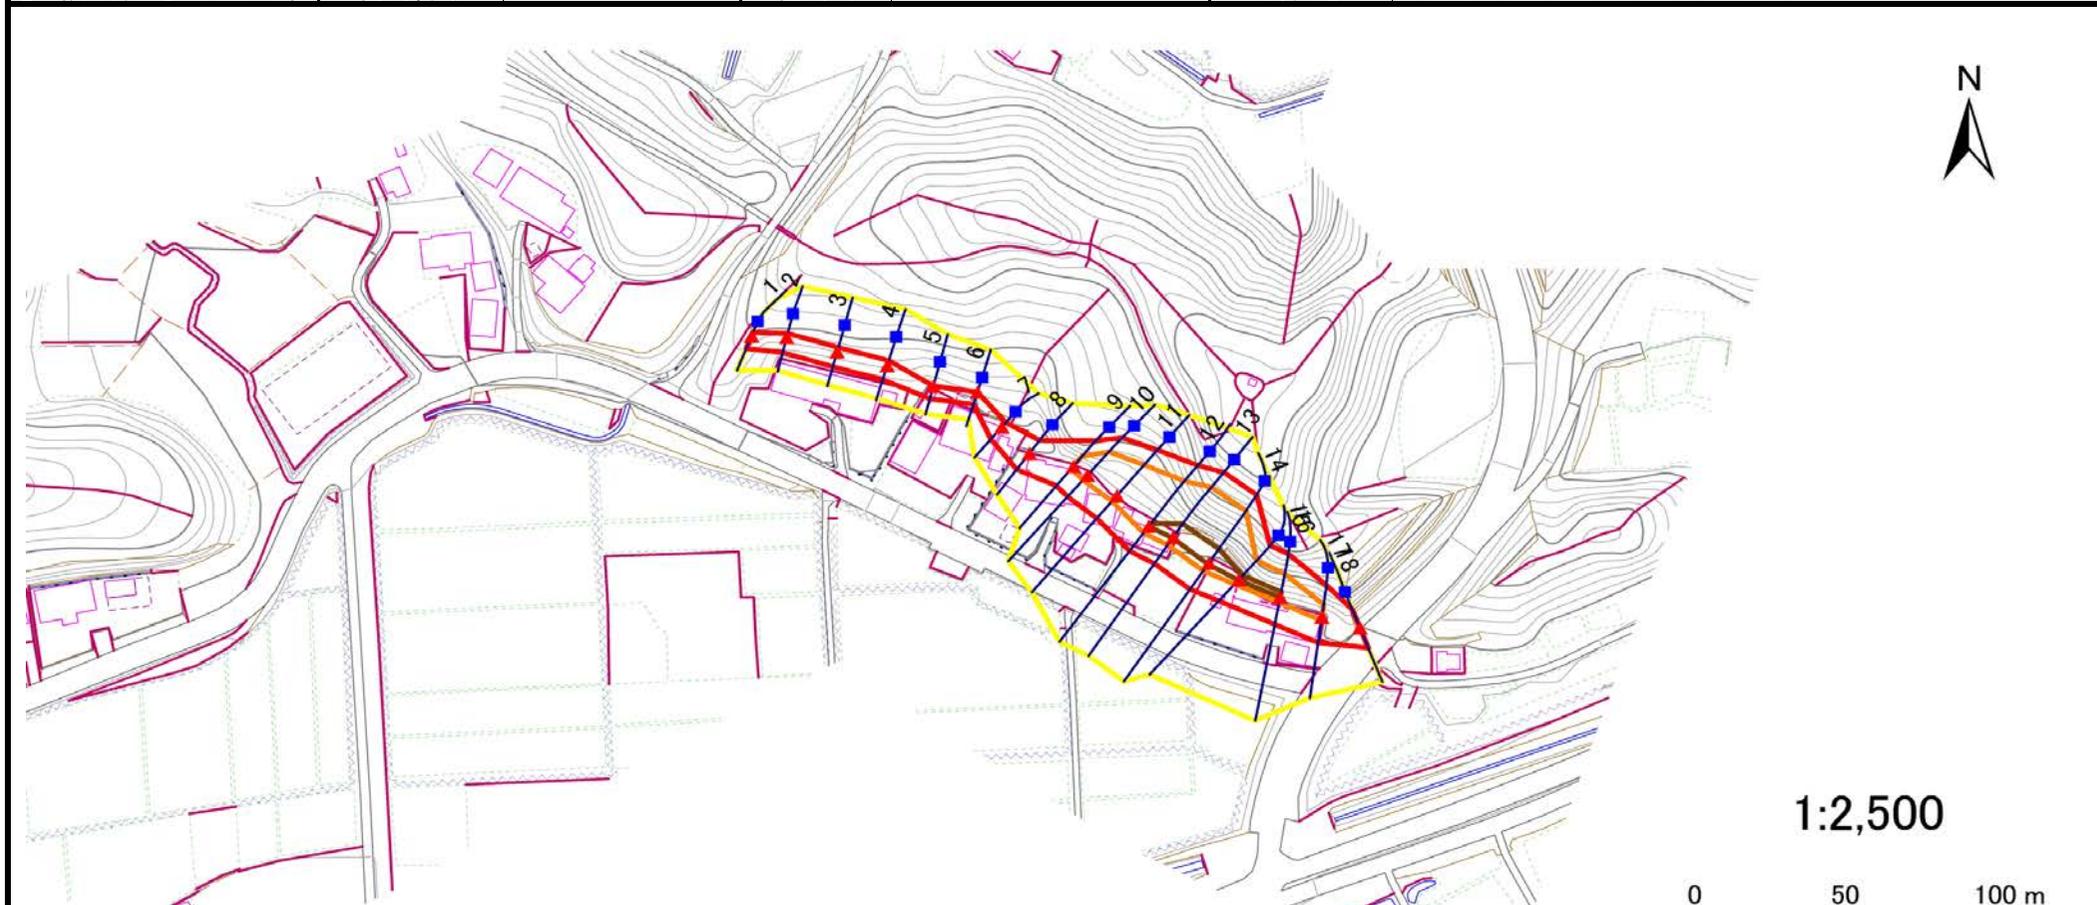
1:2,500

危害のおそれのある土地の区域(土砂災害警戒区域)	
著しい危害のおそれのある土地の区域(土砂災害特別警戒区域)	土石等の(移動)高さが1m以下の場合、土石等の移動による力が100kN/m <sup>2</sup> を超える区域
	土石等の堆積の高さが3mを超える区域
	それ以外の区域
