# 土砂災害警戒区域等の指定の告示に係る図書(その1)

告示番号	宮城県告示第307号
告示年月日	平成30年3月23日

自然現象の種類	急傾斜地の崩壊
箇所番号	Ⅱ-自-0291
箇所名	女蔵
所在地	柴田郡柴田町葉坂字女蔵
調査機関	宮城県大河原土木事務所

危害のおそれのある土地、著しい危害のおそれのある土地の設定図

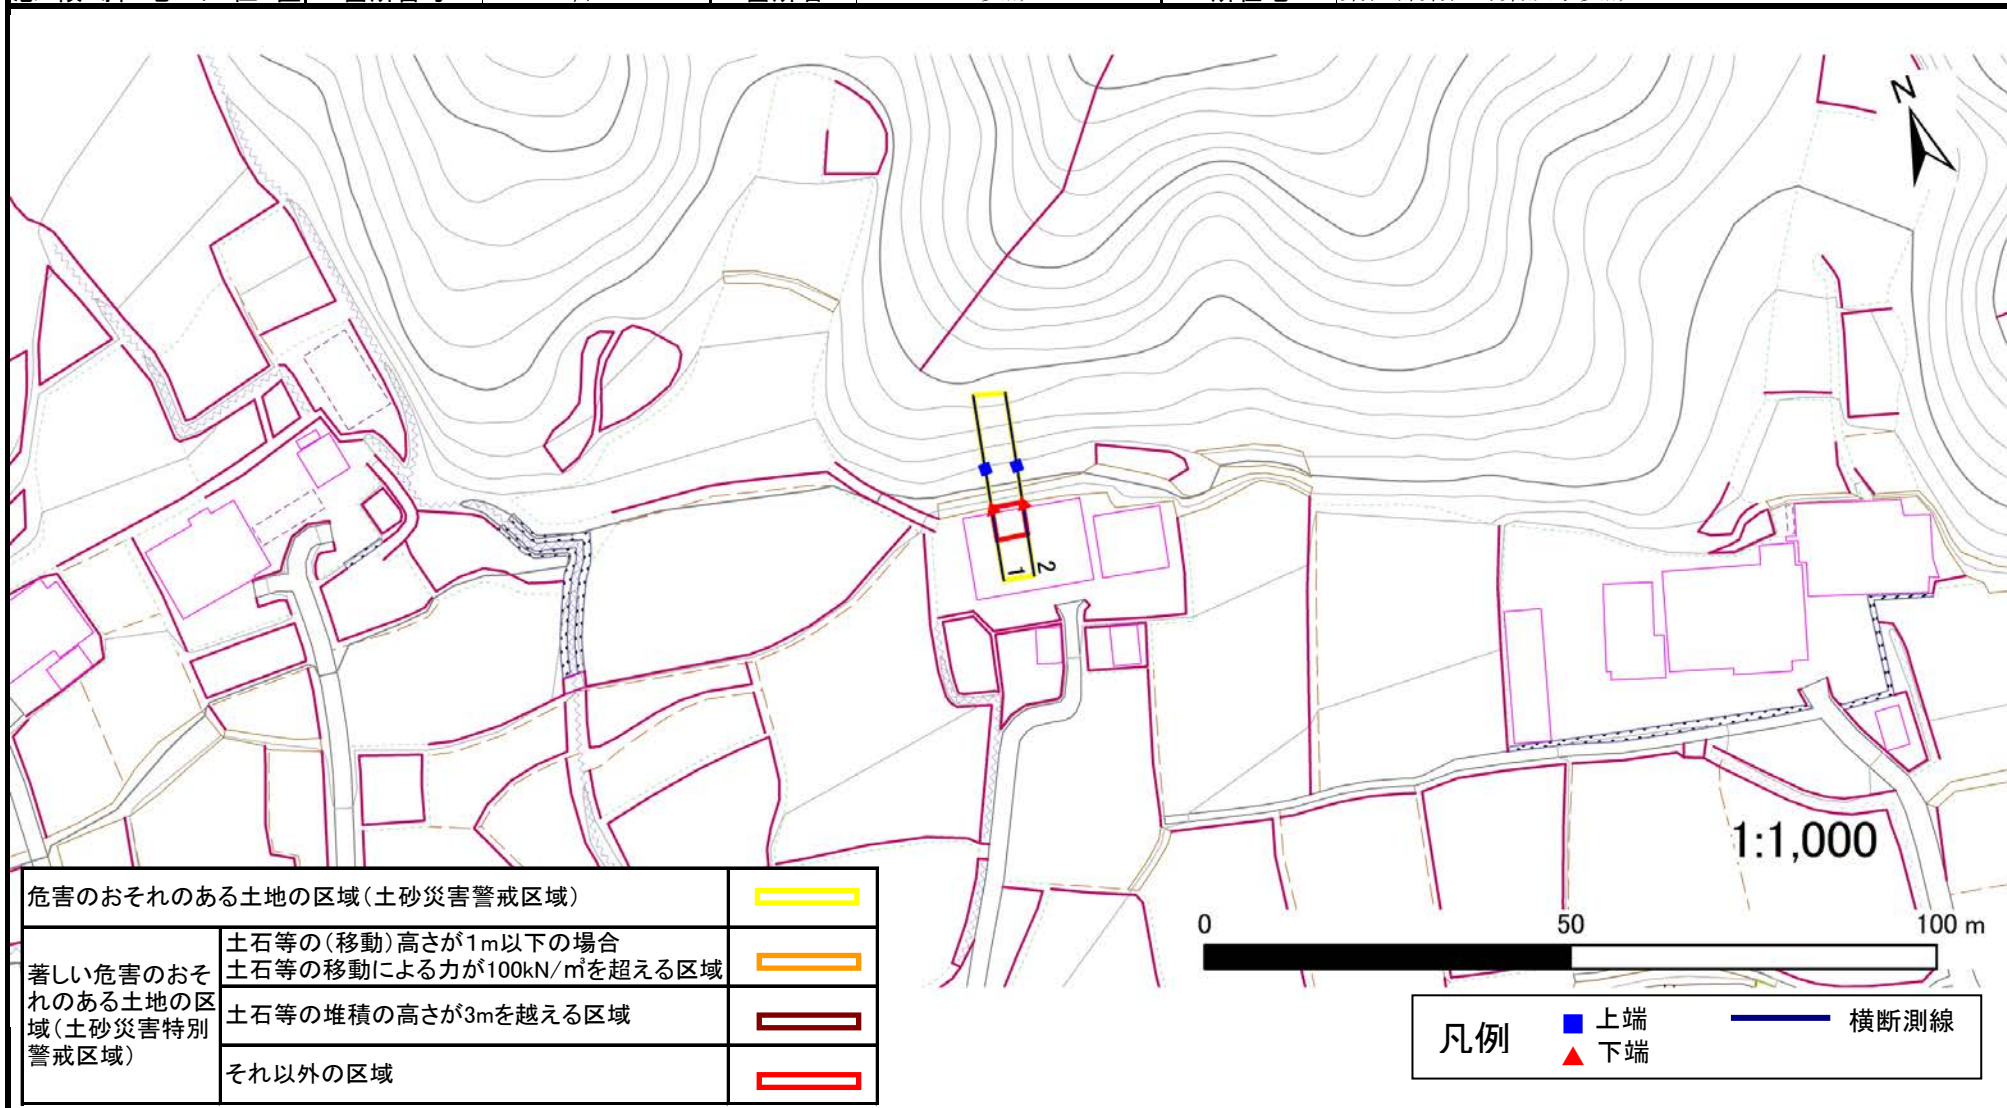
急傾斜地の位置	箇所番号	II-自-0291	箇所名	女蔵	所在地	柴田郡柴田町葉坂字女蔵
---------	------	-----------	-----	----	-----	-------------

急傾斜地の位置	箇所番号	II-白-0291	箇所名	女蔵	所在地	柴田郡柴田町葉坂字女蔵											
横断測線の区間	土石等の移動により建築物の地上部に作用すると想定される力				土石等の堆積により建築物の地上部に作用すると想定される力				横断測線の区間	土石等の移動により建築物の地上部に作用すると想定される力				土石等の堆積により建築物の地上部に作用すると想定される力			
	土石等の(移動)高さが1m以下の場合、土石等の移動による力が100kN/m <sup>2</sup> を超える区域		それ以外の区域		土石等の堆積の高さが3mを超える区域		それ以外の区域			土石等の(移動)高さが1m以下の場合、土石等の移動による力が100kN/m <sup>2</sup> を超える区域		それ以外の区域		土石等の堆積の高さが3mを超える区域		それ以外の区域	
	力の大きさのうち最大のもの (kN/m <sup>2</sup> )	土石等の高さ (m)	力の大きさのうち最大のもの (kN/m <sup>2</sup> )	土石等の高さ (m)	力の大きさのうち最大のもの (kN/m <sup>2</sup> )	土石等の高さ (m)	力の大きさのうち最大のもの (kN/m <sup>2</sup> )	土石等の高さ (m)		力の大きさのうち最大のもの (kN/m <sup>2</sup> )	土石等の高さ (m)	力の大きさのうち最大のもの (kN/m <sup>2</sup> )	土石等の高さ (m)	力の大きさのうち最大のもの (kN/m <sup>2</sup> )	土石等の高さ (m)	力の大きさのうち最大のもの (kN/m <sup>2</sup> )	土石等の高さ (m)
1 ~ 2	-	-	55.84	1.00	-	-	9.76	1.93	~								
~									~								
~									~								
~									~								
~									~								
~									~
