# 土砂災害警戒区域等の指定の告示に係る図書(その1)

告示番号	宮城県告示第885号
告示年月日	平成30年9月28日

自然現象の種類	急傾斜地の崩壊
箇所番号	Ⅱ-自-0305
箇所名	神ノ前の2
所在地	柴田郡柴田町船迫字神ノ前
調査機関	宮城県大河原土木事務所

危害のおそれのある土地、著しい危害のおそれのある土地の設定図

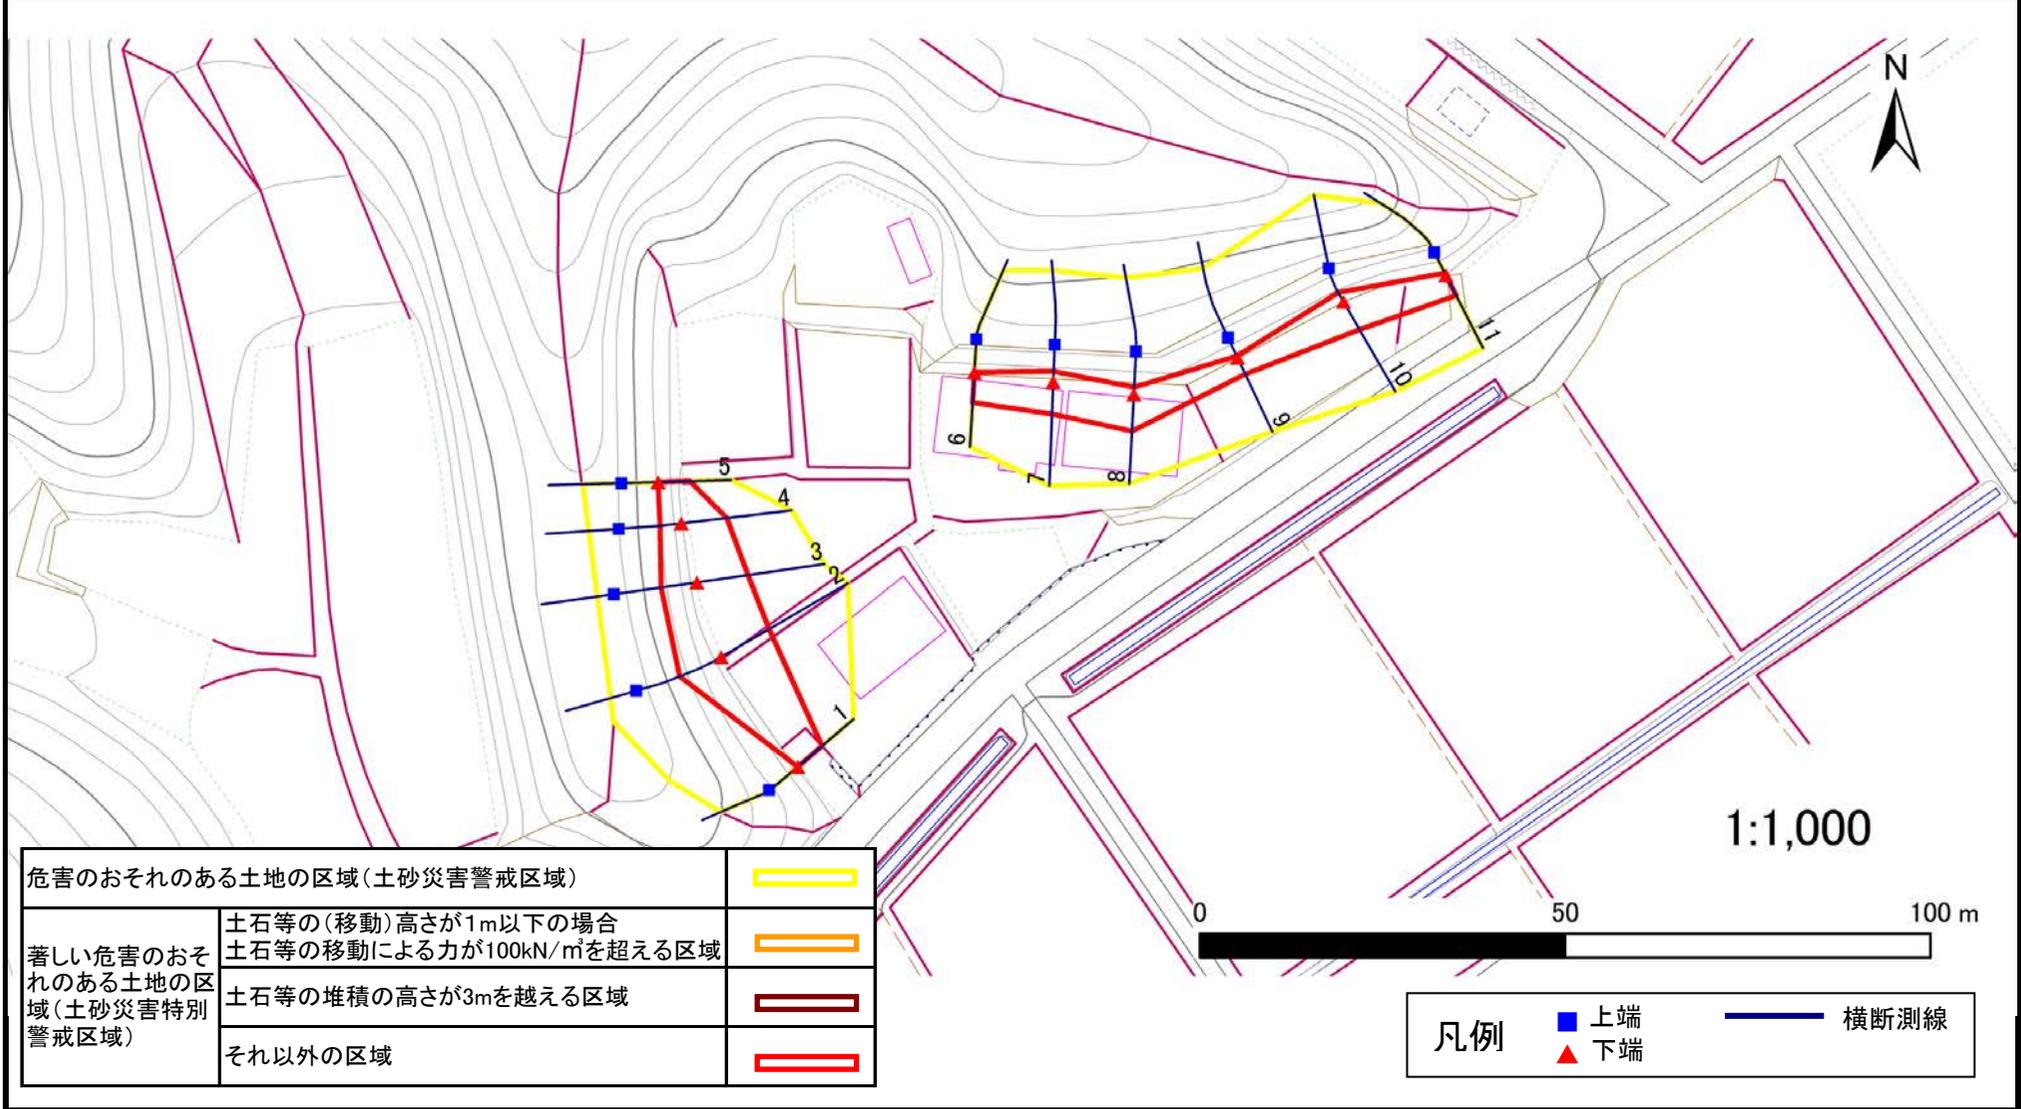
危害のおそれのある土地の区域(土砂災害警戒区域)		
著しい危害のおそれのある土地の区域(土砂災害特別警戒区域)	土石等の(移動)高さが1m以下の場合 土石等の移動による力が100kN/m <sup>2</sup> を超える区域	
	土石等の堆積の高さが3mを越える区域	
	それ以外の区域
