# 土砂災害警戒区域等の指定の告示に係る図書(その1)

告示番号	宮城県告示第885号
告示年月日	平成30年9月28日

自然現象の種類	急傾斜地の崩壊
箇所番号	Ⅱ-自-0276
箇所名	平城内
所在地	柴田郡柴田町成田字平城内
調査機関	宮城県大河原土木事務所

危害のおそれのある土地、著しい危害のおそれのある土地の設定図

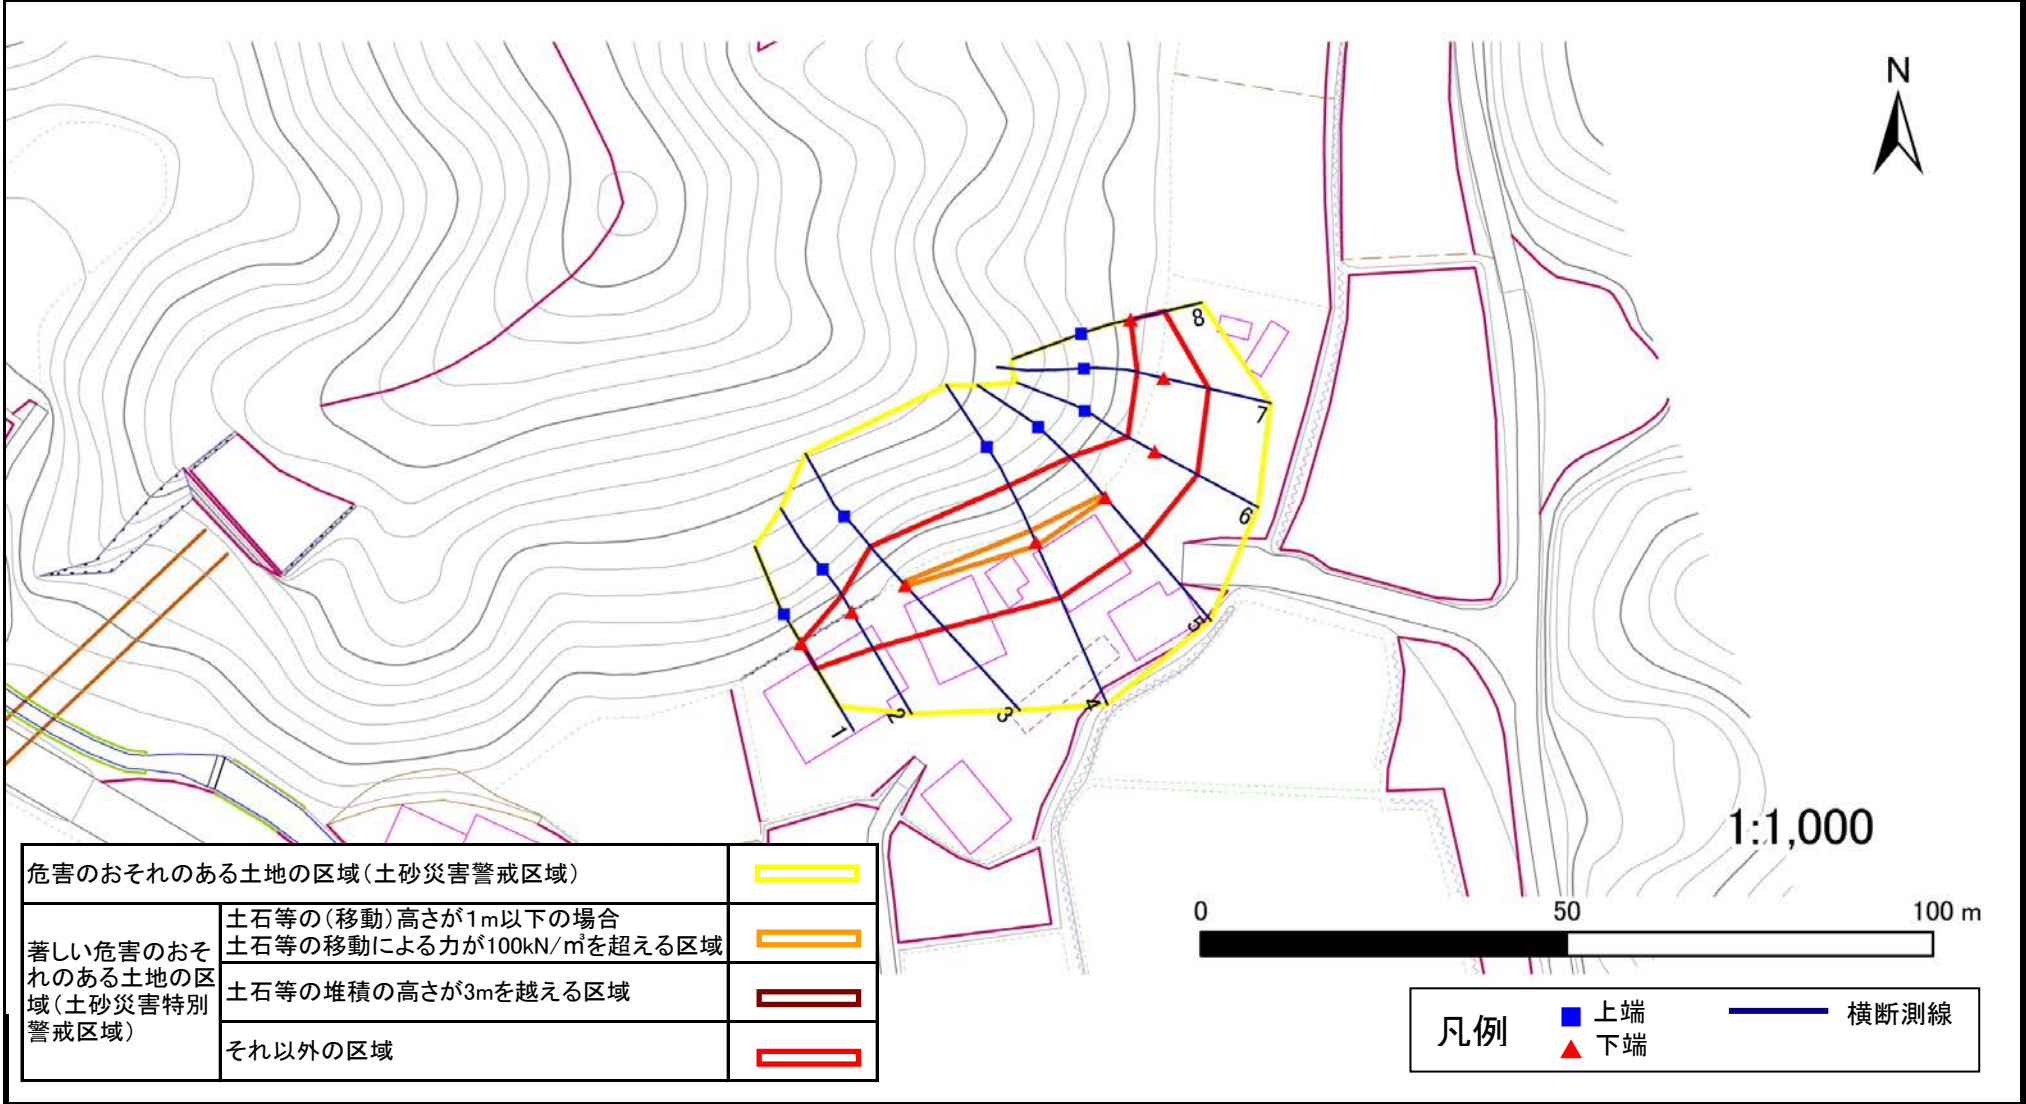
危害のおそれのある土地の区域(土砂災害警戒区域)		
著しい危害のおそれのある土地の区域(土砂災害特別警戒区域)	土石等の(移動)高さが1m以下の場合 土石等の移動による力が100kN/m <sup>2</sup> を超える区域	
	土石等の堆積の高さが3mを越える区域	
	それ以外の区域
