# 土砂災害警戒区域等の指定の告示に係る図書(その1)

告示番号	宮城県告示第306号
告示年月日	平成29年3月28日

自然現象の種類	急傾斜地の崩壊
箇所番号	Ⅱ-自-1223(1321001223)
箇所名	若林
所在地	加美郡色麻町高根字若林
調査機関	宮城県北部土木事務所

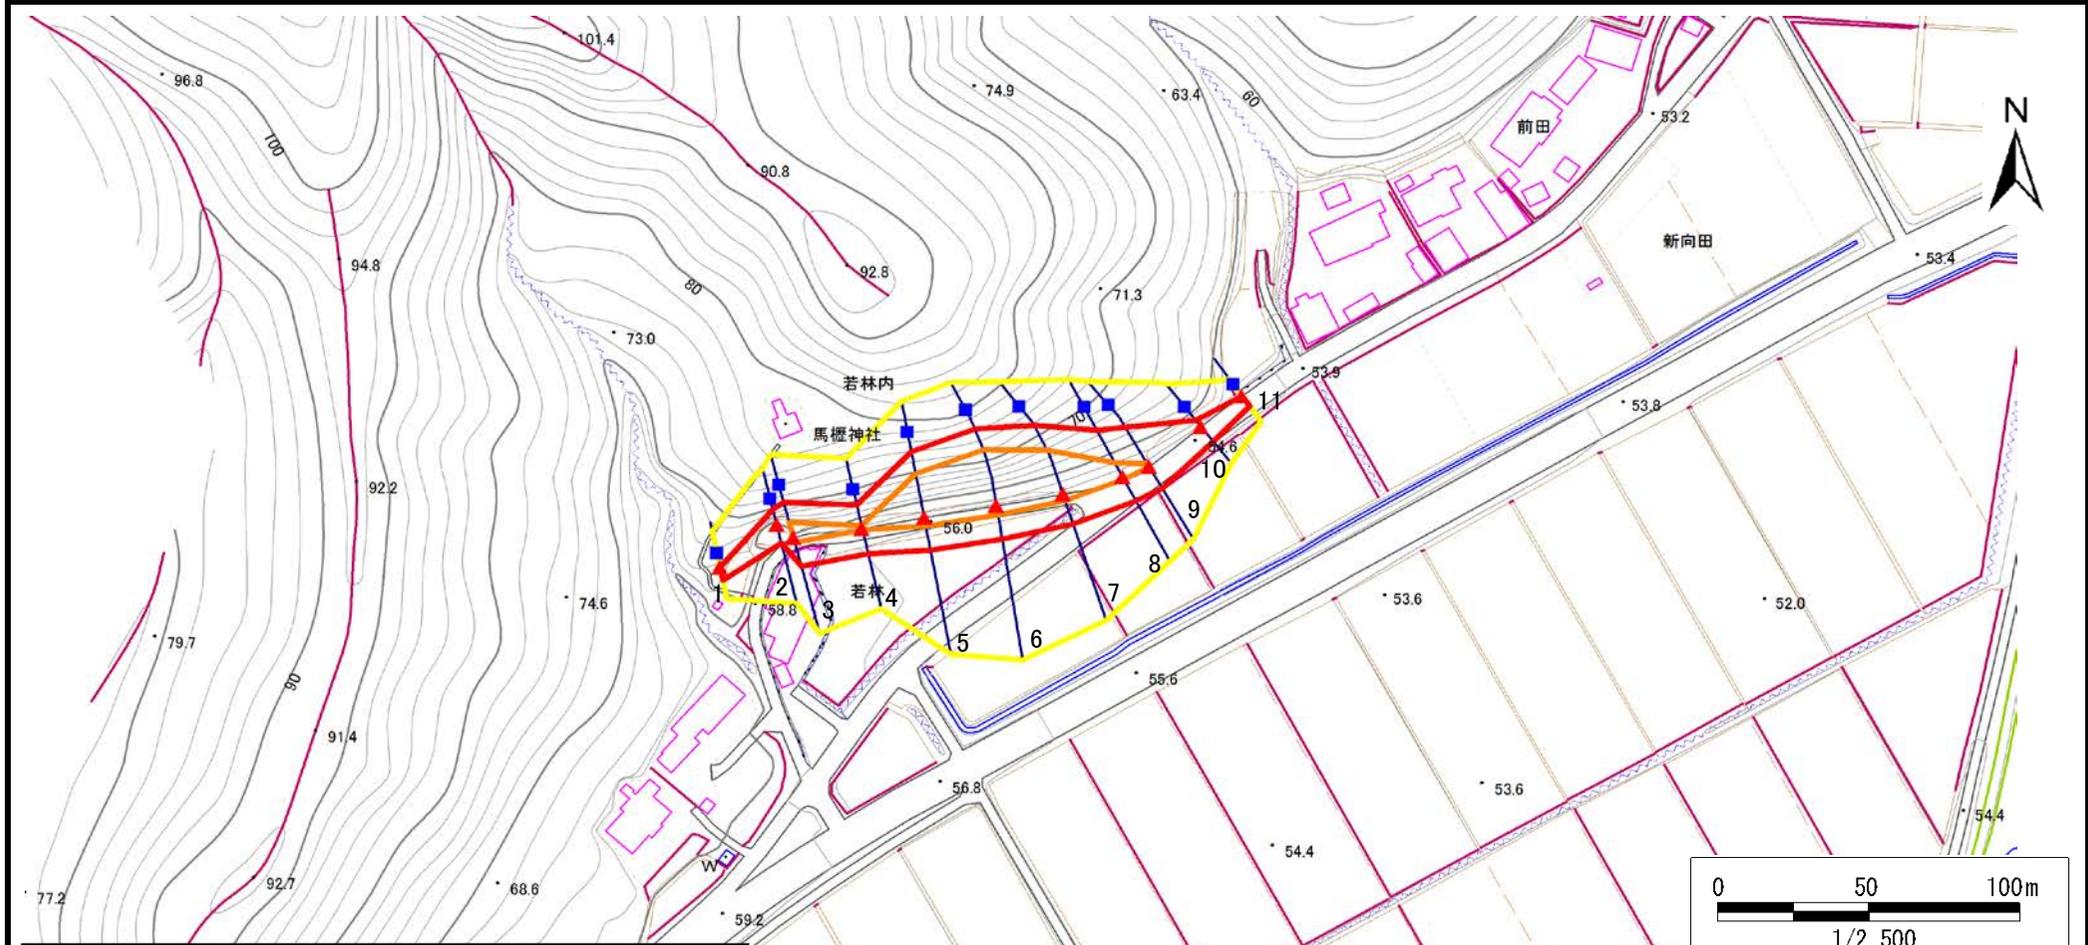
急傾斜地の位置	箇所番号	II-自-1223(1321001223)	箇所名	若林	所在地	加美郡色麻町高根字若林
---------	------	-----------------------	-----	----	-----	-------------

危害のおそれのある土地の区域(土砂災害警戒区域)		
著しい危害のおそれのある土地の区域(土砂災害特別警戒区域)	土石等の(移動)高さが1m以下の場合	
	土石等の移動による力が100kN/mを超える区域	
土石等の堆積の高さが3mを超える区域		
それ以外の区域
