土砂災害警戒区域等の指定の告示に係る図書(その1)

告示番号	宮城県告示第39号
告示年月日	令和2年1月17日

自然現象の種類	急傾斜地の崩壊
箇所番号	II-自-0894(1321000894)
箇所名	浦田野々島の2
所在地	塩竈市浦田野々島字馬越
調査機関	宮城県仙台土木事務所

危害のおそれのある土地、著しい危害のおそれのある土地の設定図

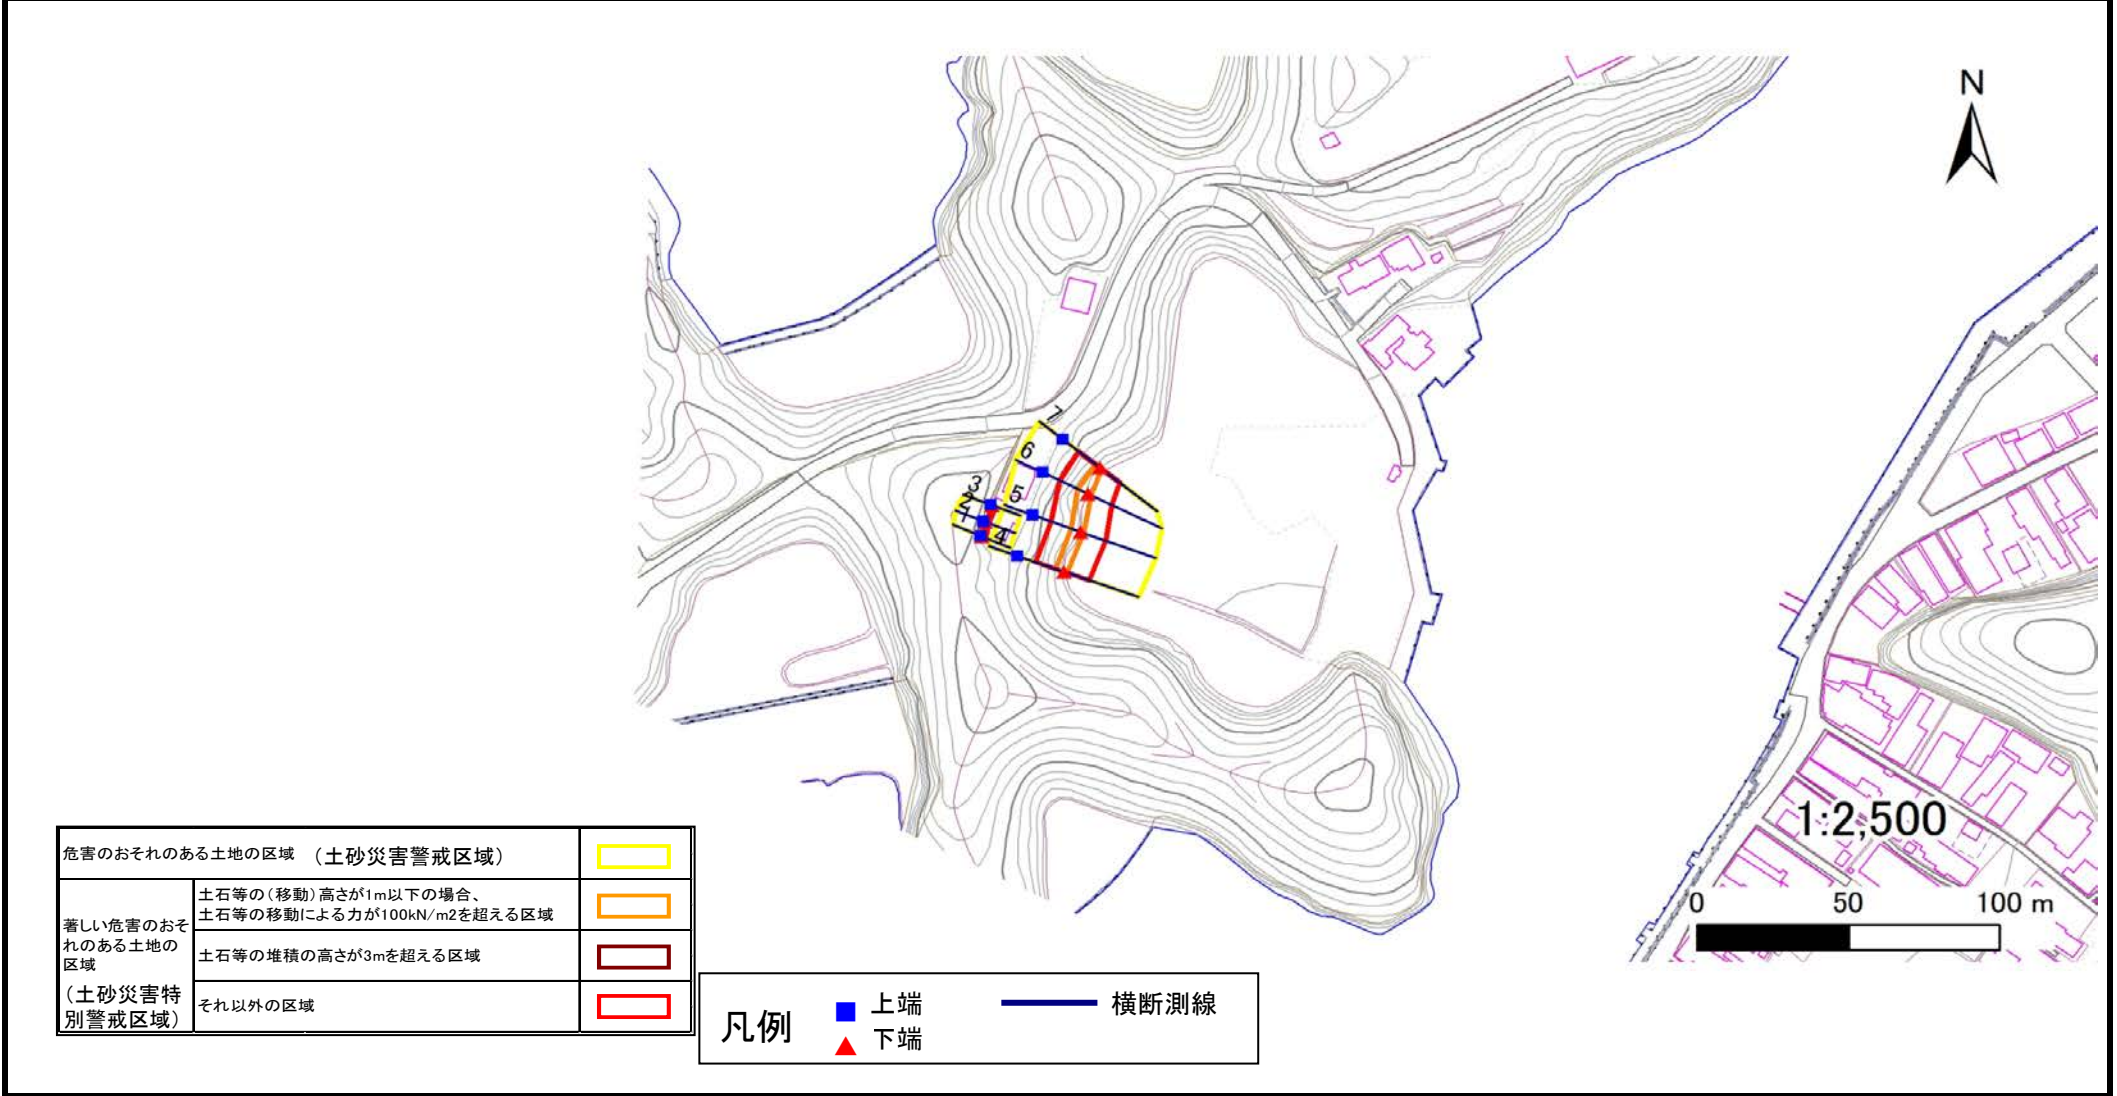
危害のおそれのある土地の区域 (土砂災害警戒区域)		
著しい危害のおそれのある土地の区域	土石等の(移動)高さが1m以下の場合、 土石等の移動による力が100kN/m ² を超える区域	
	土石等の堆積の高さが3mを超える区域	
(土砂災害特別警戒区域)	それ以外の区域
