# 土砂災害警戒区域等の指定の告示に係る図書(その1)

告示番号	宮城県告示第875号
告示年月日	平成22年9月10日

自然現象の種類	急傾斜地の崩壊
箇所番号	I-自-28(1311000028)
箇所名	東
所在地	白石市越河字桜岡山, 東後山, 東
調査機関	宮城県大河原土木事務所

危害のおそれのある土地、著しい危害のおそれのある土地の設定図

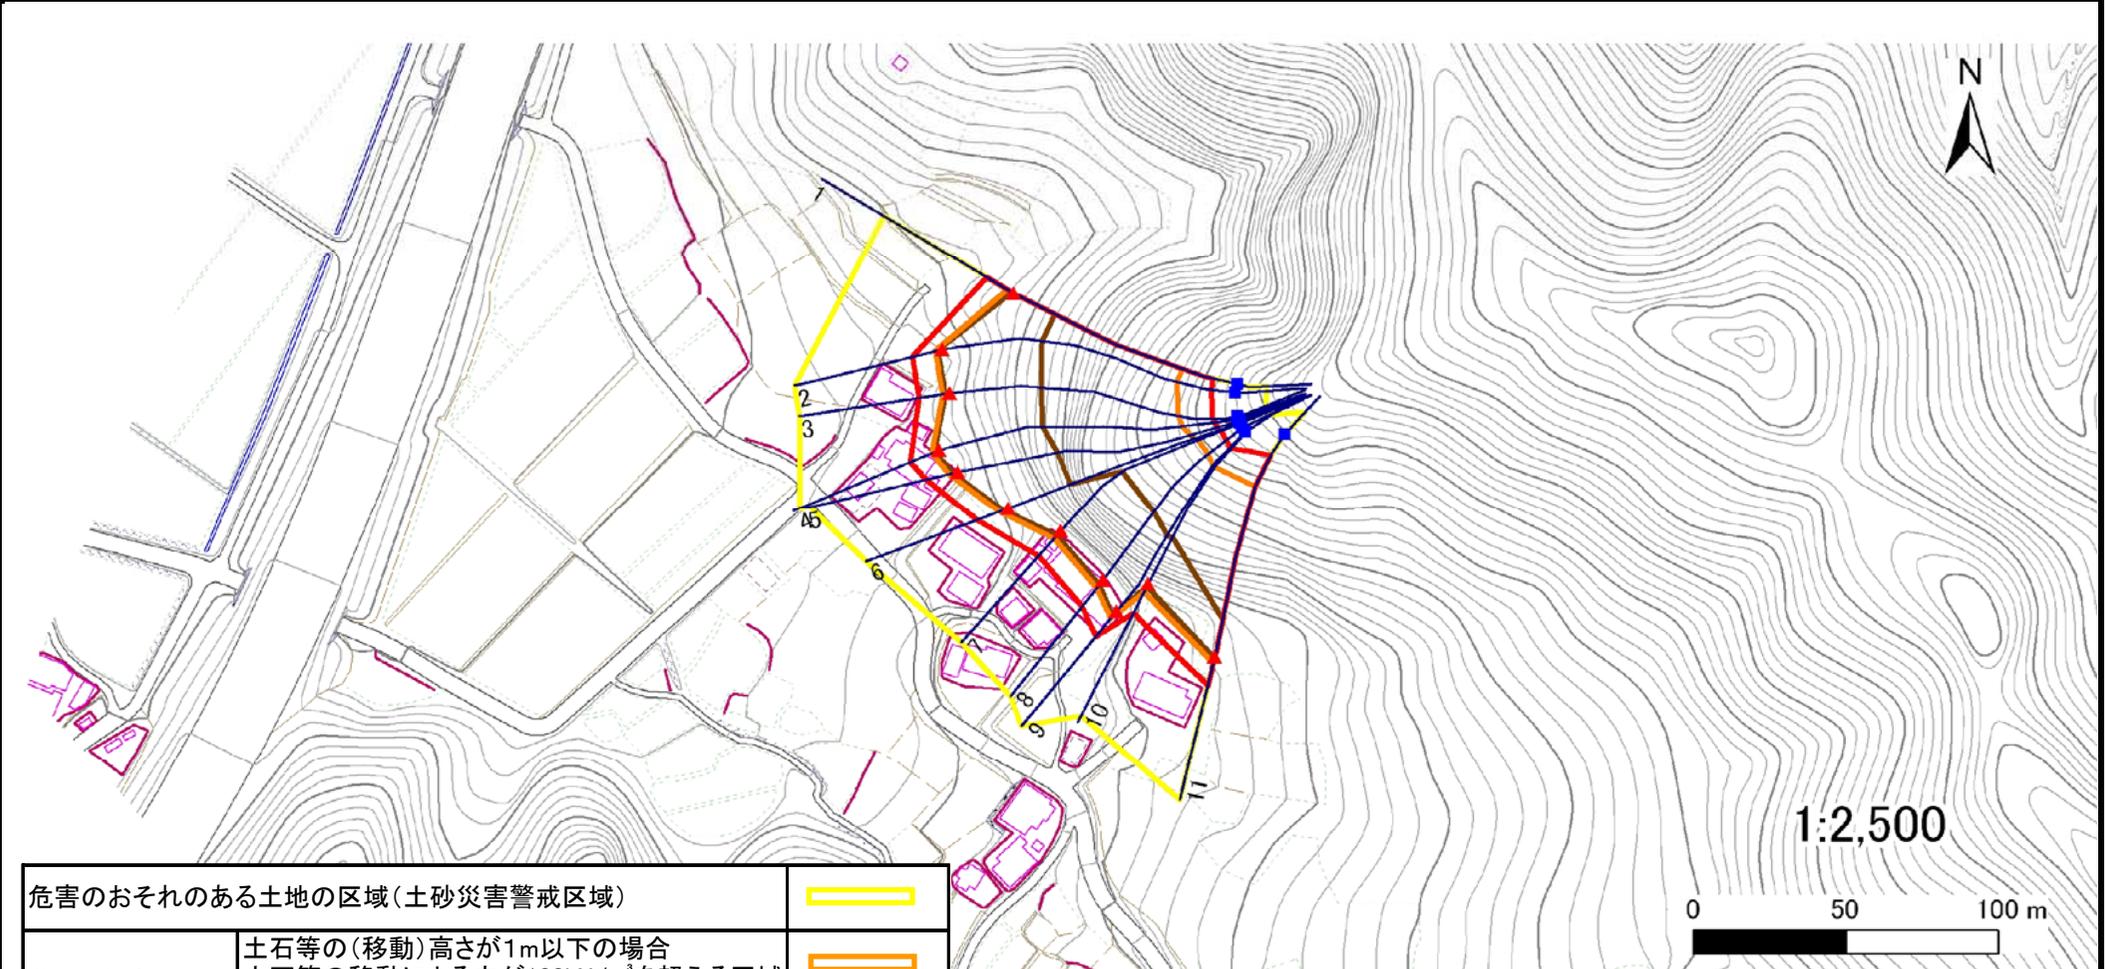
危害のおそれのある土地の区域(土砂災害警戒区域)		
著しい危害のおそれのある土地の区域(土砂災害特別警戒区域)	土石等の(移動)高さが1m以下の場合 土石等の移動による力が100kN/m <sup>2</sup> を超える区域	
	土石等の堆積の高さが3mを越える区域	
	それ以外の区域
