土砂災害警戒区域等の指定の告示に係る図書(その1)

自然現象の種類	急傾斜地の崩壊
箇所番号	I-自-1410
箇所名	笠神一丁目の3
所在地	多賀城市笠神一丁目
調査機関	宮城県仙台土木事務所

危害のおそれのある土地、著しい危害のおそれのある土地の設定図

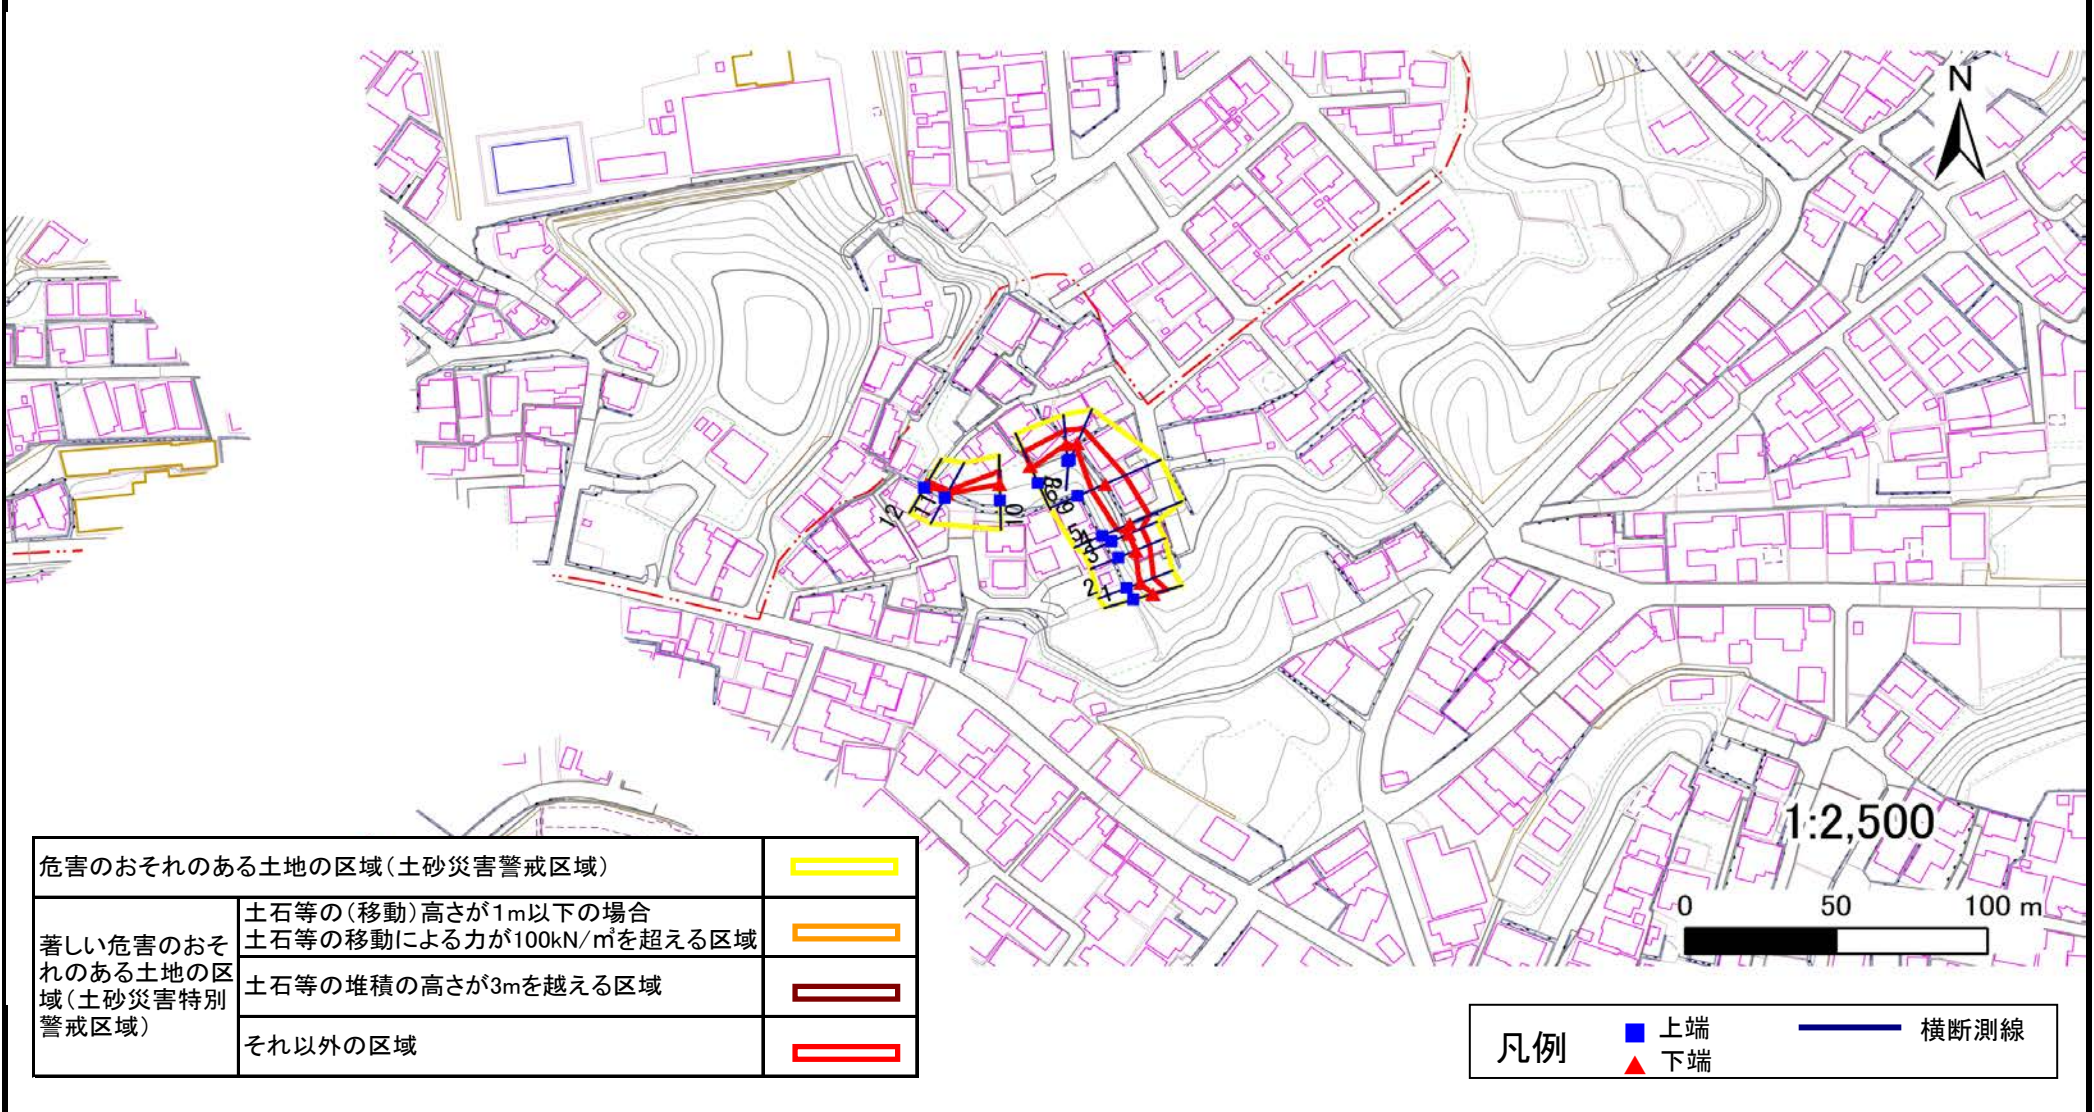
危害のおそれのある土地の区域(土砂災害警戒区域)		
著しい危害のおそれのある土地の区域(土砂災害特別警戒区域)	土石等の(移動)高さが1m以下の場合	
	土石等の移動による力が100kN/m ² を超える区域	
	土石等の堆積の高さが3mを越える区域	
それ以外の区域
