土砂災害警戒区域等の指定の告示に係る図書(その1)

告示番号	宮城県告示第175号
告示年月日	平成27年2月24日

自然現象の種類	急傾斜地の崩壊
箇所番号	Ⅱ-自-0764(1321000764)
箇所名	天神堂一番
所在地	黒川郡大和町鶴巣北目大崎字岸
調査機関	宮城県仙台土木事務所

急傾斜地の位置	箇所番号	II-自-0764(1321000764)	箇所名	天神堂一番	所在地	黒川郡大和町鶴巢北目大崎字岸
---------	------	-----------------------	-----	-------	-----	----------------

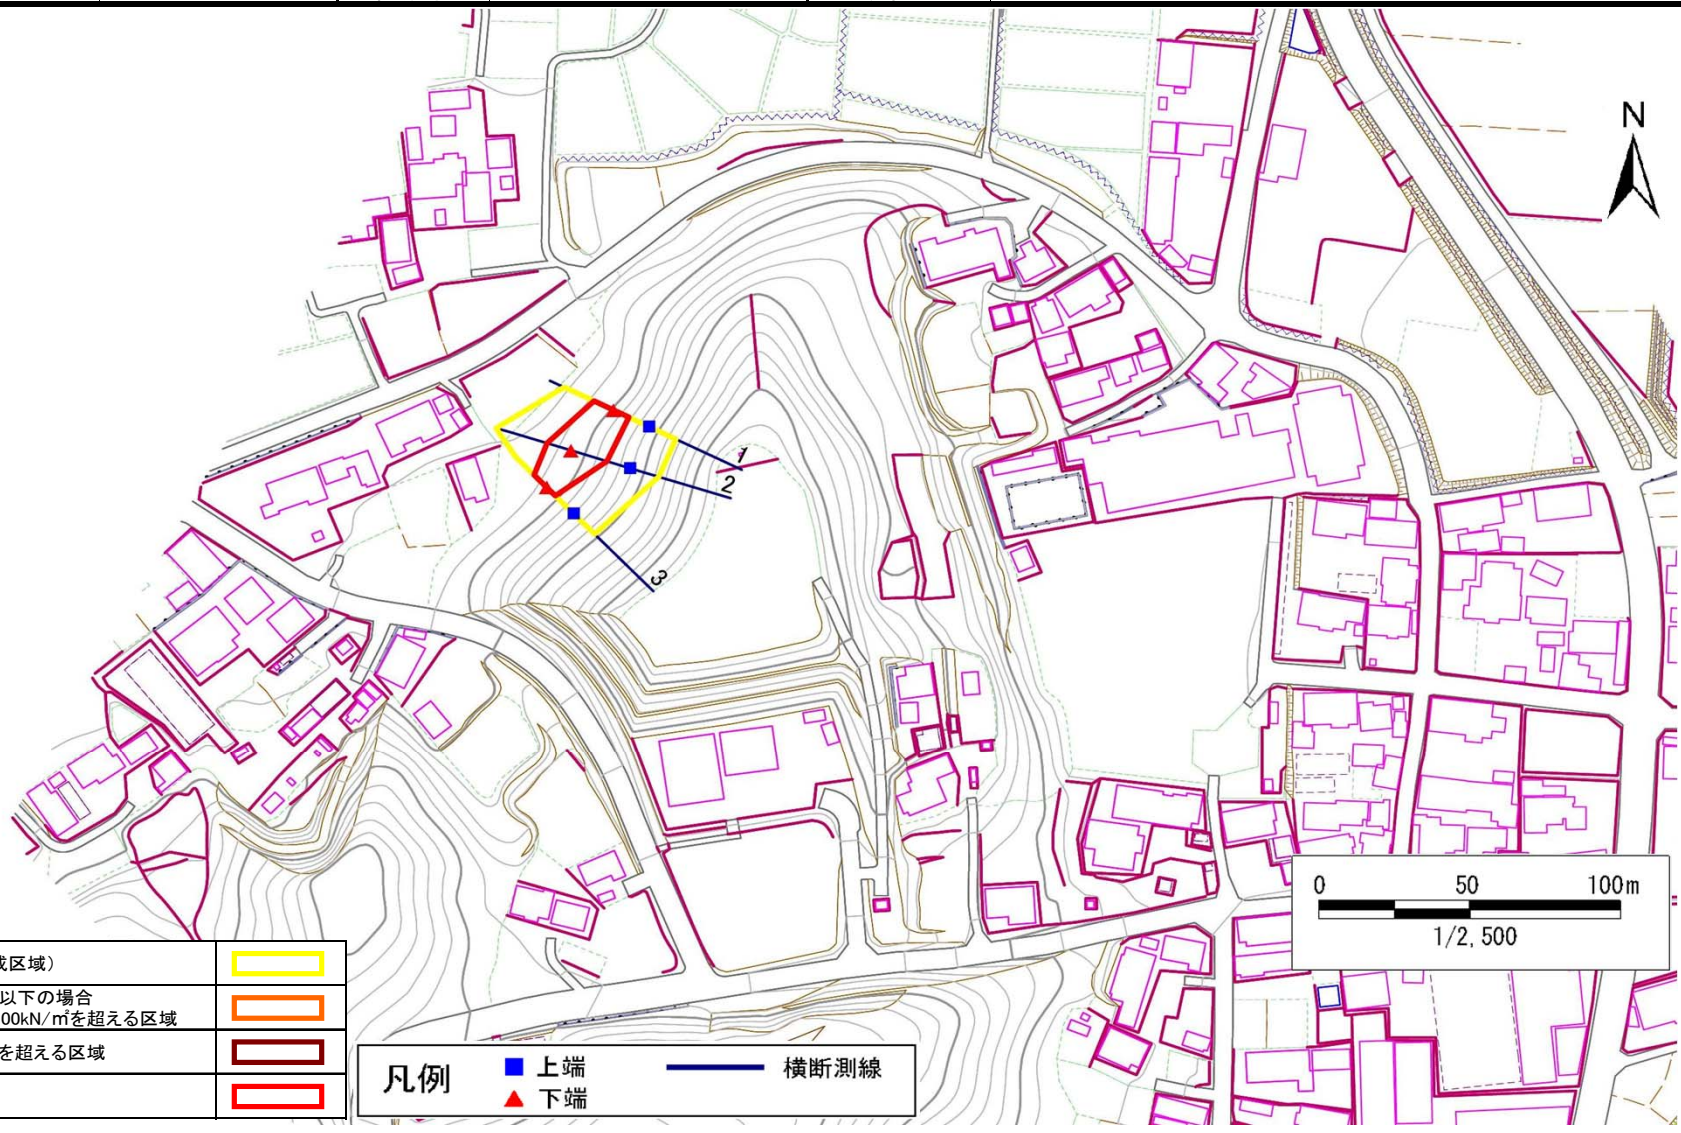
危険のおそれのある土地の区域(土砂災害警戒区域)		
著しい危害のおそれのある土地の区域(土砂災害特別警戒区域)	土石等の(移動)高さが1m以下の場合	
	土石等の移動による力が100kN/mを超える区域	
	土石等の堆積の高さが3mを超える区域	
	それ以外の区域
