# 土砂災害警戒区域等の指定の告示に係る図書(その1)

告示番号	宮城県告示第175号
告示年月日	平成27年2月24日

自然現象の種類	急傾斜地の崩壊
箇所番号	Ⅱ-自-0775(1321000775)
箇所名	田町沢の1
所在地	黒川郡大和町鶴巢小鶴沢字田町沢
調査機関	宮城県仙台土木事務所

急傾斜地の位置	箇所番号	II-自-0775(1321000775)	箇所名	田町沢の1	所在地	黒川郡大和町鶴巣小鶴沢字田町沢
---------	------	-----------------------	-----	-------	-----	-----------------

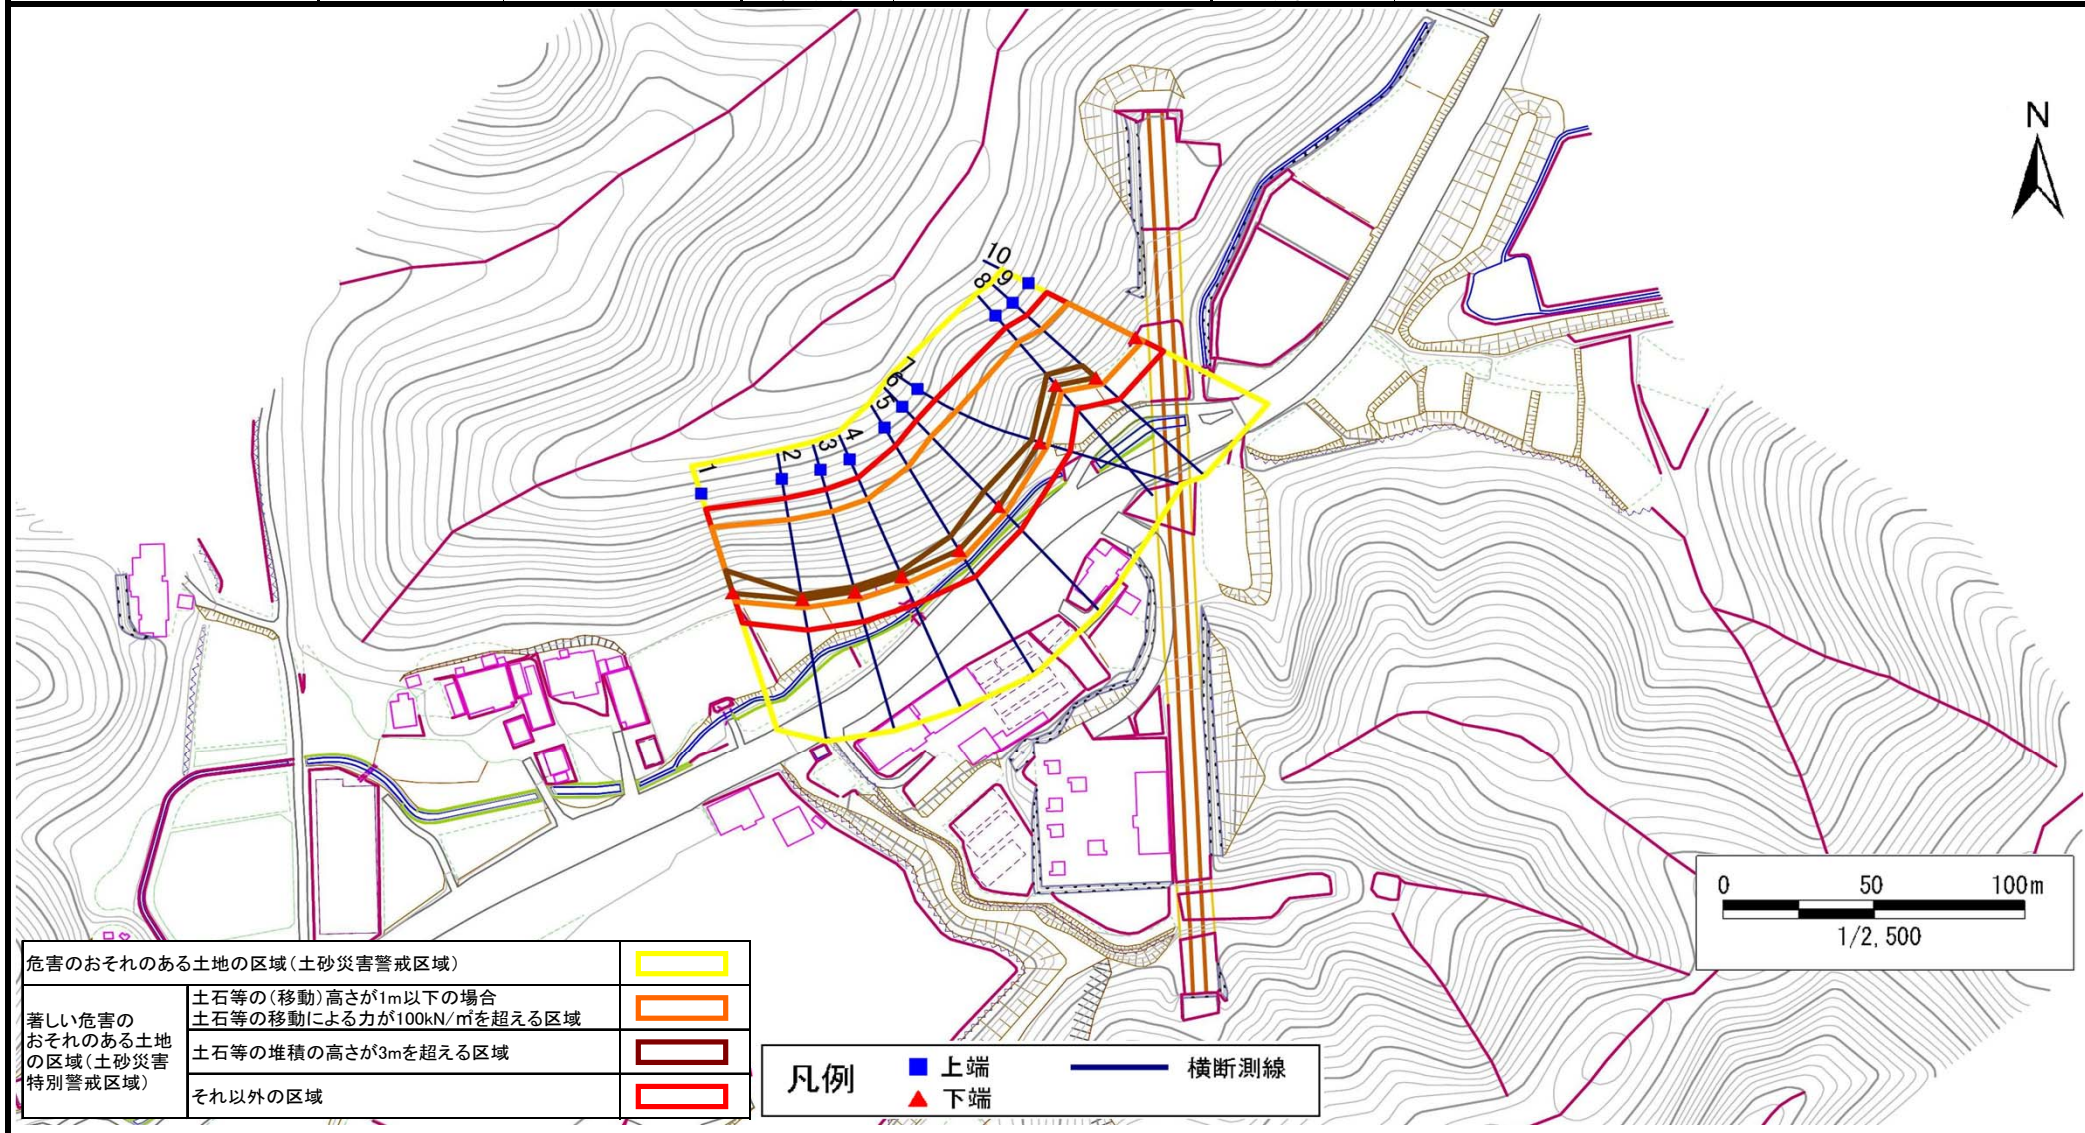
危険のおそれのある土地の区域(土砂災害警戒区域)		
著しい危険のおそれのある土地の区域(土砂災害特別警戒区域)	土石等の(移動)高さが1m以下の場合	
	土石等の移動による力が100kN/mを超える区域	
	土石等の堆積の高さが3mを超える区域	
それ以外の区域
