村田町竹の内地区産業廃棄物最終処分場に係る

特定支障除去等事業実施計画書（変更）

平成25年3月

宮 城 県

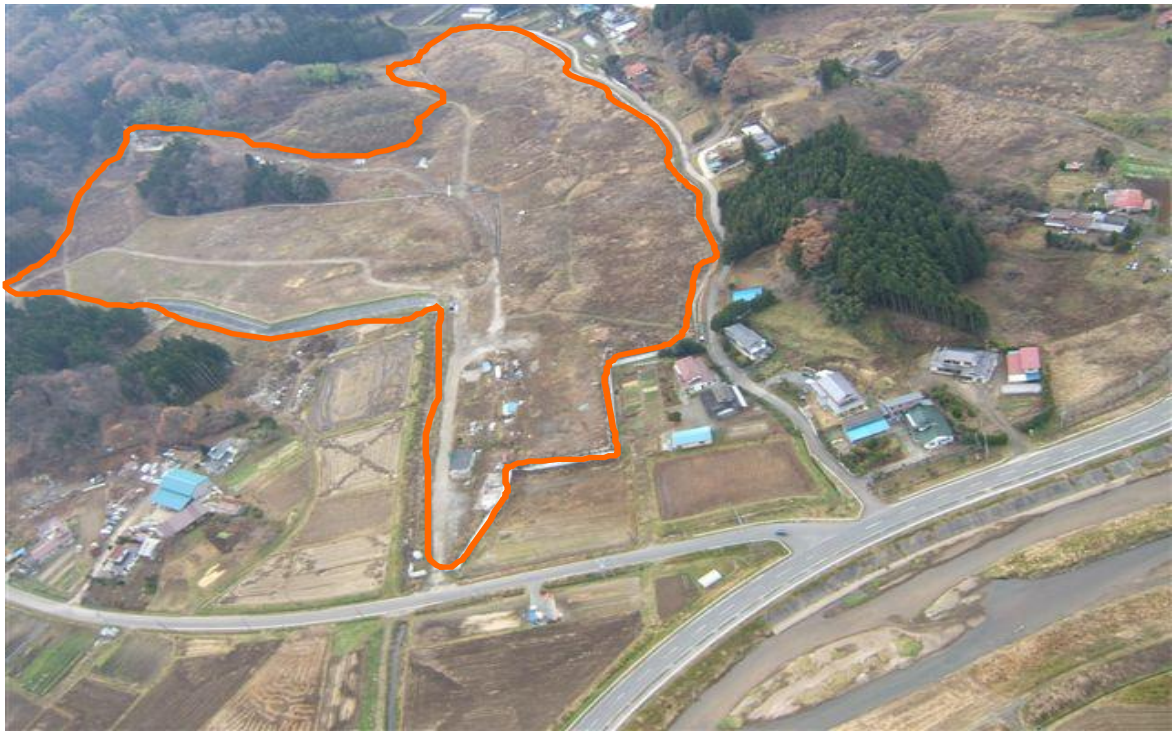
図3 処分場全景

(平成18年12月7日撮影)

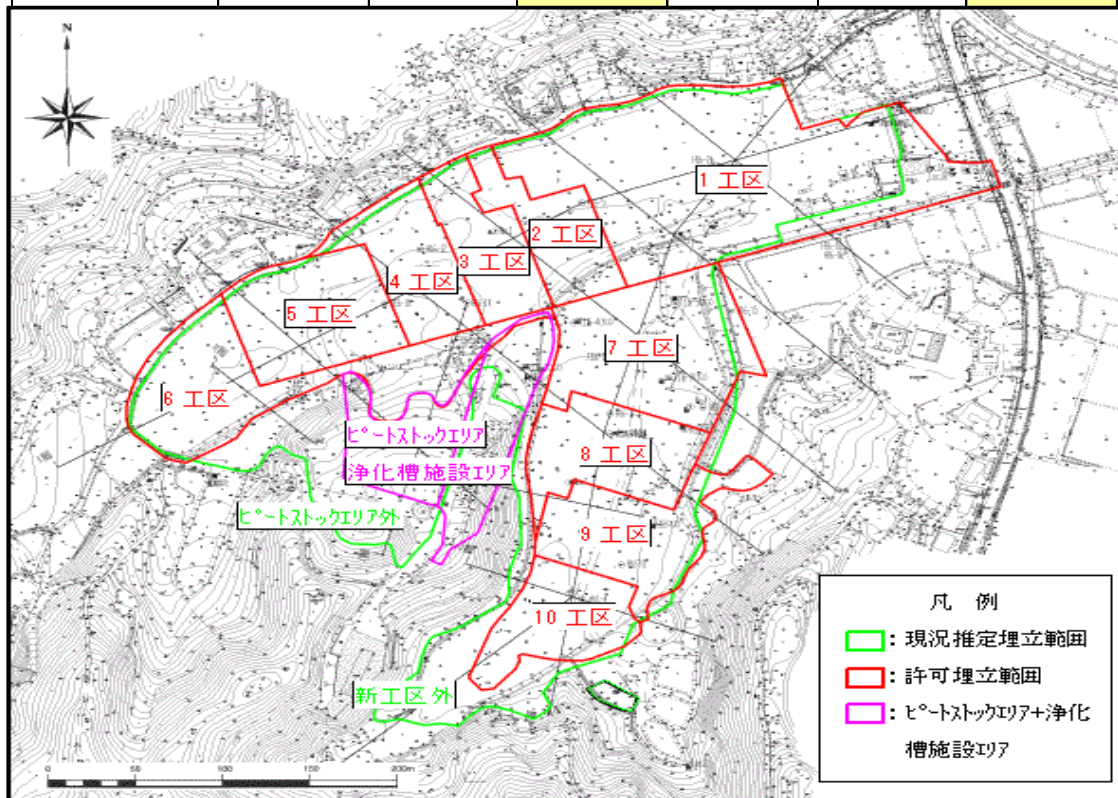
図4 推定埋立面積及び推定埋立量、埋立工区図

※ この事案に係る工区ごとの推定埋立面積及び推定埋立量の詳細は、図4のとおりである。

平成9年10月、県は、事業者が第6工区(図4参照)を20m程度掘削して廃棄物を埋め立てしていることを立入検査の際に発見したため、事業者に対して経緯の報告を求めたが、平成9年11月に提出された報告書類からは埋立容量超過は確認できなかった。

平成15年3月、浸出水処理池から浸出水が処理されず漏水していることや廃棄物が露出していることから、県は、事業者に対し浸出水の処理並びに第7工区及び第8工区（図4参照）の法面及び廃棄物の露出部分の覆土を内容とする改善命令（第3回）を発出した。しかし、同月、事業者は、維持管理のための資金繰りが悪化し、処分場の維持管理を放棄した。県は、同命令が履行されなかったため、同月末に改善命令と同一内容の措置命令（第2回）を発出したが、これについても事実上管理者不在の状況下であるため履行は期待できなかったことから、県は、平成15年5月に緊急の行政代執行（以下「緊急代執行」という。）を行った。

平成16年1月、県は事業者に対し、第7工区、第8工区及び第9工区（図4参照）の覆土を内容とする措置命令（第5回）を発出した。県は、同年3月、事業者の処分業の許可を取り消すとともに、処分場の維持管理を適切に行うことを内容とする措置命令（第6回）を発出した。同年9月、県が抜本的対策検討のため、埋立廃棄物量、発生ガス等処分場の現状を調査したところ、廃棄物の総量が約103万 m^3 であること（図4参照）、また、埋立廃棄物層と覆土の境界で高濃度の硫化水素やベンゼンが広範囲で確認された。

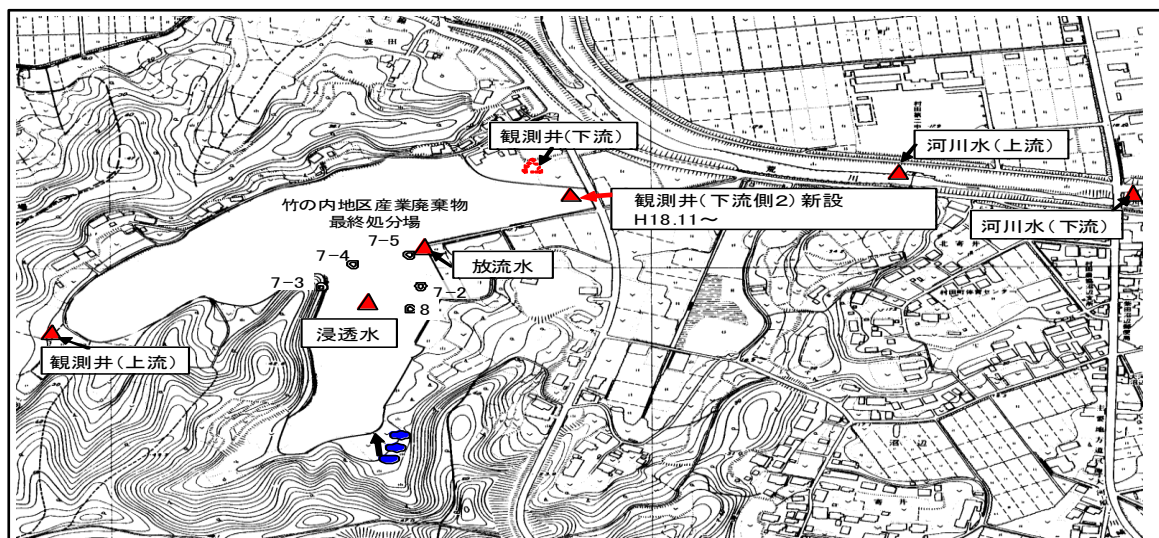
図 5 水質モニタリング試料採取位置図

② 処分場外の地下水（下流）観測井戸（図 5 参照）における調査では、地下水環境基準以下ではあるが、鉛、砒素、ジクロロメタン、セレン等が検出されることがあった（図 6 参照）。

③ 定常的に水路に流下する放流水観測点（図 5 参照）でのモニタリング結果では、流下する河川水に比べ濃度の高いほう素やふっ素が確認されていた（図 7 参照）。

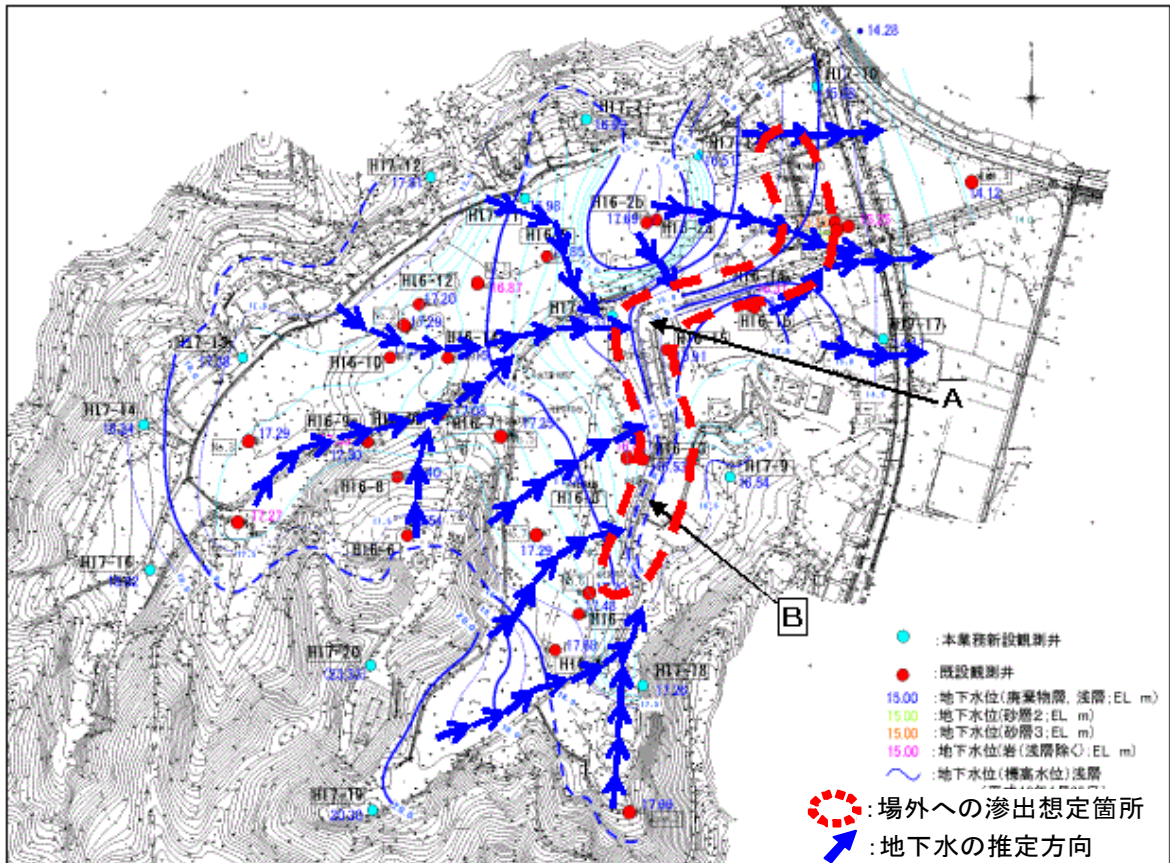
図8 地下水推定流向図

- ④ 処分場の廃棄物は、比較的透水性の低い地盤の上に埋め立てられている状況から、保有水の鉛直方向への移動は考えにくく、処分場の入口付近に向かって水平方向で東側に向かってゆっくり流れていることが地下水調査の結果から推定された。さらに、処分場は、遮水構造が無いことから、地下水調査の結果からは、保有水は処分場外へ滲出拡散していると推定された（図8、図9参照）。
- ⑤ 処分場内の保有水位が高く、雨水浸透に伴い埋立地内の水位が上昇すると、保有水は、東側側溝付近の法面から滲出し、農業用水路に流下していた（図10参照）。

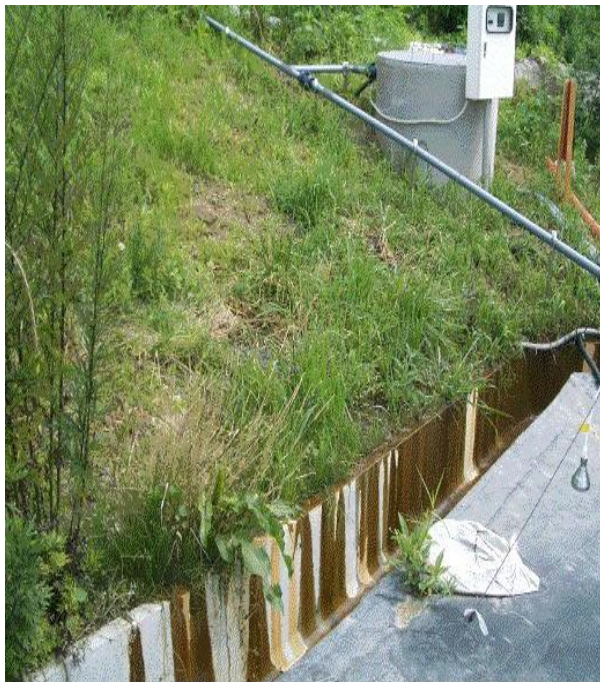
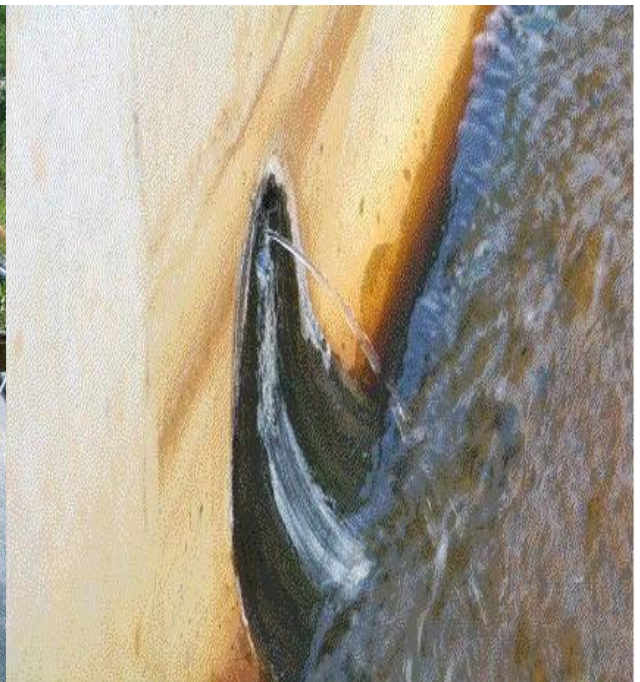
図10 保有水の水位状況

図8のA地点における滲出状況

図8のB地点における滲出状況

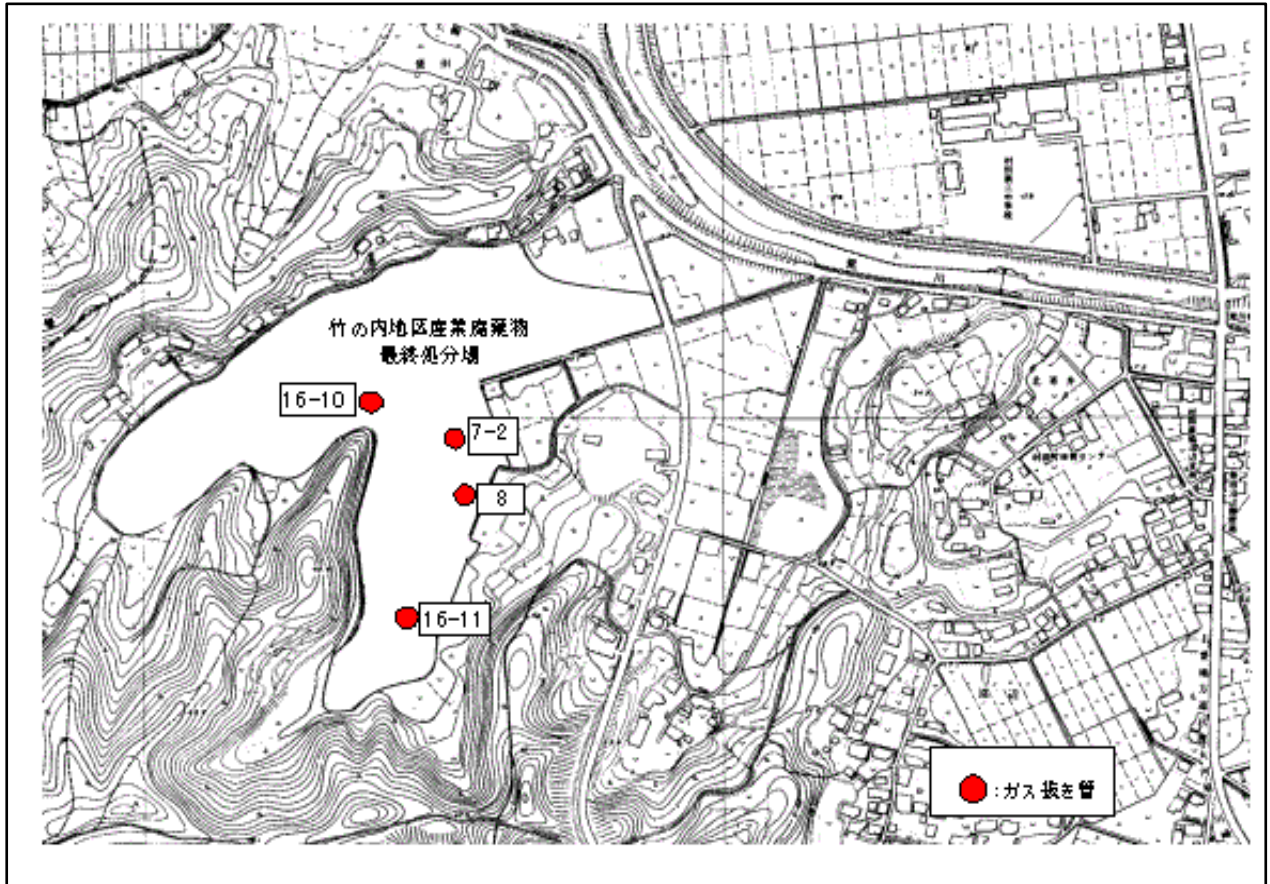
図 13 水位観測とガス発生量調査地点

- ④ 処分場内の下流側のガス抜き管やボーリング孔等（図 13 参照）で水位の観測及びガスの発生状況を調査したところ、廃棄物層で発生した硫化水素ガスは、地下水位の上昇により押し上げられ放散し、水位が下降すると覆土境界面で再び発生するという、雨水浸透による地下水位の変動に伴う発生・放散のサイクルを繰り返していることが推定された（図 14、図 15、図 16 参照）。

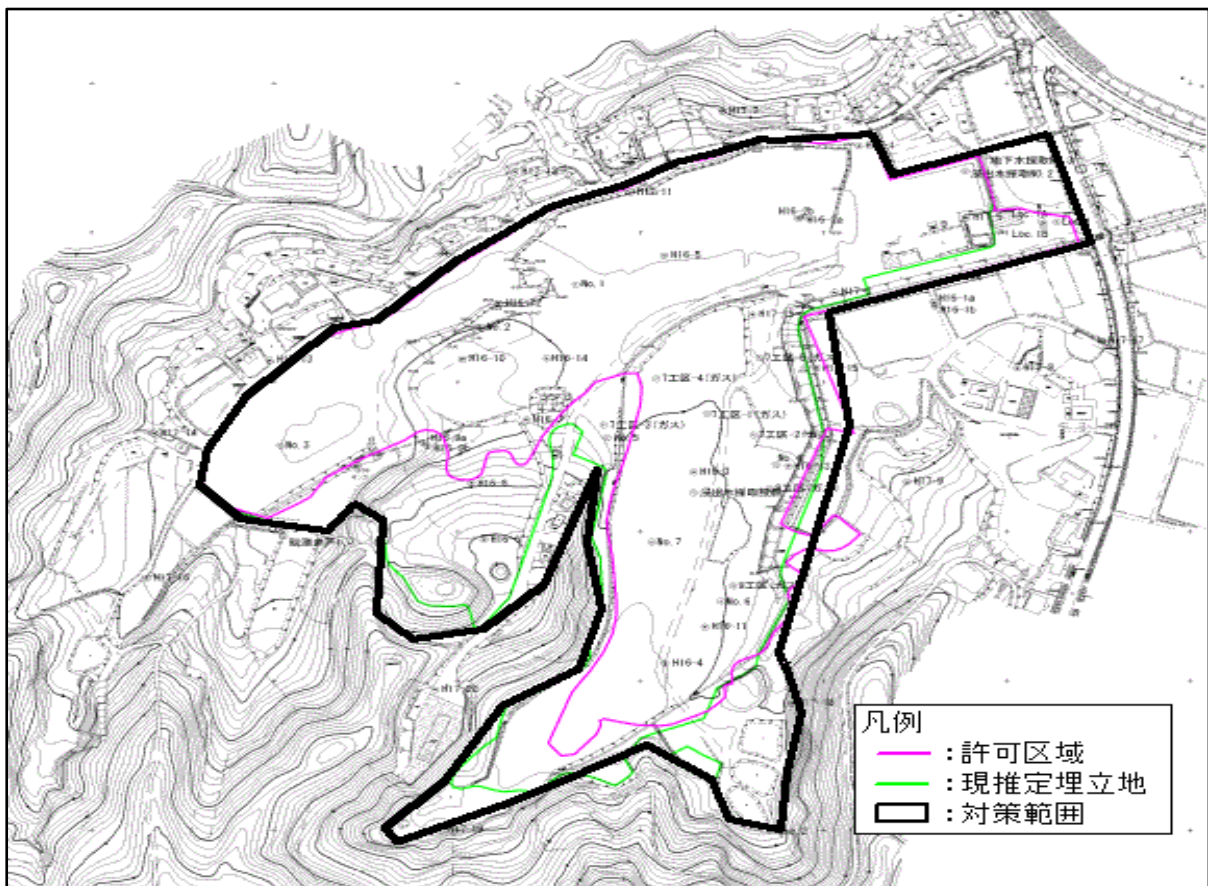
図 17 対策工範囲

支障除去対策は、ガス放散防止と処分場周辺への浸出水の拡散防止を目的としていることから、実施範囲は、浸出水の拡散や雨水浸透防止の対策工の施工性を考慮し、処分場全体、水路敷及び許可区域外等隣接地区に対する事業とした（約 90,000 m²）。

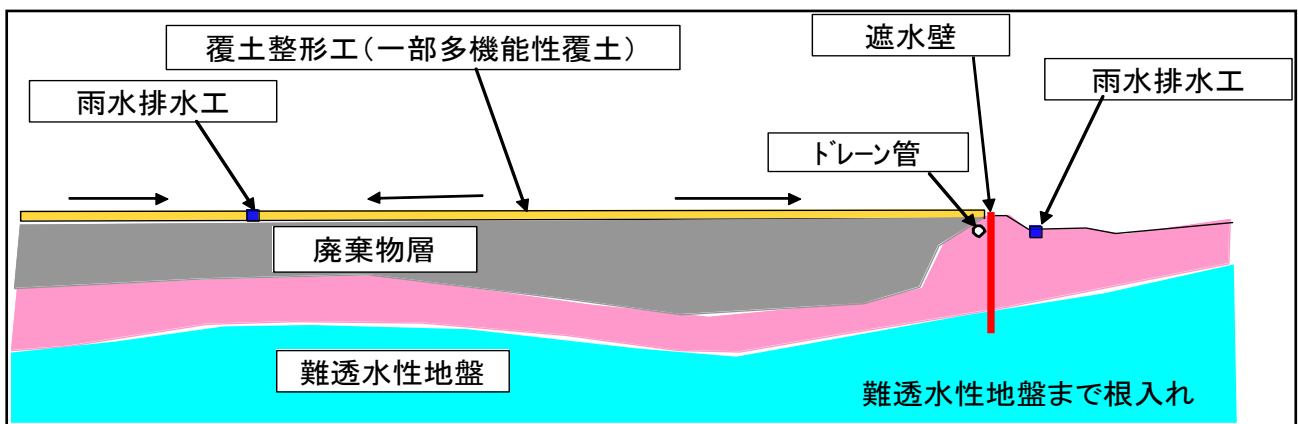
図 21 標準横断面図(その2)

- ① 処分場内は不陸で適切な排水勾配がとれていない状況にあり、また、表面覆土も材質や厚さが不均一で、流出や亀裂が生じている部分もみられることから、処分場内を整形し、排水勾配をとった上で、場内に雨水排水溝を設置することにより、廃棄物層内への雨水浸透を抑制して、埋立地内の保有水の水位を安定させることとした(図 20、図 21 参照)。
- ② 処分場周辺の雨水を迅速に排出し処分場内への流入を抑止するため、処分場周辺に表流水排除のための側溝を設置することとした(図 18 参照)。
- ③ ①及び②の対策では、雨水の表面流入は抑制されるものの地下水の流入は避けられないため、ガスの発生が終息するまでの間、処分場内の廃棄物層と覆土層との境界面に滞留している高濃度の硫化水素等が、埋立地内の水位変動により、大気中に放散するおそれがあることから硫化水素等の捕捉性能を有する材料を配合した覆土(表 12 参照)で吸着し、大気への放散や悪臭を防止することとした(図 22 参照)。
- ④ 周辺への浸出水拡散の有無や多機能性覆土の効果を確認するため、モニタリング施設を設置することとした。

- ① 処分場の地下水は、処分場の東側に向かって流下していることが確認されていることから、処分場東側等に遮水壁を設置し(図 21 参照)、場外への拡散を防止することとした。このとき、処分場は民家が隣接しており、周辺の地下水流動や水収支を極力変えずに対応しなければならないことから、遮水壁の設置によって生じる水位の上昇を抑え、保有水中の有害物質等を除去するために、遮水壁の一部を透過性反応浄化壁とすることとした(図 20、図 23、図 24 参照)。
- ② 保有水は、地下水等検査項目基準や地下水環境基準を超過する有害物質等を含んでいることから、難透水性地盤まで鉛直に設置した透過性反応浄化壁で汚染物質を浄化し、場外に浸出する時点では地下水環境基準に適合させ、場外周辺地下水へ影響を及ぼさないようにすることとした。
- ③ 大雨時に埋立地内の水位が上昇し越流しないよう遮水壁の内側には暗渠ドレーンを設置し(図 21 参照)、暗渠ドレーン等から排出される保有水については、浅層の透過性反応浄化壁(図 23、図 24 参照)に導入して浄化し、地下水環境基準を満たした上で排出させることとした。

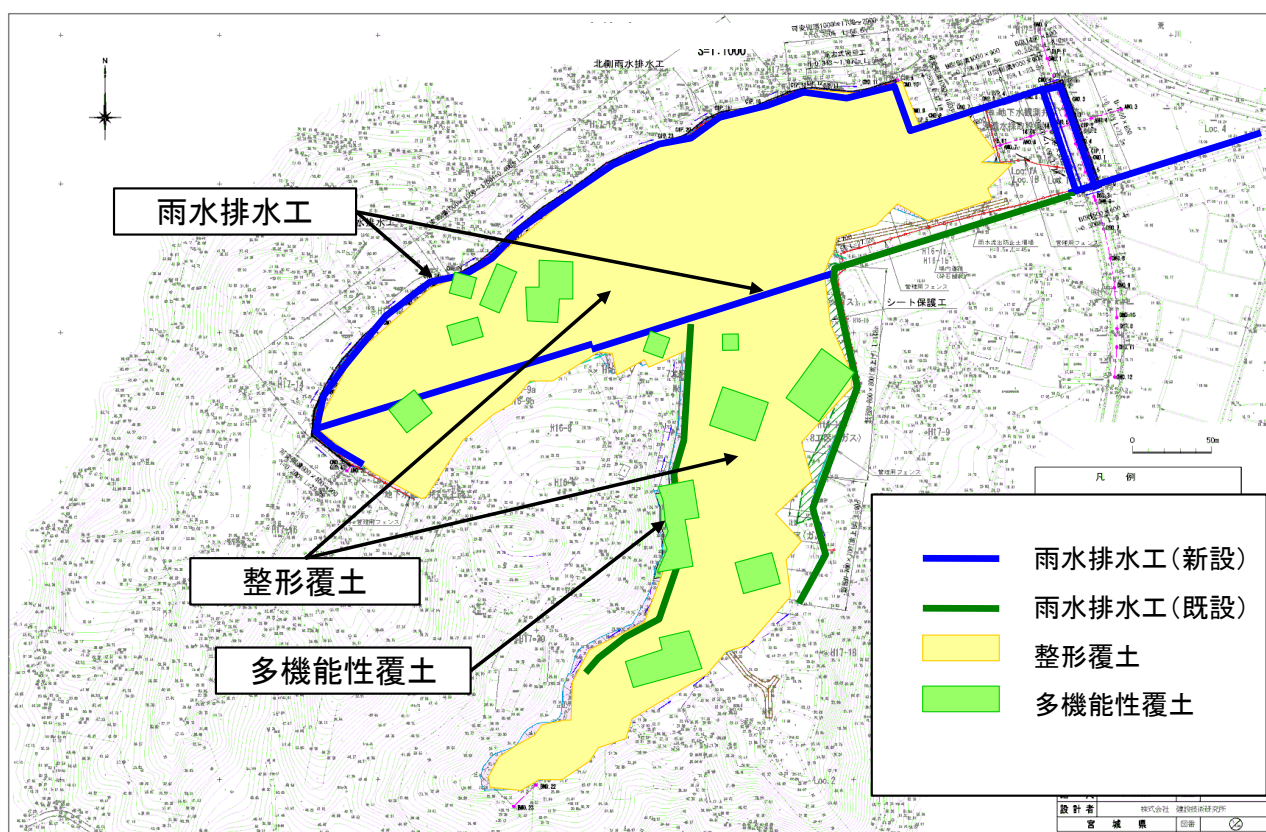
図25 雨水浸透防止対策施工図

覆土整形工	約70,000㎡(多機能性覆土6,600㎡を含む)
雨水排水工	町道側645m、農道側161m、場内339m
モニタリング設備工	モニタリングステーションの移設、観測井戸の改修
防護柵工	周囲フェンス1,114m
電気設備改修工	分電盤8面、配電盤1面、動力盤1面、電気配線一式

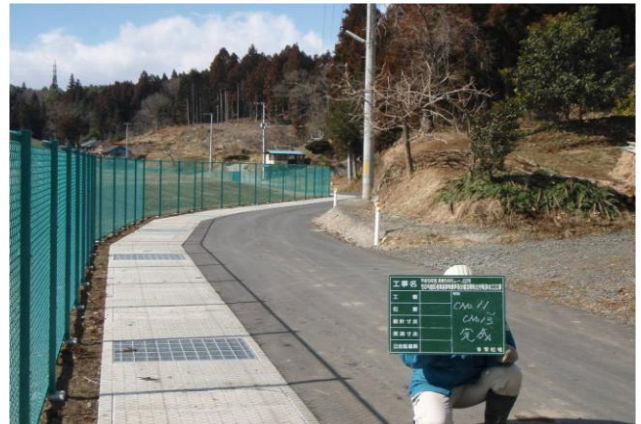
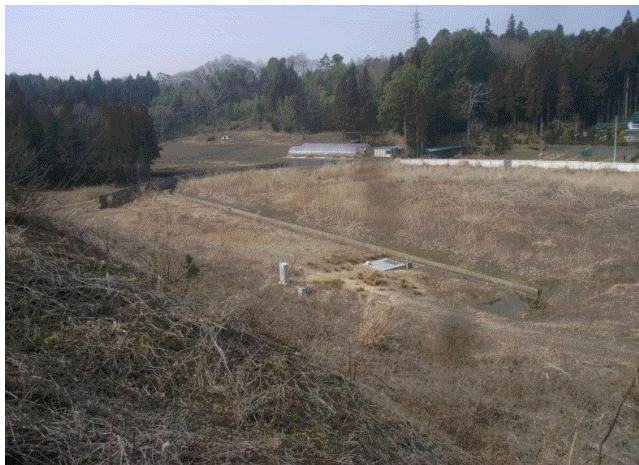
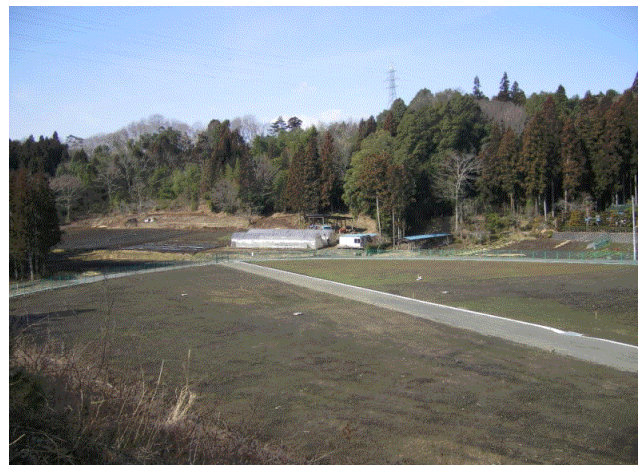
図 27 雨水浸透防止対策前後の比較

工事前

工事後

当初実施計画に基づき、第1段階の対策として平成19年度から平成20年度に雨水浸透防止対策(東側法面の整形工事を含む)を実施した(表14、図25、図26、図27参照)。

ウ 当初実施計画策定時にみられた覆土の流出や亀裂は、雨水浸透防止対策を講じたことで解消され、ガスの大気放散が抑制された。

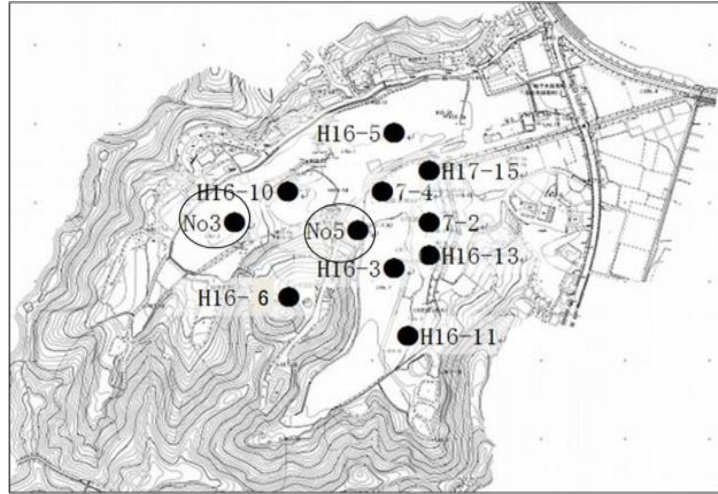
図 36 ガス噴出地点図

オ 処分場内の特定の 2 箇所の観測井戸において、ガスが保有水を伴って噴出する事象が発生している。廃棄物層で発生したガスが地中に滞留して不定期に噴出するもので、平成 21 年度以降は毎年 3 回程度発生している（図 36、図 37、表 17 参照）。

処分場内の特定の 2 箇所の観測井戸において、ガスが保有水を伴って噴出する事象が時々発生している。平成 21 年度以降は毎年 3 回程度発生している。

この事象は、廃棄物層で発生したガスが地中に滞留し、地震や採水等の刺激を受けることで観測井戸から噴出するものである。地中にガスが滞留する原因として、雨水浸透防止対策を実施した結果、整形覆土工事によりガスの大気放散が押さえられたことが一因と考えられる（図 36、図 37、表 17 参照）。

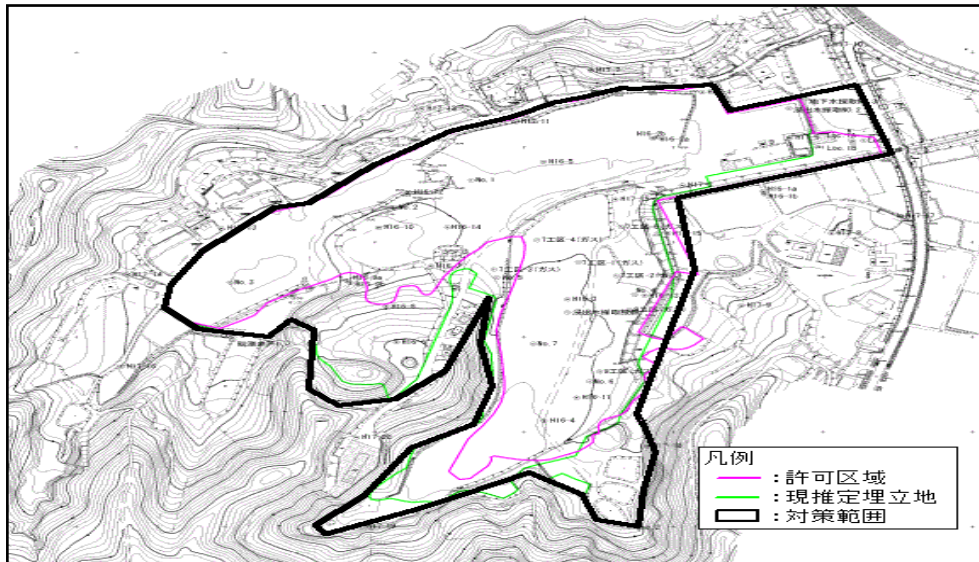
図 38 対策工範囲

支障除去対策は、引き続き、ガス放散防止と処分場周辺への浸出水の拡散防止を目的としていることから、実施範囲は、浸出水の拡散や雨水浸透防止の対策工の施工性を考慮し、処分場全体、水路敷及び許可区域外等隣接地区に対する事業とする（約 90,000 m²）。

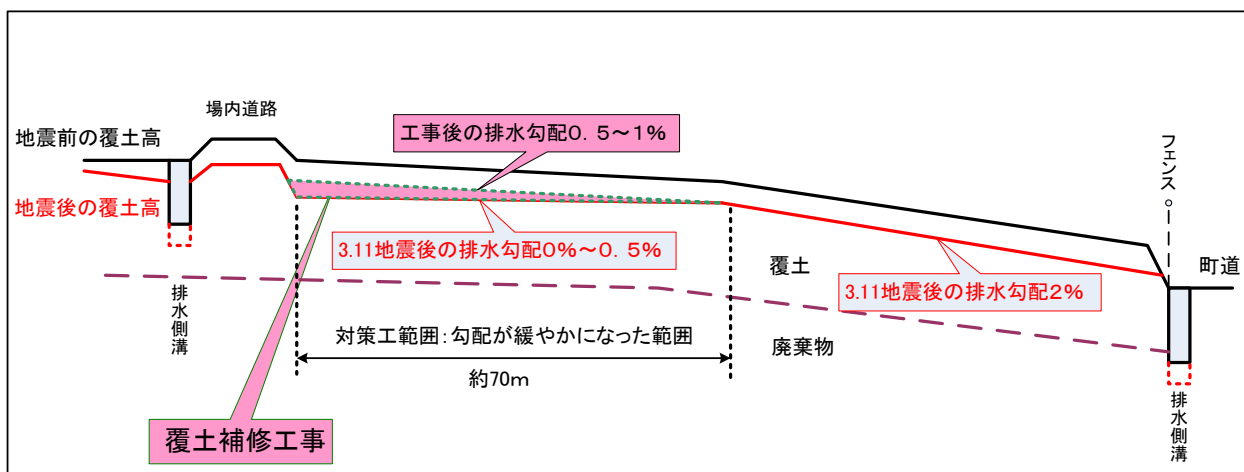
図 41 整形盛土工標準断面図

対策工	機	能
整形盛土工		平成23年3月の東北地方太平洋沖地震により覆土が沈下して雨水排除が低下した箇所を整形盛土し、適切な排水勾配を確保して雨水の排水溝への迅速排除を促す。
噴出防止工 (ガス抜き管又はトレンチ)		ガス噴出事象が発生している箇所にガス抜き管又はトレンチを設置し、廃棄物層で発生したガスの滞留を抑制して大気放散を促す。
噴出防止工 (ガス処理設備)		設置したガス抜き管又はトレンチから排出されるガスを吸引ポンプでガス処理設備に導き、ガスに含まれる硫化水素を活性炭で吸着処理し、硫化水素を除去して大気放散する。

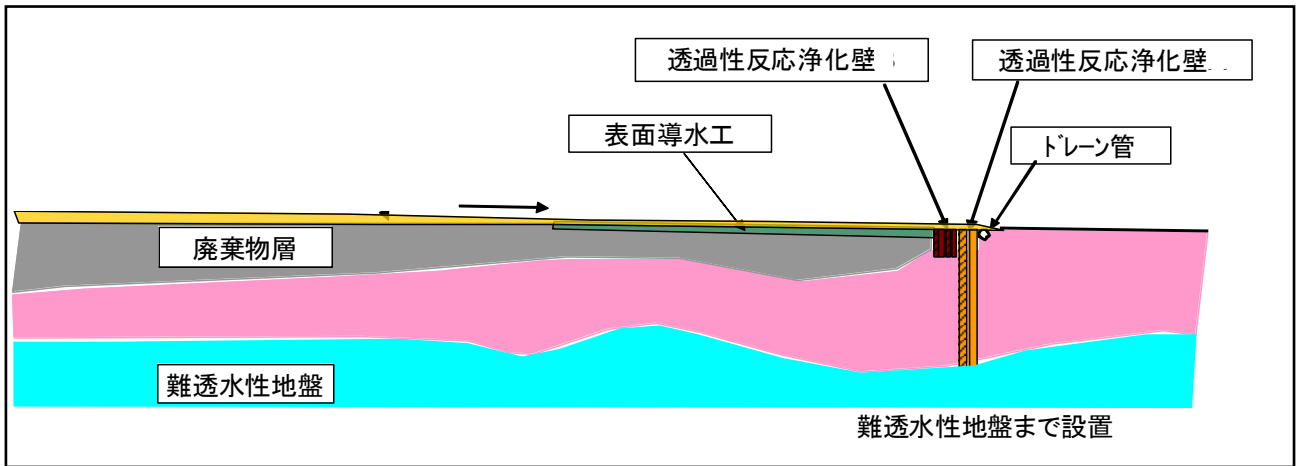
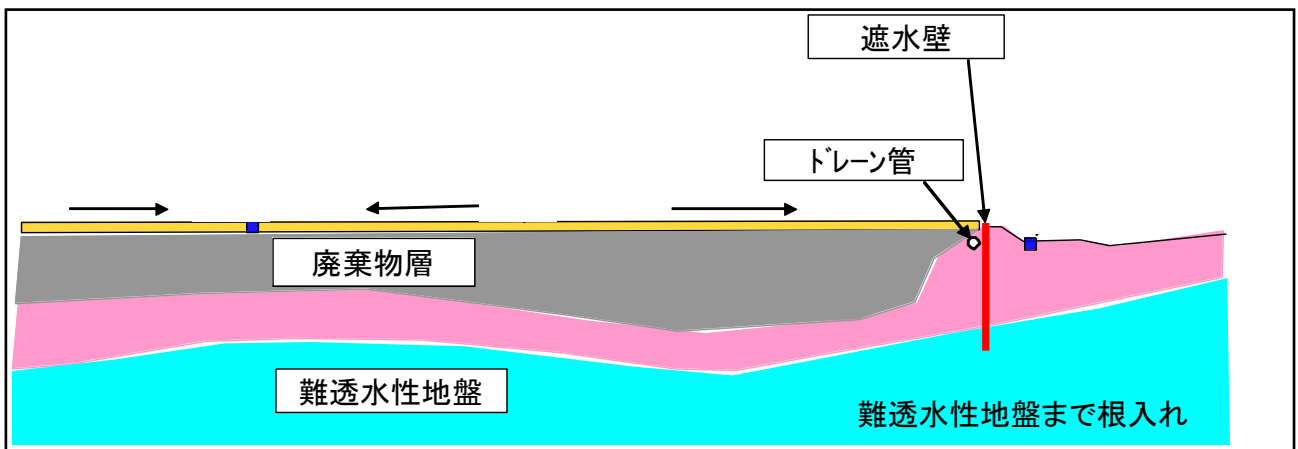
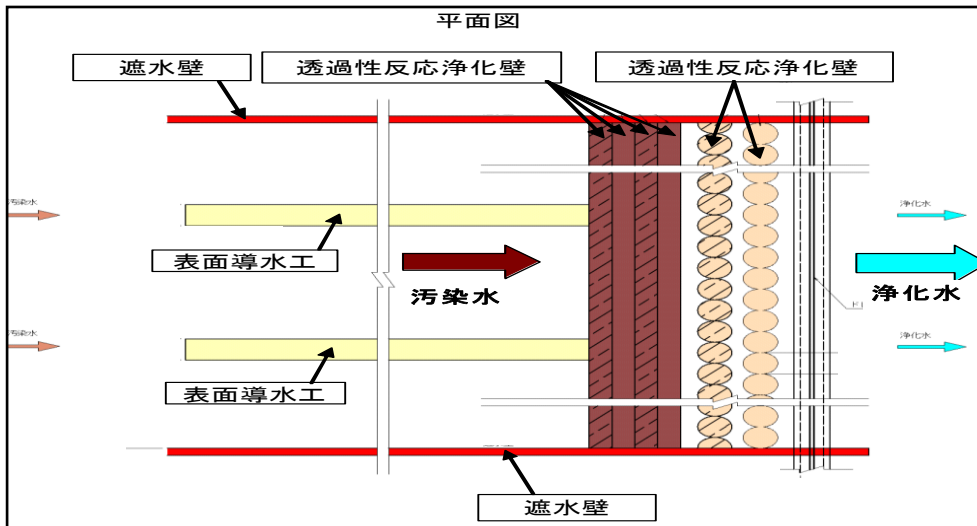
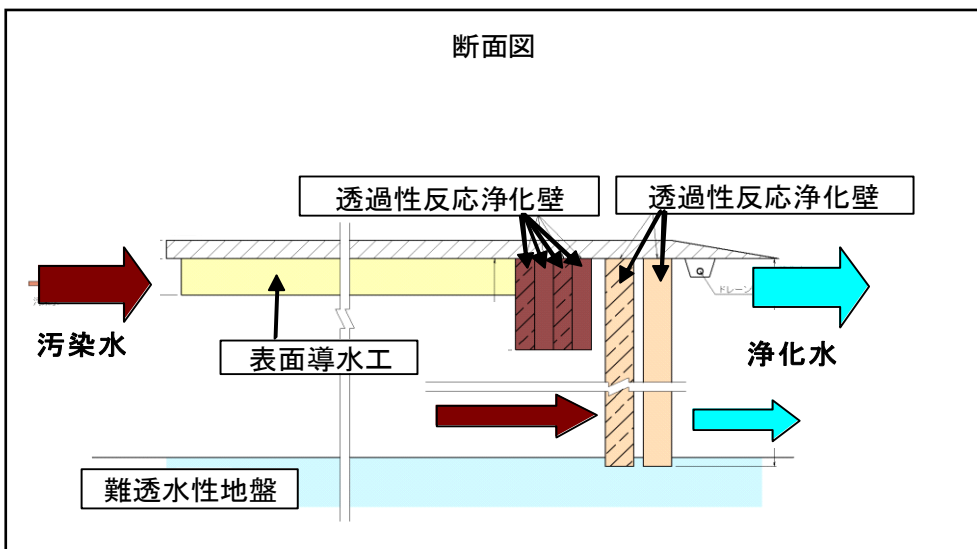
- ③ これまでのモニタリング結果から浸出水拡散防止対策を直ちに実施するような状況にはないが、モニタリングを継続する中で、場内保有水の汚染濃度が上昇し、かつ、場外周辺地下水で地下水環境基準を上回る物質が継続的に確認されるおそれが高いと判断される状況になった場合には、遮水壁及び透過性反応浄化壁を設置し、浸出水の拡散を防止する。なお、モニタリングの結果、上記の状況が確認されず、処分場の廃止基準を満たした場合は、遮水壁及び透過性反応浄化壁は設置しないものとする（表 19、表 23、図 43～図 46 参照）。
