村田町竹の内地区産業廃棄物最終処分場

生活環境影響調査報告書

概 要 版

## ■ 生活環境影響調査

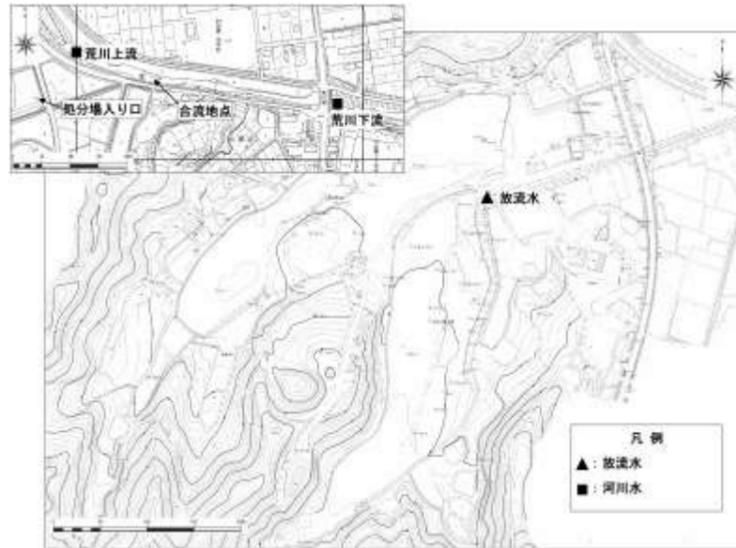
図 2-19 放流水及び河川水の水質調査地点図

処分場からの放流水による生活環境保全上の支障の有無を把握するため、放流水1地点と河川水2地点（放流水と河川水が合流する地点よりも上流側の地点と下流側の地点）で6月、9月に水質調査を実施した。その結果は以下のとおりであった。

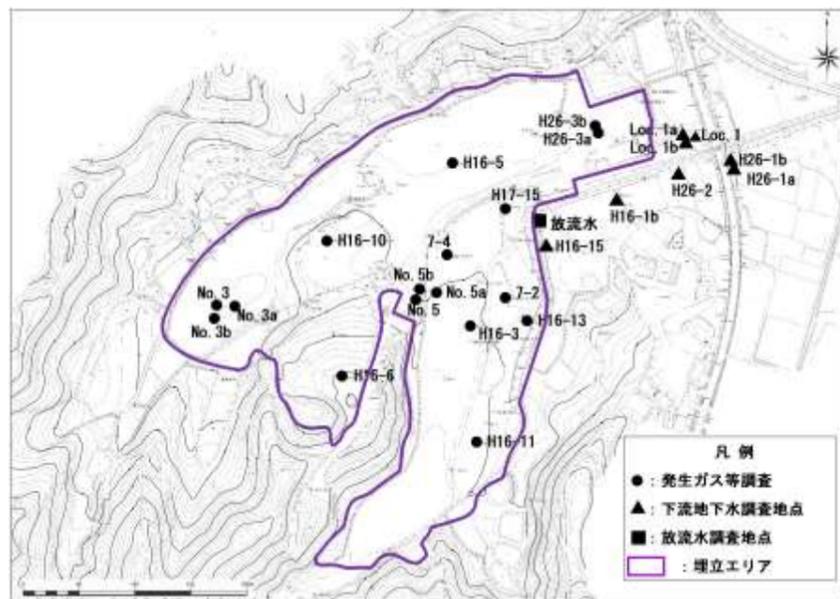
図 2-46 発生ガス等調査・下流地下水状況調査・放流水状況調査地点図

処分場の状況を確認するため、処分場内の観測井戸 17 地点 (No.3, No.3a, No.3b, No.5, No.5a, No.5b, H16-3, H16-5, H16-6, H16-10, H16-11, H16-13, H17-15, 7-2, 7-4, H26-3a, H26-3b) で、硫化水素等の発生ガスについて毎月調査を実施した。また、13 地点 (No.3, No.5, H16-3, H16-5, H16-6, H16-10, H16-11, H16-13, H17-15, 7-2, 7-4, H26-3a, H26-3b) で浸透水についての調査を毎月実施した。

下流地下水状況調査として処分場下流側の観測井戸 8 地点 (Loc.1, Loc.1a, Loc.1b, H16-1b, H16-15, H26-1a, H26-1b, H26-2), 放流水状況調査として 1 地点 (放流水採取地点) で水質調査を毎月実施した。その結果は、次のとおりであった。

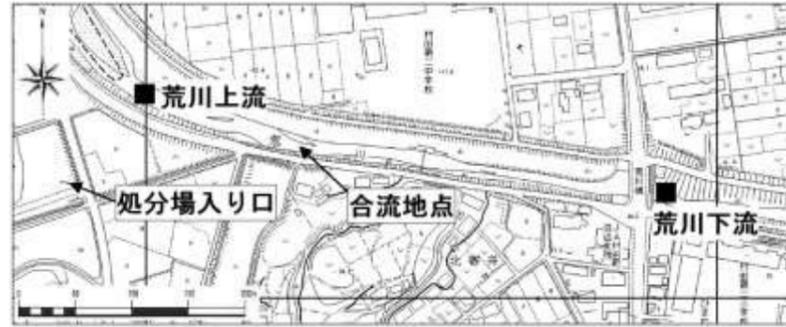
図 2-63 バイオモニタリング（AOD 試験）位置図

処分場からの放流水に含まれる複数の物質による周辺環境への影響を確認するため、魚類を用いた水族環境診断法（AOD 試験）を実施した。放流水と河川水が合流する地点よりも下流側の地点における河川水の半数致死濃度（以下「AOD 値」という。）を上流側と比較した。その結果は、以下のとおりであった。なお、AOD 値が400%以上ならば、河川で魚類の生育に支障がない通常の河川水であるとされている。

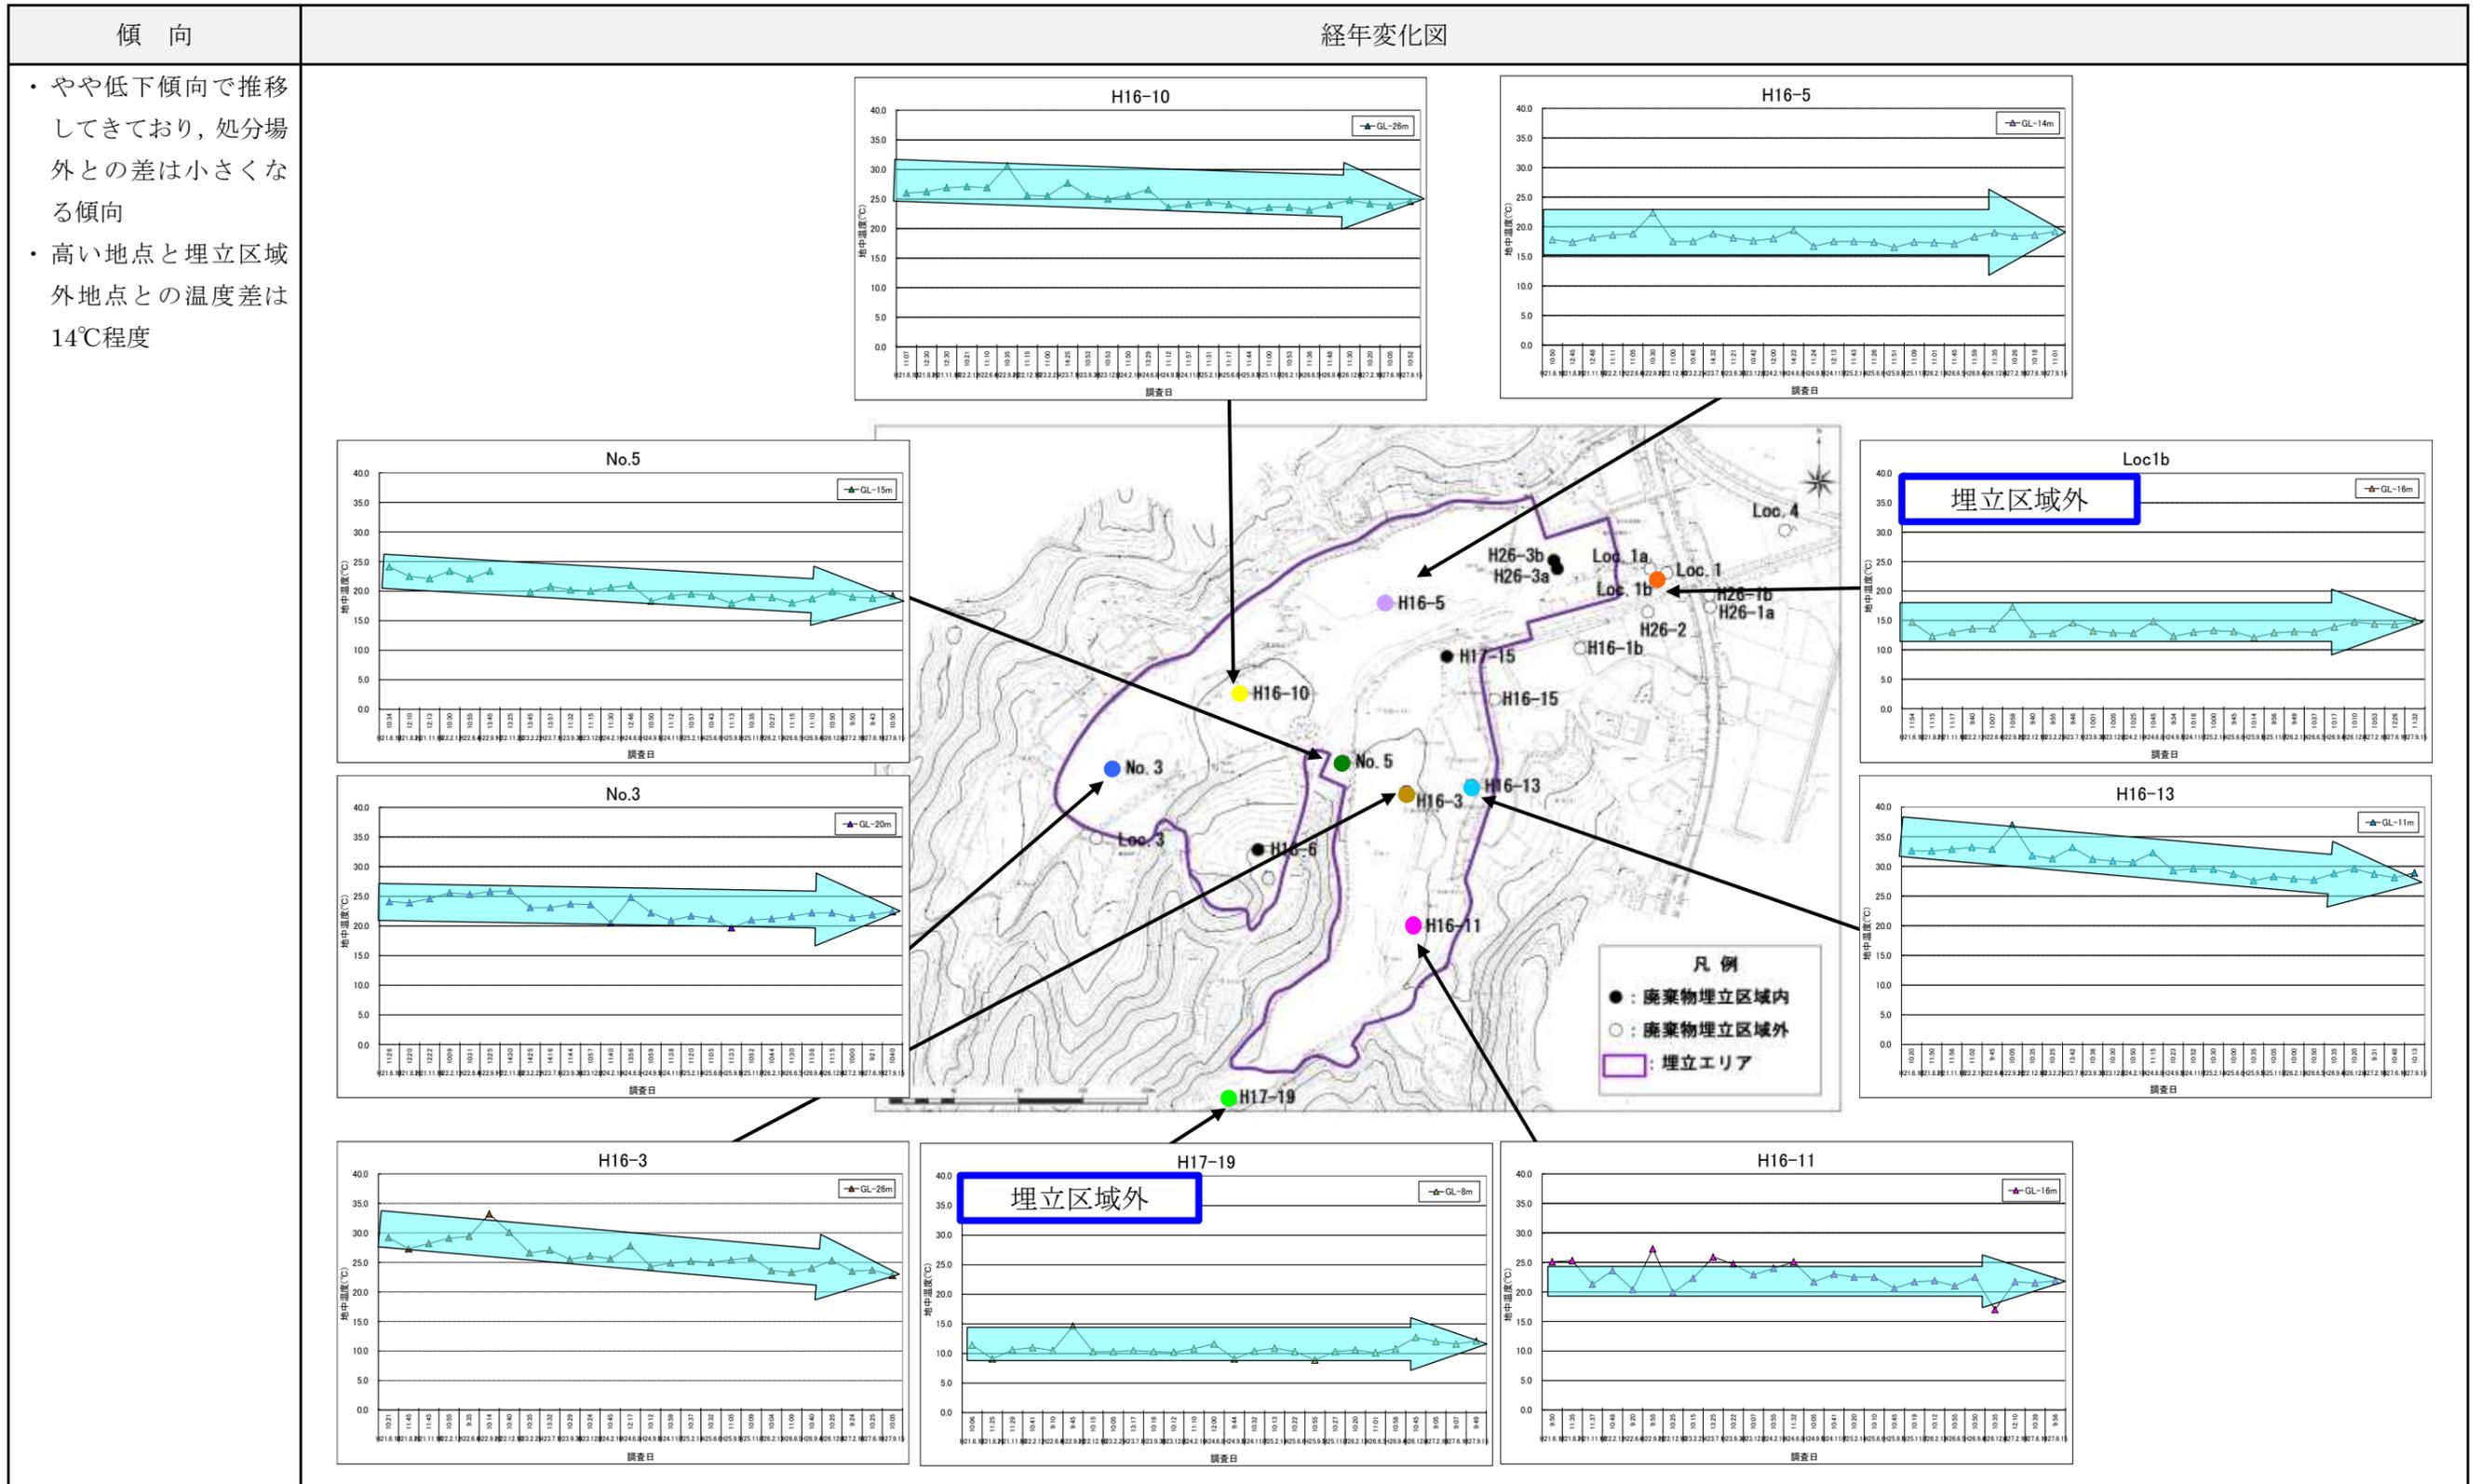
4.11 地中温度

- 処分場内（埋立区域内）の観測井戸では、地中温度が周辺（対照地点を Loc.1a とした場合）よりも14℃近く高い地点、浸透水では、砒素、1,4-ジオキサン及びBODが廃棄物処理法に定める地下水等検査項目基準を超える地点、ふっ素及びほう素が地下水環境基準を超える地点があることなど、処分場内はまだ安定した状況に至っていない。
- 処分場外（埋立区域外）の観測井戸では、上流側観測井戸 H17-19 の砒素、下流地下水 H26-2 の鉛が地下水環境基準を超過した。調査の結果自然由来と考えられるが、今後動向について注視していく必要がある。
- ダイオキシン類の調査結果で、浸透水の H16-5、H26-3a 処分場下流側の地下水の H26-1a、H26-2 で環境基準を超える値が検出されているが、水質中の浮遊物質濃度が高いことが超過の原因と推察される。また、同族体等の組成からは、浸透水の H26-3a と地下水の H26-1a、H26-2 は農薬による影響、H16-5 は焼却物による影響が高いものと考えられ、現状ではダイオキシン類の汚染の広がり確認されていない。
- 1,4-ジオキサンについては、上昇傾向はみられないものの、浸透水の全ての地点で検出されており、今後の継続したモニタリングから安定化の傾向について判断していく必要がある。
