第 25 回評価委員会

村田町竹の内地区産業廃棄物最終処分場

生活環境影響調査報告書

概 要 版

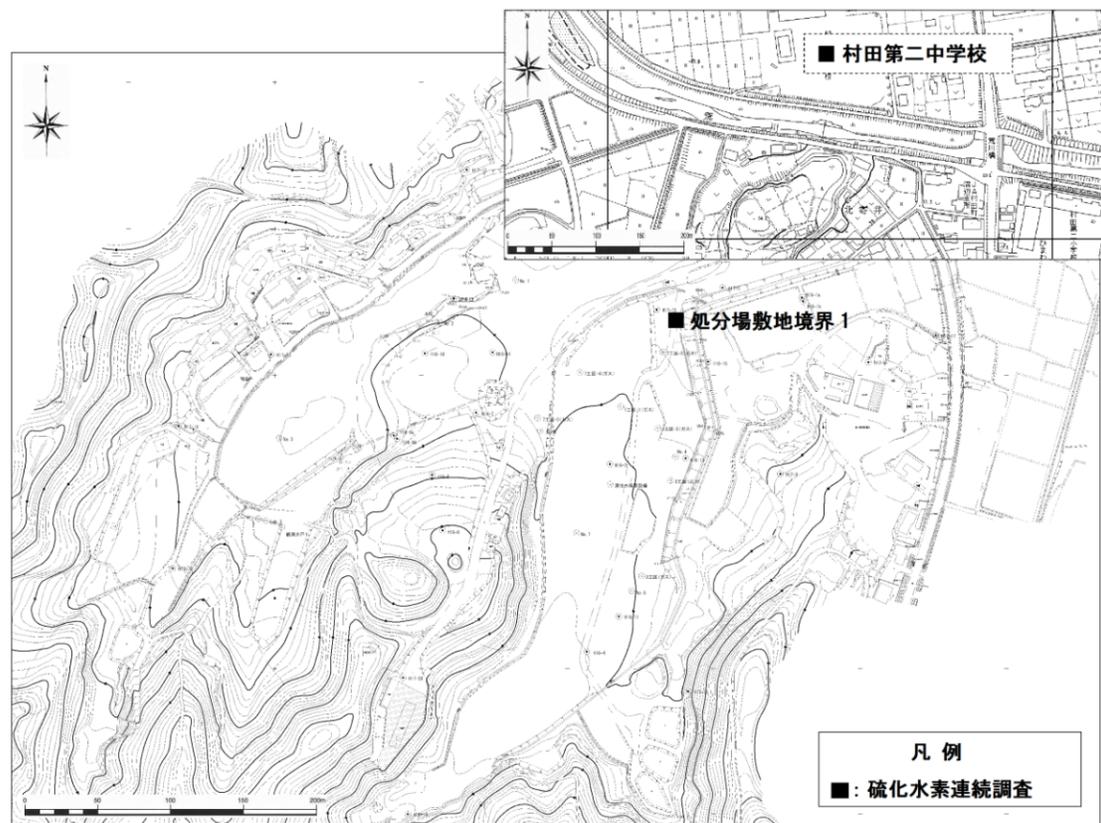
図 2-15 硫化水素連続調査地点図

硫化水素による生活環境保全上の支障の有無を把握するため、処分場の敷地境界1地点と村田第二中学校1地点の合計2地点において、調査期間中30秒毎に24時間連続で硫化水素を測定した。

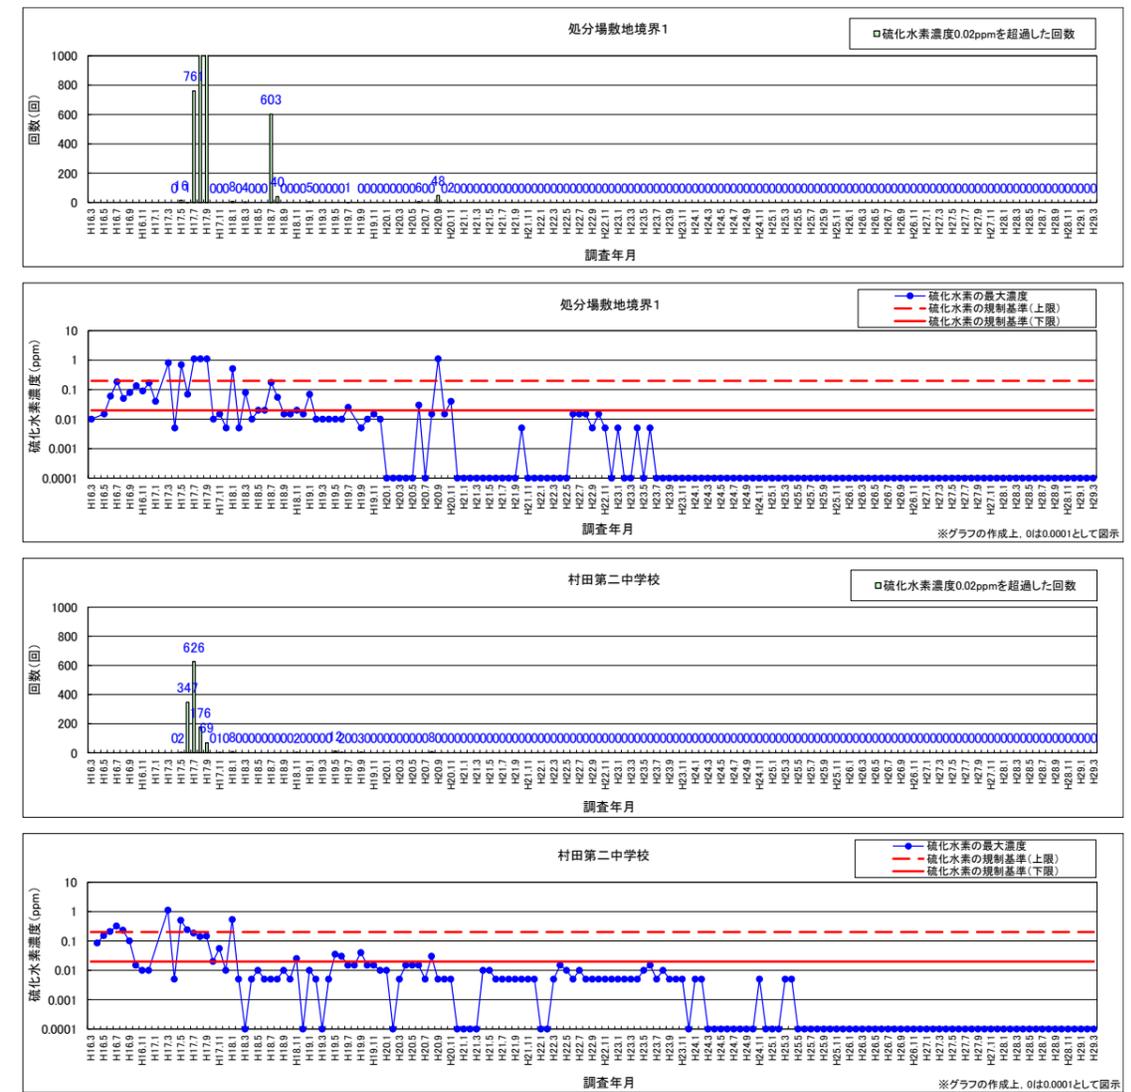
図 2-16 硫化水素連続調査結果図

- すべての月で、硫化水素の値は定量下限値* (0.0002ppm) を下回った。
- 平成 21 年度以降において管理目標基準濃度とした 0.02ppm を超えるような濃度は測定されていない。

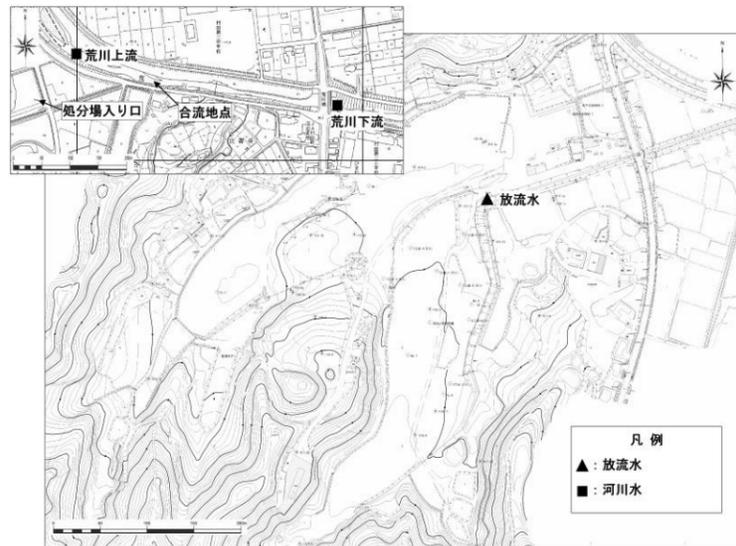
図 2-21 放流水及び河川水の水質調査地点図

処分場からの放流水による生活環境保全上の支障の有無を把握するため、放流水 1 地点と河川水 2 地点（放流水と河川水が合流する地点よりも上流側及び下流側）で 11 月、2 月に水質調査を実施した。その結果は以下のとおりであった。

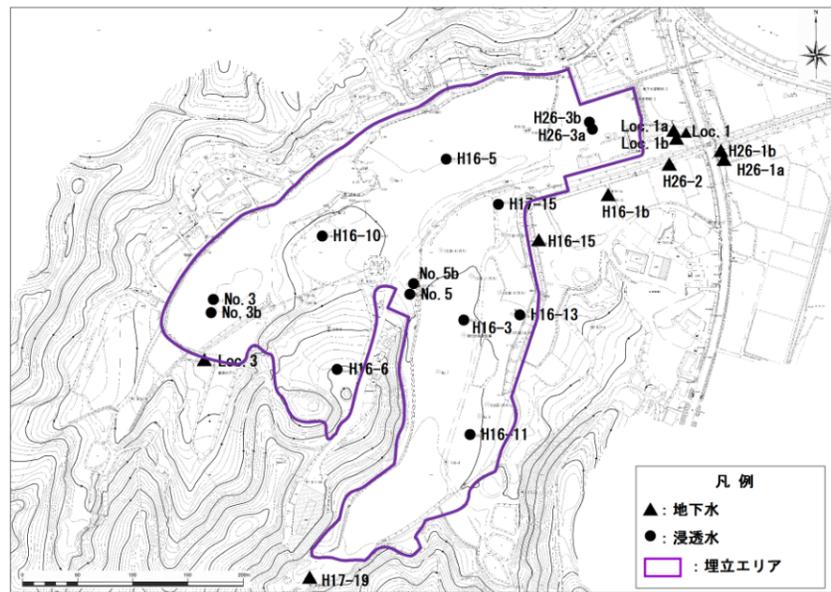
図 2-43 浸透水及び地下水水質調査地点図

処分場内の廃棄物により汚染された浸透水の地下水への拡散又はそのおそれを把握するため、場内の浸透水観測井戸 11 地点 (No.3b, No.5b, H16-3, H16-5, H16-6, H16-10, H16-11, H16-13, H17-15, H26-3a, H26-3b) 及び処分場周辺の地下水観測井戸 10 地点 (Loc.1, Loc.1a, Loc.1b, Loc.3, H16-1b, H16-15, H17-19, H26-1a, H26-1b, H26-2) 合計 21 地点で 11 月, 2 月に水質調査を実施した。その結果は, 次のとおりであった。なお, 測定回数を年 1 回とした 17 項目については, 上期の 7 月に浸透水 11 地点で実施している。

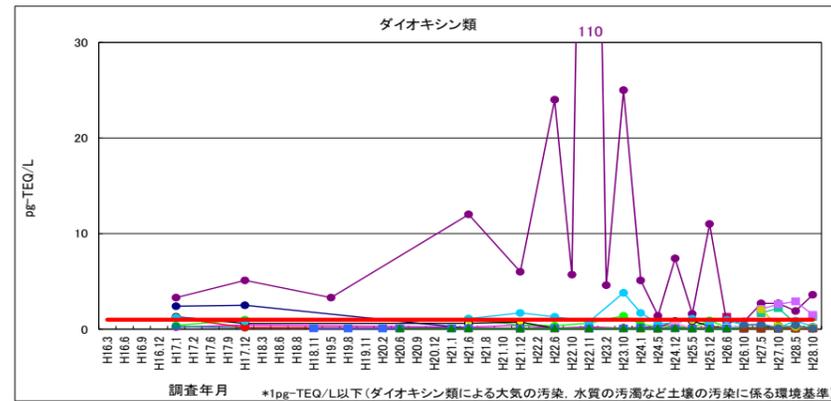
図 2-44 ダイオキシン類

- すべての地点で, 地下水等検査項目基準及び地下水環境基準に適合していた。
- 浸透水の一部観測孔で地下水等検査項目基準を超過した 3 項目 (砒素, 1,4-ジオキサン, BOD) について, 地下水では, 1,4-ジオキサンは定量下限値 (0.005mg/L) 未満で, 砒素, BOD については検出されたものの, 地下水等検査項目基準に適合していた。
- ダイオキシン類について, 処分場下流側の H26-1a, H26-2 の地下水で環境基準を超えて検出されたが, 水質中の浮遊物質濃度が 330~450mg/L と高く, 浮遊物質中のダイオキシン類が影響したものと推察される。また, 発生源について, 同族体組成から推定すると農薬由来と考えられる。

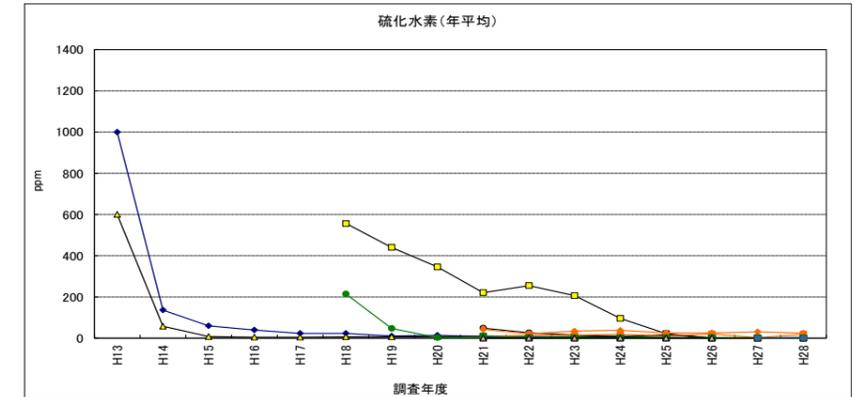
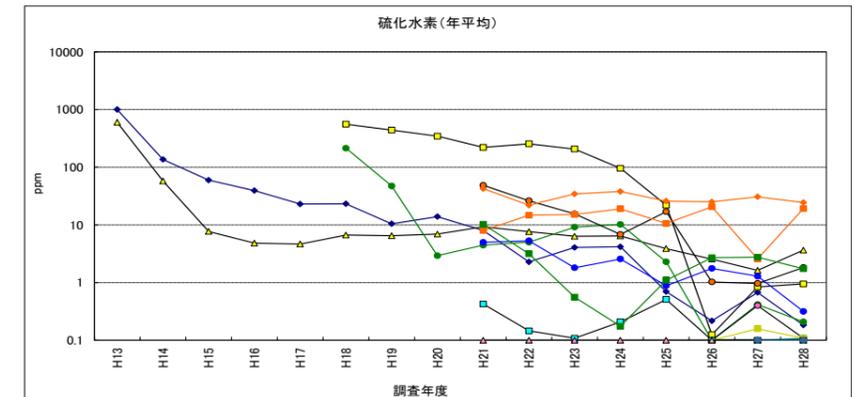
図 2-45 硫化水素 (管頭下 1m で測定) ※下図：対数表示

- 硫化水素濃度は、No.5 で 12 月に 160ppm であったが、それ以外は 100ppm 以下であった。
- メタン濃度は 0～100vol% の範囲で測定され、No.3 で 100vol% (平成 29 年 3 月), H16-11 で 83vol% (平成 28 年 12 月), H16-13 で 80vol% (平成 28 年 12 月) と他の地点よりメタン濃度が高い傾向を示した。
- 発生ガス量は、H16-5 が最大 0.97L/分 (平成 29 年 1 月), H16-6 が最大 0.83L/分 (平成 28 年 12 月) と、他の地点より高い数値を示しているが、全観測地点で 1L/分以下であり、経年変化は減少傾向か横ばい傾向であった。

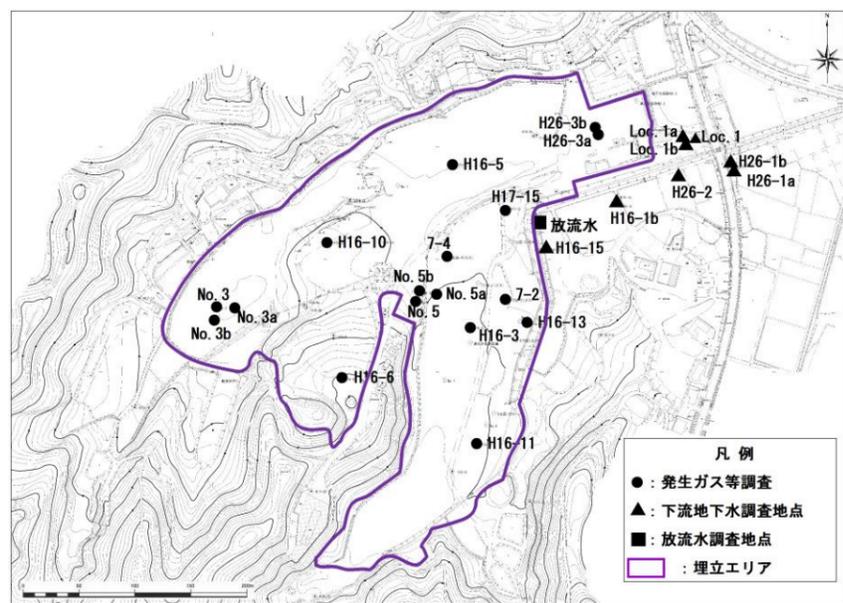
図 2-48 発生ガス等調査・下流地下水状況調査・放流水状況調査地点図

処分場の状況を確認するため、処分場内の観測井戸 17 地点 (No.3, No.3a, No.3b, No.5, No.5a, No.5b, H16-3, H16-5, H16-6, H16-10, H16-11, H16-13, H17-15, 7-2, 7-4, H26-3a, H26-3b) で、硫化水素等の発生ガスについて毎月調査を実施した。また、13 地点 (No.3b, No.5b, H16-3, H16-5, H16-6, H16-10, H16-11, H16-13, H17-15, 7-2, 7-4, H26-3a, H26-3b) で浸透水についての調査を毎月実施した。

下流地下水状況調査として処分場下流側の観測井戸 8 地点 (Loc.1, Loc.1a, Loc.1b, H16-1b, H16-15, H26-1a, H26-1b, H26-2), 放流水状況調査として 1 地点 (放流水採取地点) で水質調査を毎月実施した。その結果は、次のとおりであった。

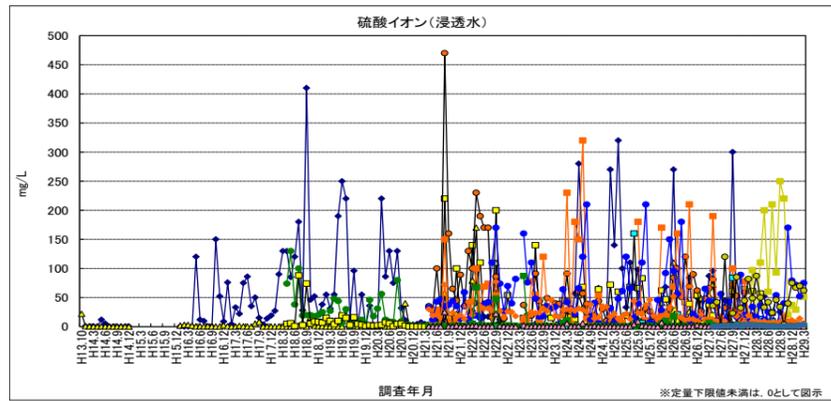
図 2-49 硫酸イオン（浸透水）

- 硫酸イオン濃度は、No.5b で最大で 220mg/L (平成 28 年 10 月) を示し、H16-5 で最大 170mg/L (平成 28 年 11 月) を示した。その他の地点は 100mg/L 以下で横ばい傾向であった。
- 塩化物イオン濃度は、H16-13 で最大で 840mg/L (平成 28 年 12 月) を示し、H16-5 で最大 380mg/L (平成 28 年 11 月) を示した。その他の地点は 200mg/L 以下で横ばい傾向であった。
- 電気伝導率は H16-13 で最大で 620mS/m (平成 28 年 12 月) と高い値を示したが、塩化物イオン濃度の推移と同様の傾向を示し、塩化物イオンによるものと考えられる。その他の地点は 48～260mS/m の範囲で横ばいに推移した。

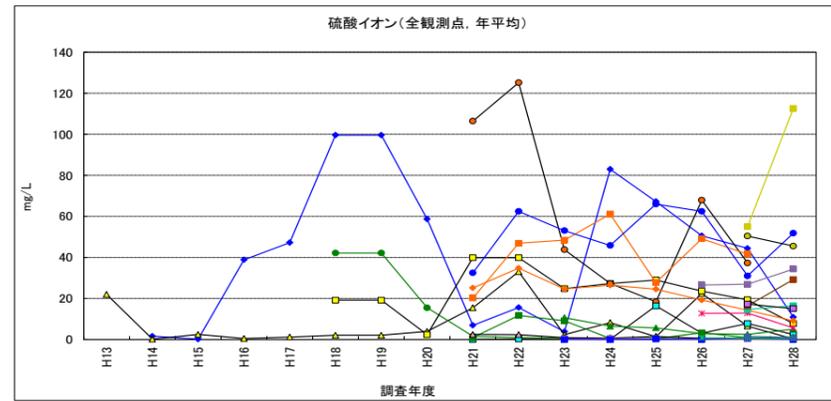
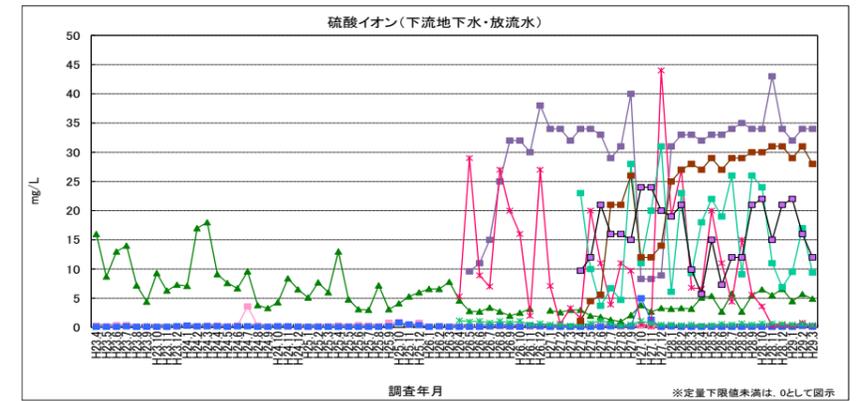
図 2-50 硫酸イオン（下流地下水、放流水）

- 硫酸イオン濃度が定量限界値未満～43mg/L, 塩化物イオン濃度が 6～220mg/L, 電気伝導率が 29～91mS/m の範囲で推移した。

- 硫酸イオン濃度は 4.5～6.6mg/L, 塩化物イオン濃度は 69～130mg/L, 電気伝導率は 110～190mS/m の範囲で推移した。

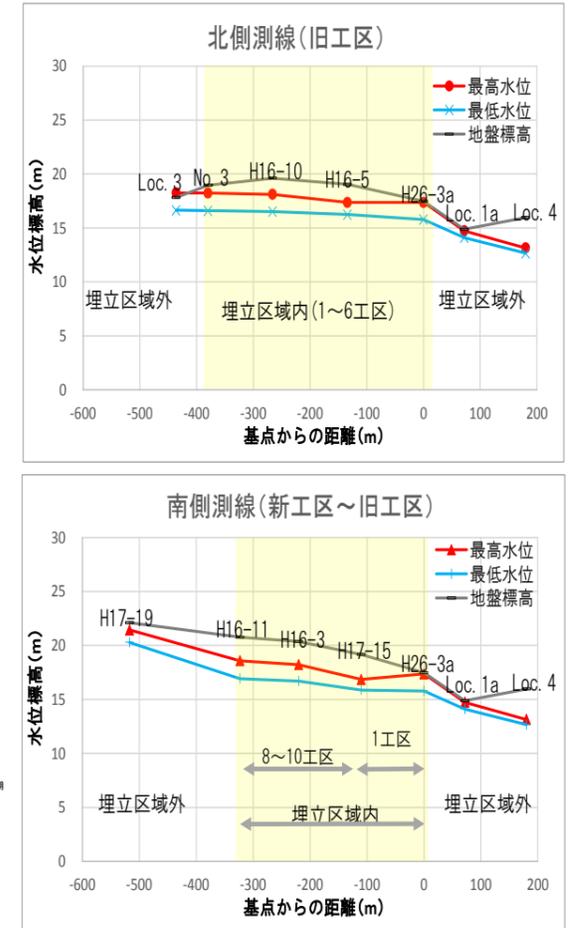
図 2-56 上流側～下流側にかけての水位標高変化

- 上流側地下水 H17-19 と埋立区域内の H16-11 の水頭差は最高水位時に 2.9m、最低水位時に 3.4mであり、勾配は 14.7～17.3‰であるため、常時高標高部から低標高部に向かって地下水が流下しているものと考えられる。
- 埋め立て区域内の上流側 H16-11 と下流側 H26-3a の水頭差は最高水位時に 1.2m、最低水位では 1.1mであり、勾配は 3.5～3.8‰であるため、常時地下水は処分場西側（高標高部）から東側（低標高部）に向かって流下しているが、埋立区域外に比べて勾配が小さく地下水が流動しにくい状態であると考えられる。最高水位時には、低標高側の H26-3a と高標高側 H17-15 の間で水位の逆転が起こっているため、処分場出口付近（1 工区：土砂やコンクリートガラ等）によって地下水の流れがせき止められている状態であると考えられる。
- 下流側地下水 Loc.1a と Loc.4 の水頭差は、最高水位時に 1.6 m、最低水位時に 1.4mであり、勾配は 13.4～14.7‰であるため、処分場出口付近から荒川にかけて常時地下水が流動していると考えられる。

※高さ方向については20倍とし、標高差を強調している。
※H28 下期のそれぞれの地点での最高水位・最低水位をグラフ化しているため、同一時間ではない。

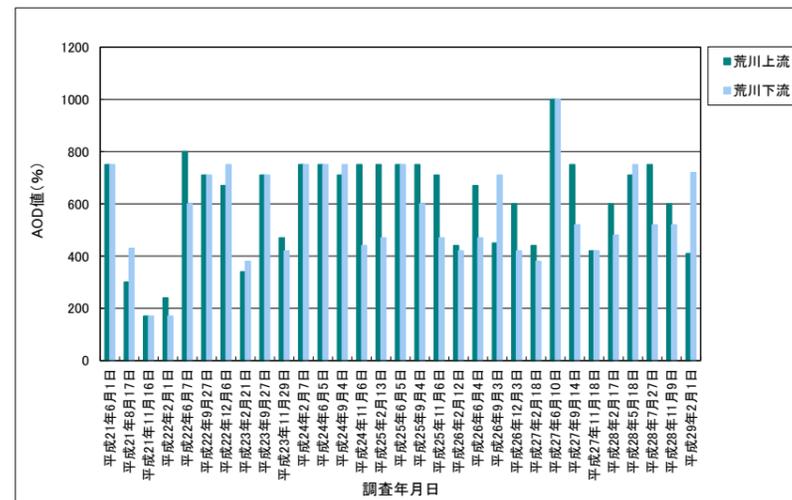
図 2-64 バイオモニタリング（AOD試験）結果図

- 11月の調査ではAOD値が荒川上流で600%、荒川下流で520%であった。
- 測定日当日～1週間前に降雨はなかった。荒川の流量は、0.46m³/s（上流側）で、放流量は0.0009m³/sであったため、流量比は511倍であった。

- 2月の調査ではAOD値が荒川上流で410%、荒川下流で720%であった。
- 測定日当日～1週間前に降雨はなかった。荒川の流量は、0.5m³/s（上流側）で、放流量は0.0006m³/sであったため、流量比は833倍であった。

- H28年度下期は、すべての測定時期でAOD値が400%以上であった。これらのことから、放流水の魚毒性は荒川の生態系に影響を及ぼさないレベルであったと考えられる。
