## 第31回評価委員会

村田町竹の内地区産業廃棄物最終処分場

生活環境影響調査報告書

概 要 版

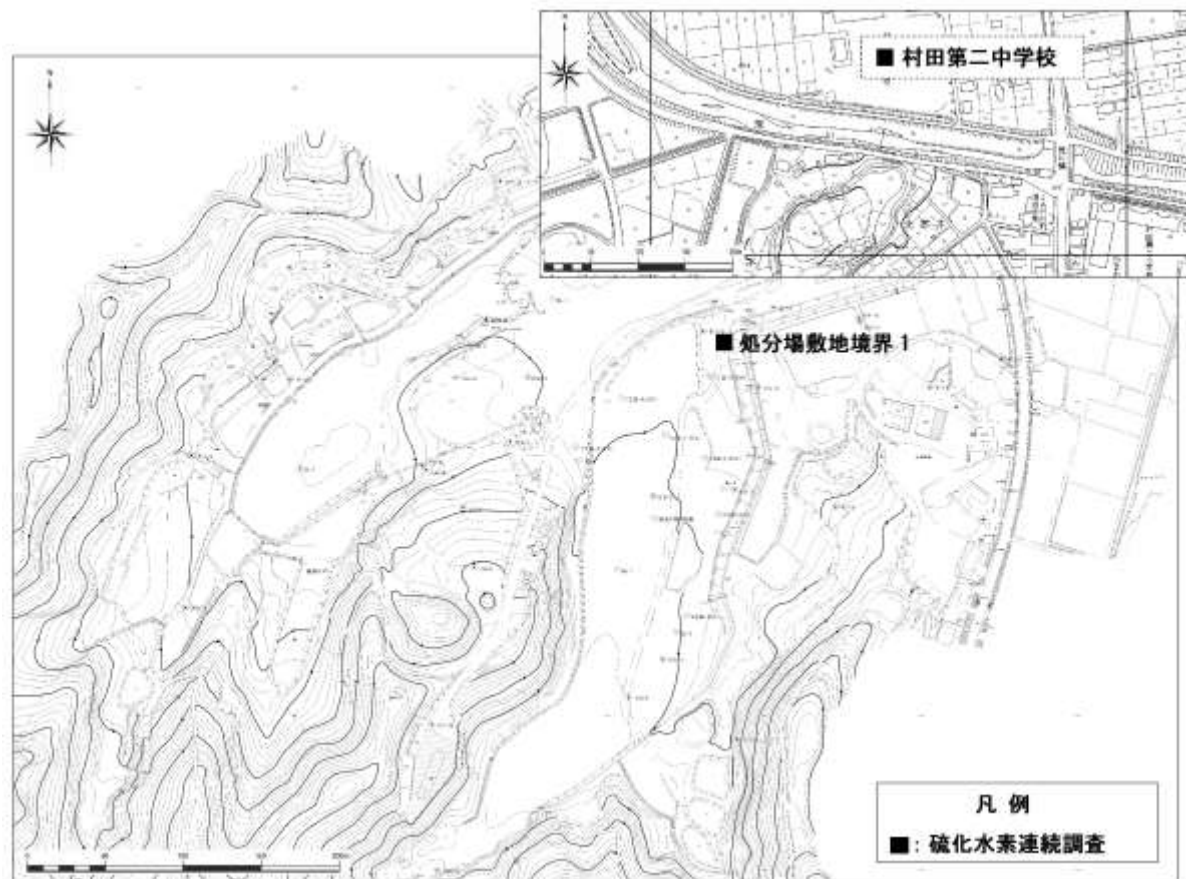
図 2-14 硫化水素連続調査地点図

硫化水素による生活環境保全上の支障の有無を把握するため、処分場の敷地境界1地点と村田第二中学校1地点の合計2地点において、調査期間中30秒毎に24時間連続で硫化水素を測定することとしているが、令和元年度下半期は、令和元年東日本台風による影響により、両地点で欠測期間が生じた。処分場では、配電盤の浸水により令和元年10月12日から11月5日までの間、村田第二中学校においては、床上浸水による測定機器の故障により、令和元年10月12日から令和2年3月5日までの間、データが取得できなかった。

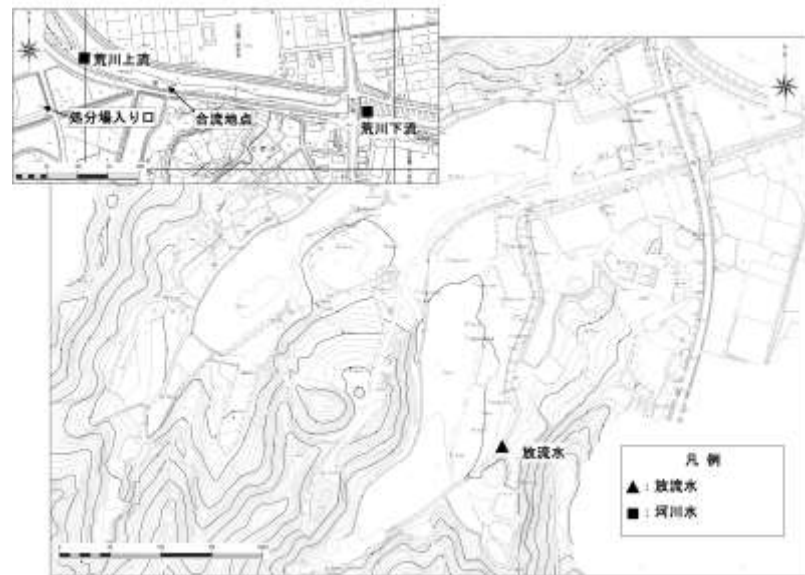
図 2-16 放流水及び河川水の水質調査地点図

処分場からの放流水による生活環境保全上の支障の有無を把握するため、放流水1地点と河川水2地点（放流水と河川水が合流する地点よりも上流側及び下流側）で令和元年11月、令和2年2月の2回、水質調査を実施した。その結果は次のとおりであった。ダイオキシン類については、放流水1地点で、1月に1回実施した。

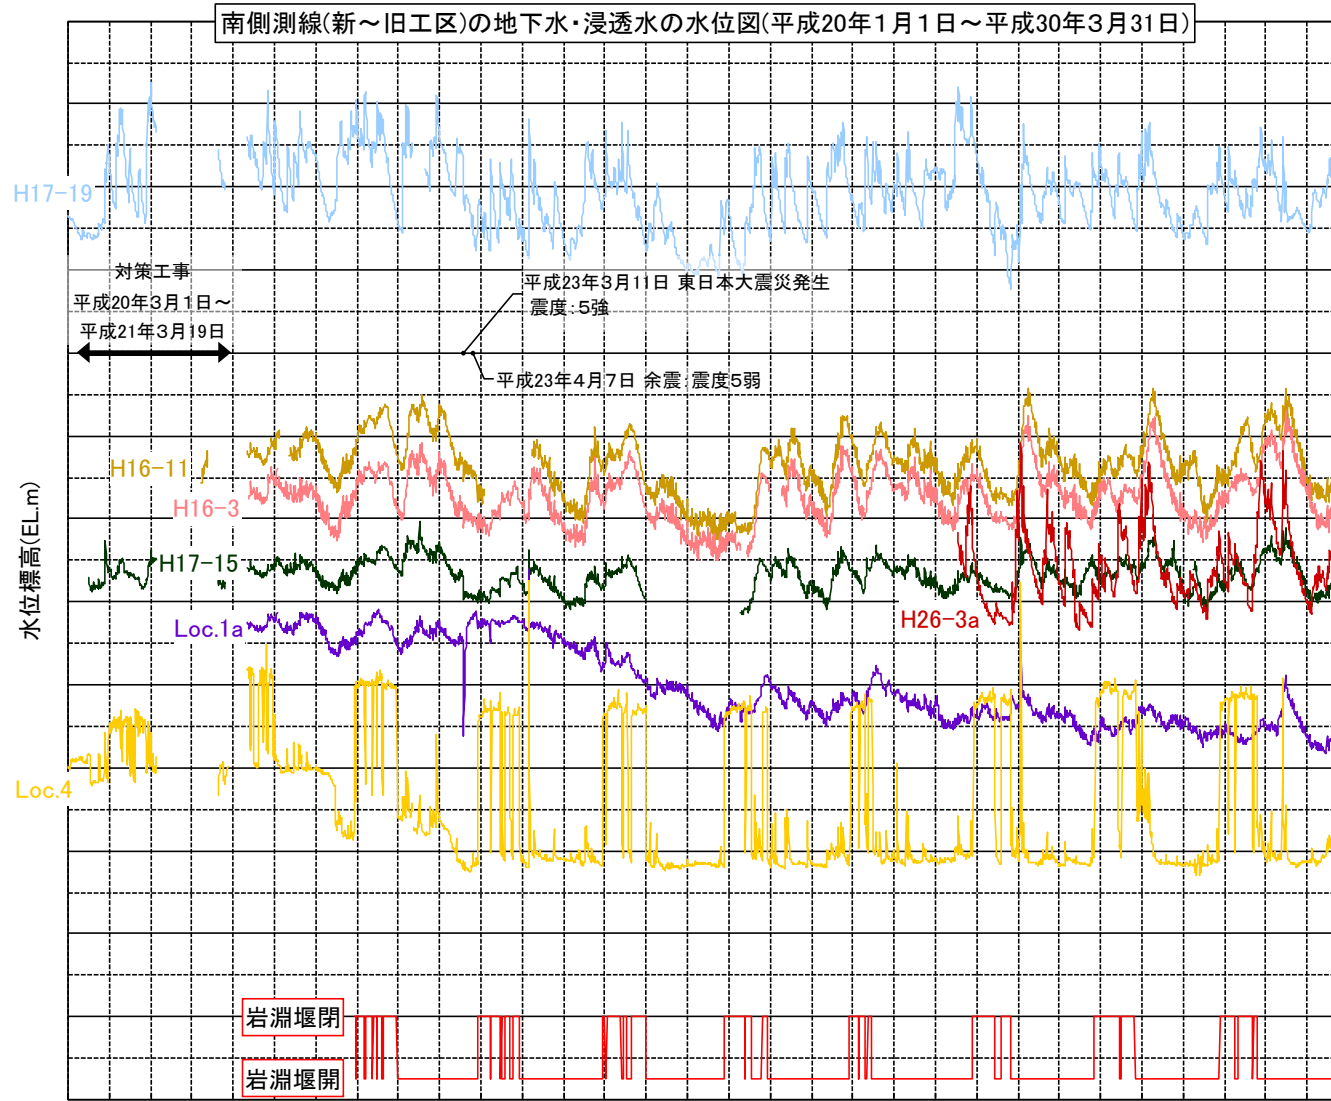
図 2-62 地下水位経時変化図 (南側測線(新～旧工区)の地下水・浸透水の水位)

\*1 岩淵堰の開閉については、平成21年度より記載。□  
 \*2 雨量は、平成20年1月1日～平成20年5月29日の期間及び平成20年12月2日～平成21年3月22日の期間は、気象庁蔵王観測所(アメダス)のデータを使用。  
 その他の期間は、処分場内観測データを使用。  
 \*3 雨量は、令和元年10月16日～令和元年10月22日の期間欠測。
