# 土砂災害警戒区域等の指定の告示に係る図書(その1)

| 箇所番号 | N207K0008 |
| 箇所名 | 諏訪前1 |

危害のおそれのある土地、著しい危害のおそれのある土地の設定図

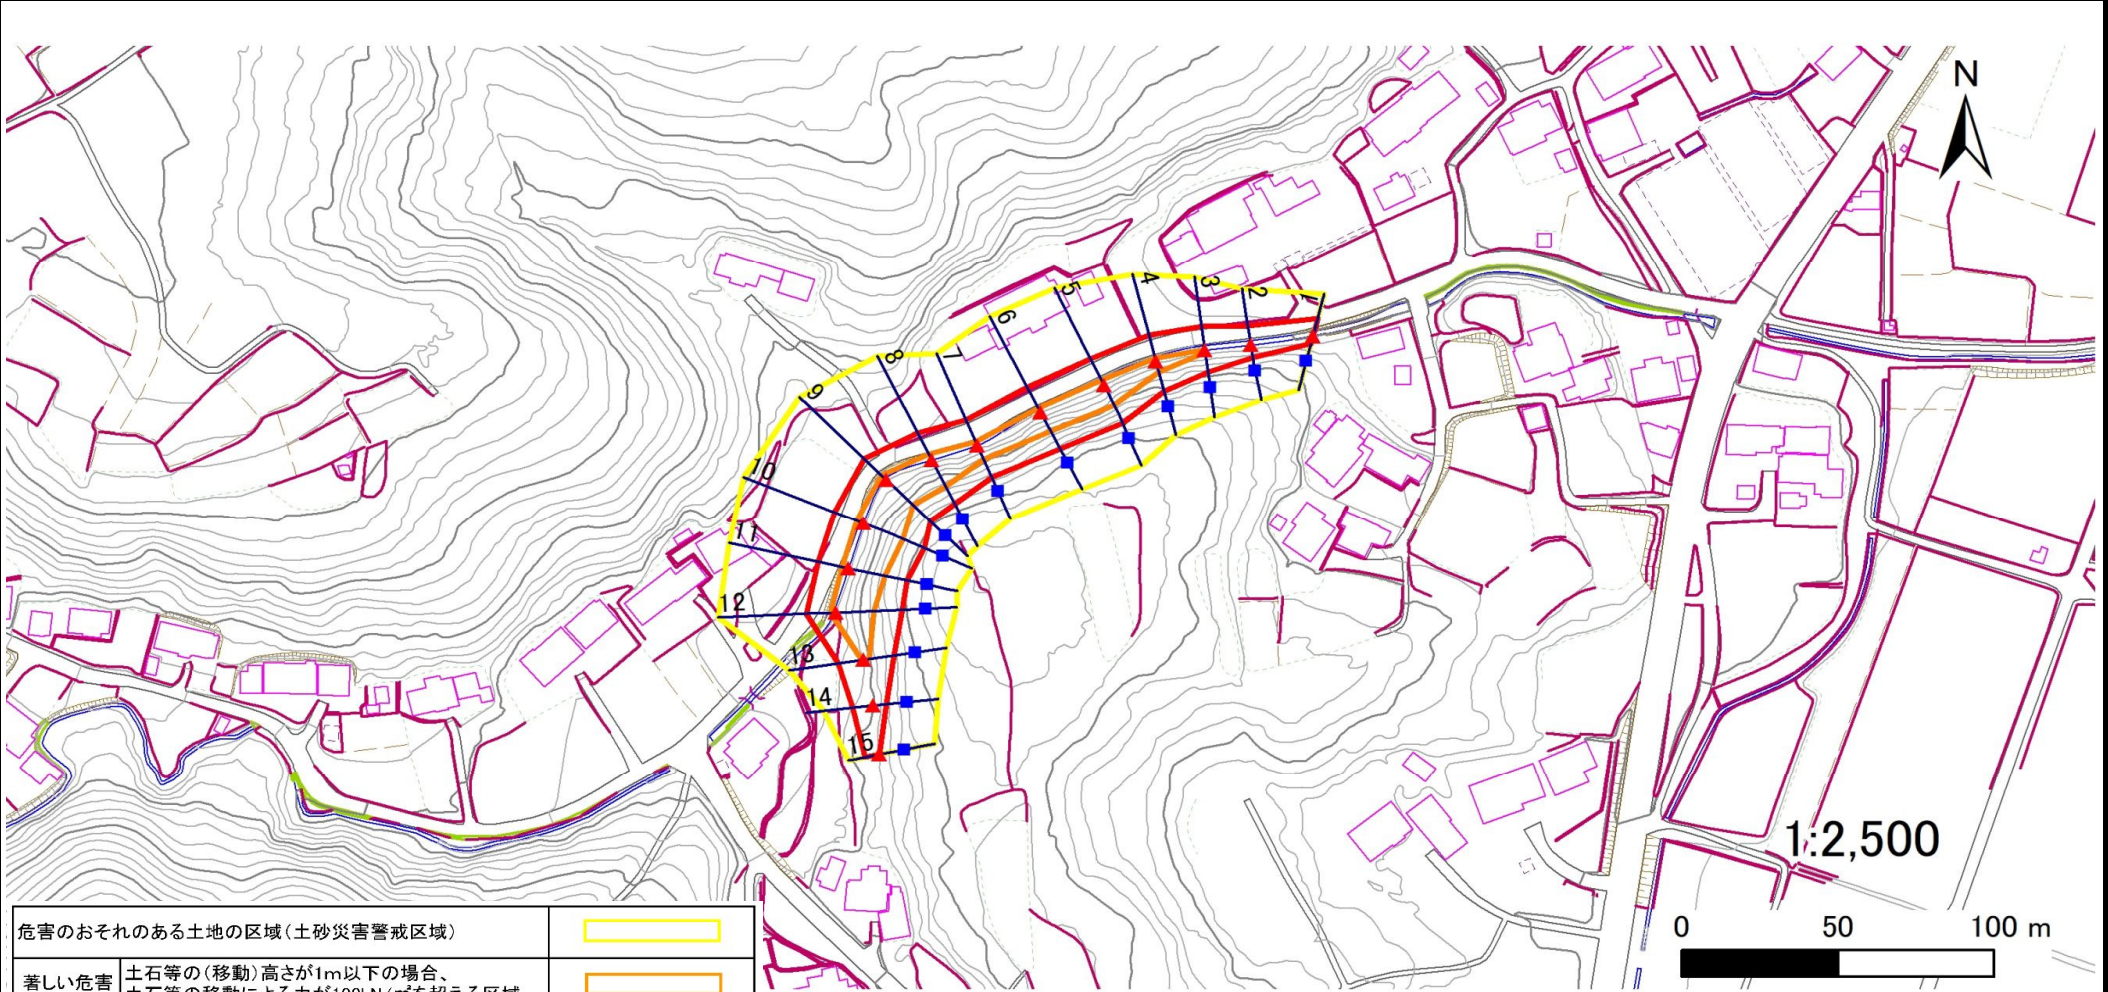
| 急 傾 斜 地 の 位 置 | 箇所番号 | N207K0008 | 箇所名 | 諏訪前1 | 所在地 | 名取市愛島北目字諏訪前 | |

| 著しい危害のおそれのある土地の区域(土砂災害特別警戒区域) | 土石等の(移動)高さが1m以下の場合、土石等の移動による力が100kN/m <sup>2</sup> を超える区域 | |
| | 土石等の堆積の高さが3mを超える区域 | |

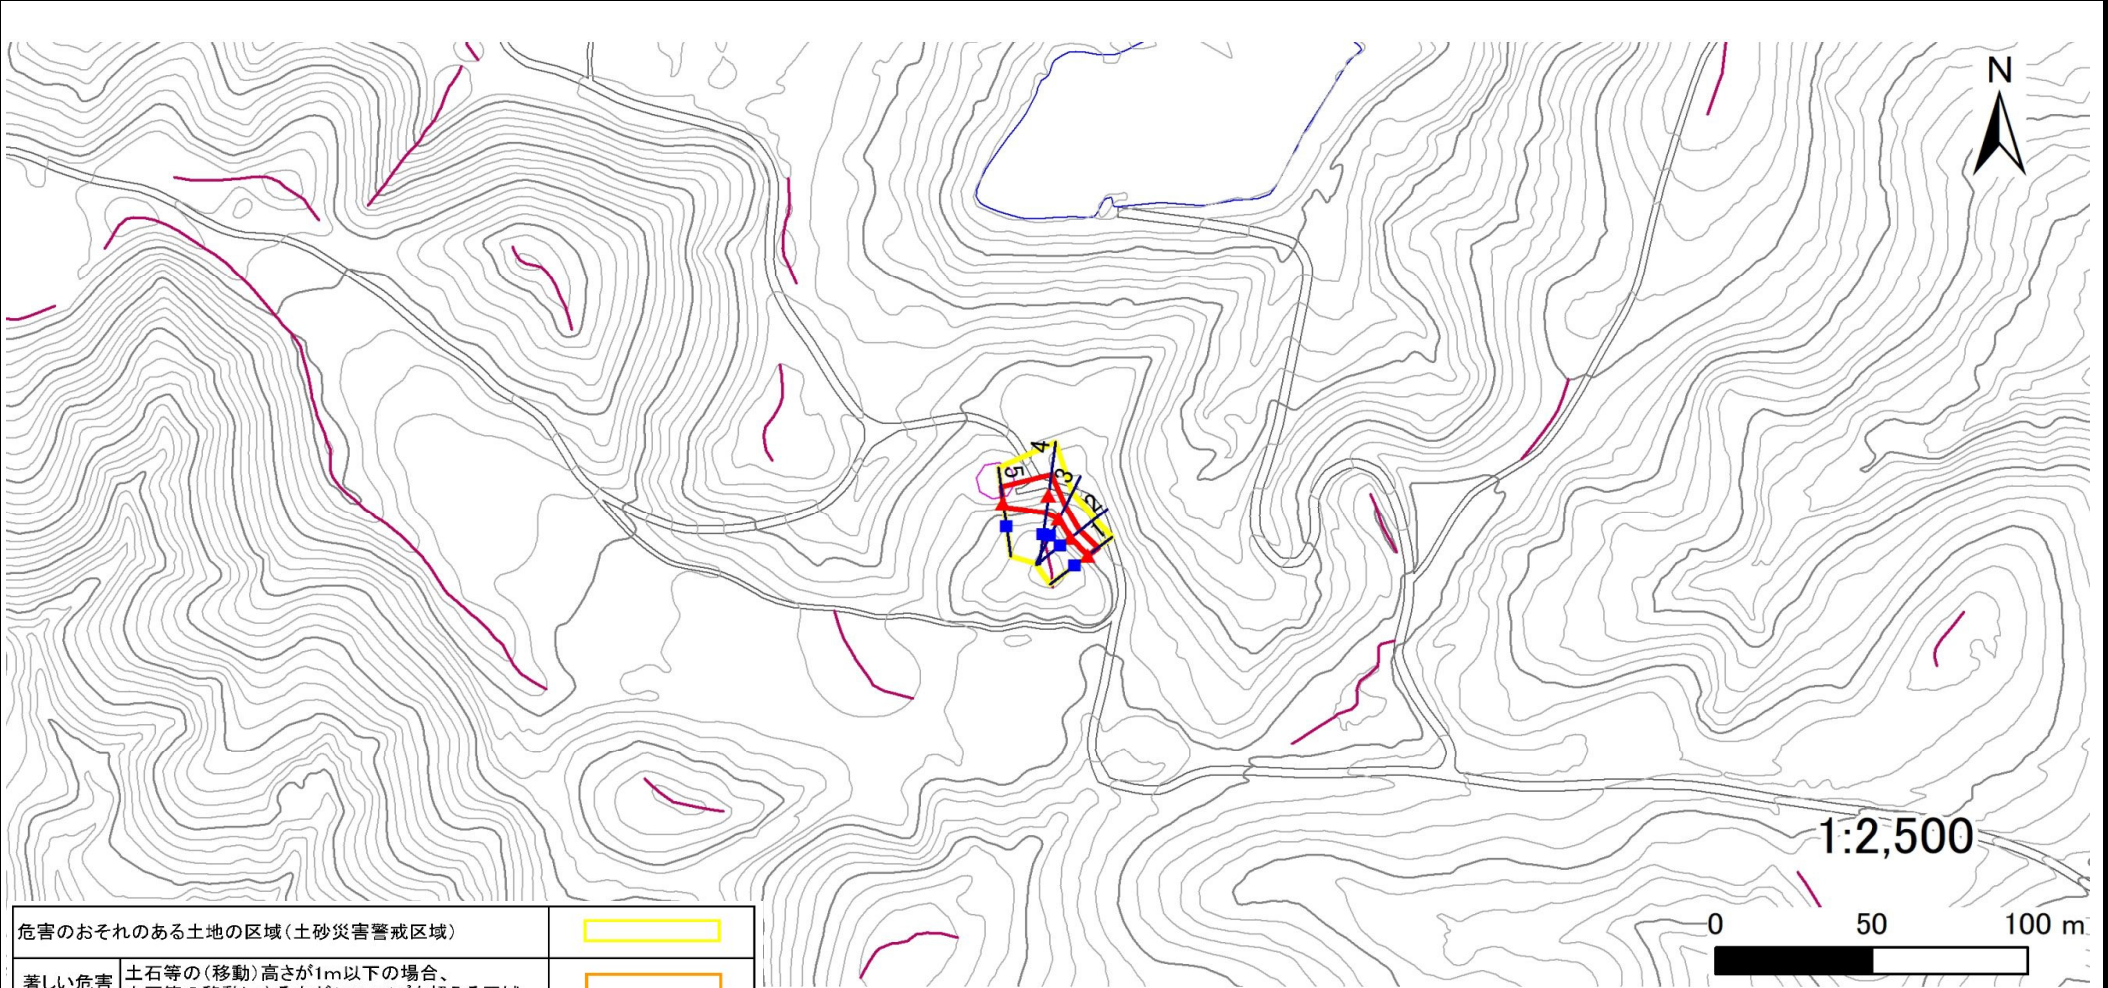
危害のおそれのある土地、著しい危害のおそれのある土地の設定図

| 急 傾 斜 地 の 位 置 | 箇所番号 | N207K0009 | 箇所名 | 五社山1 | 所在地 | 名取市愛島笠島字五社山 | |

| 著しい危害のおそれのある土地の区域(土砂災害特別警戒区域) | 土石等の(移動)高さが1m以下の場合、土石等の移動による力が100kN/m <sup>2</sup> を超える区域 | |
| | 土石等の堆積の高さが3mを超える区域 | |

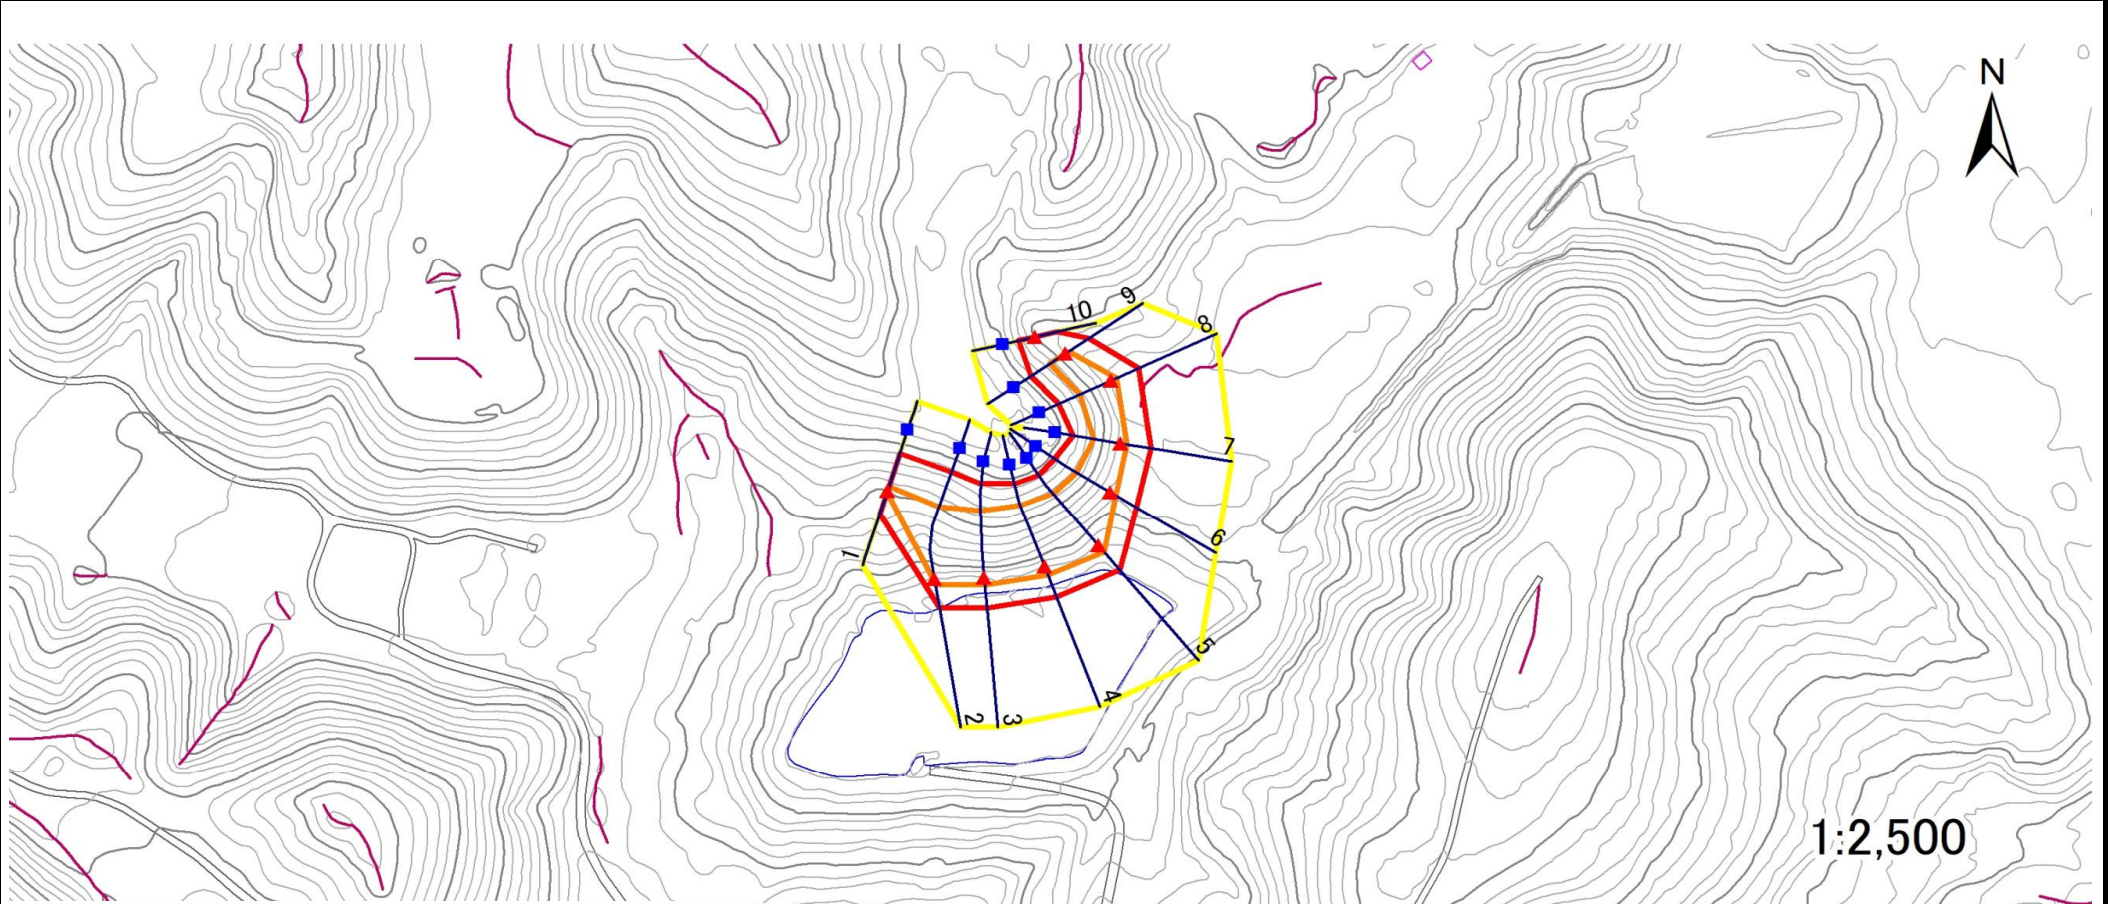
| 危害のおそれのある土地、著しい危害のおそれのある土地の設定図 | | | | | 調査年度 | 令和6年度 |

| 急傾斜地の位置 | 箇所番号 | N207K0011 | 箇所名 | 五社山2 | 所在地 | 名取市愛島笠島字五社山 |

| 著しい危害のおそれのある土地の区域(土砂災害特別警戒区域) | 土石等の(移動)高さが1m以下の場合、<br>土石等の移動による力が100kN/m <sup>2</sup> を超える区域 |
| | 土石等の堆積の高さが3mを超える区域 |
