## 土砂災害警戒区域等の指定の告示に係る図書(その1)

| 箇所名 | 余方上1 |
| 所在地 | 名取市高館熊野堂字余方上 |
| 調査機関 | 宮城県仙台土木事務所 |

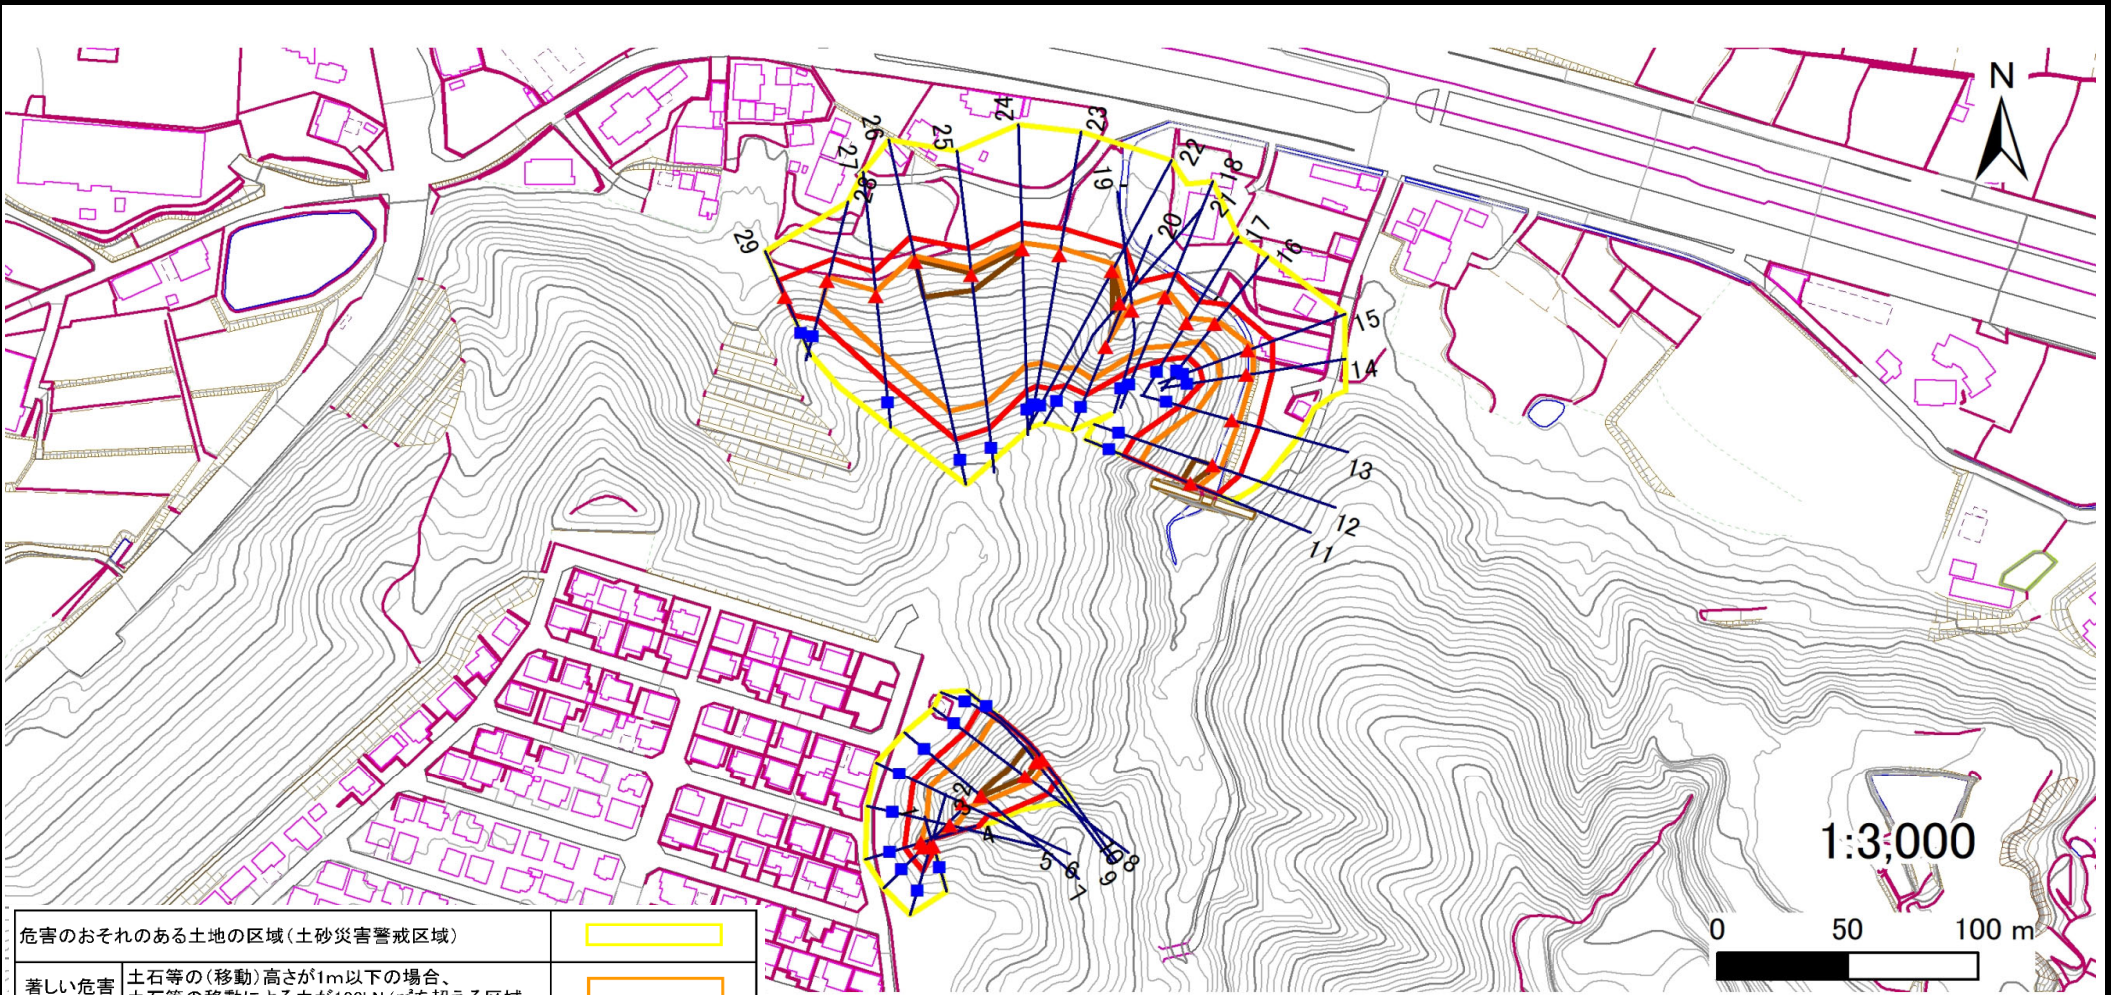
危害のおそれのある土地、著しい危害のおそれのある土地の設定図

| 危害のおそれのある土地の区域(土砂災害警戒区域) | |
| 著しい危害のおそれのある土地の区域(土砂災害特別警戒区域) | |
| 土石等の(移動)高さが1m以下の場合、土石等の移動による力が100kN/m <sup>2</sup> を超える区域 | |
| 土石等の堆積の高さが3mを超える区域 | |

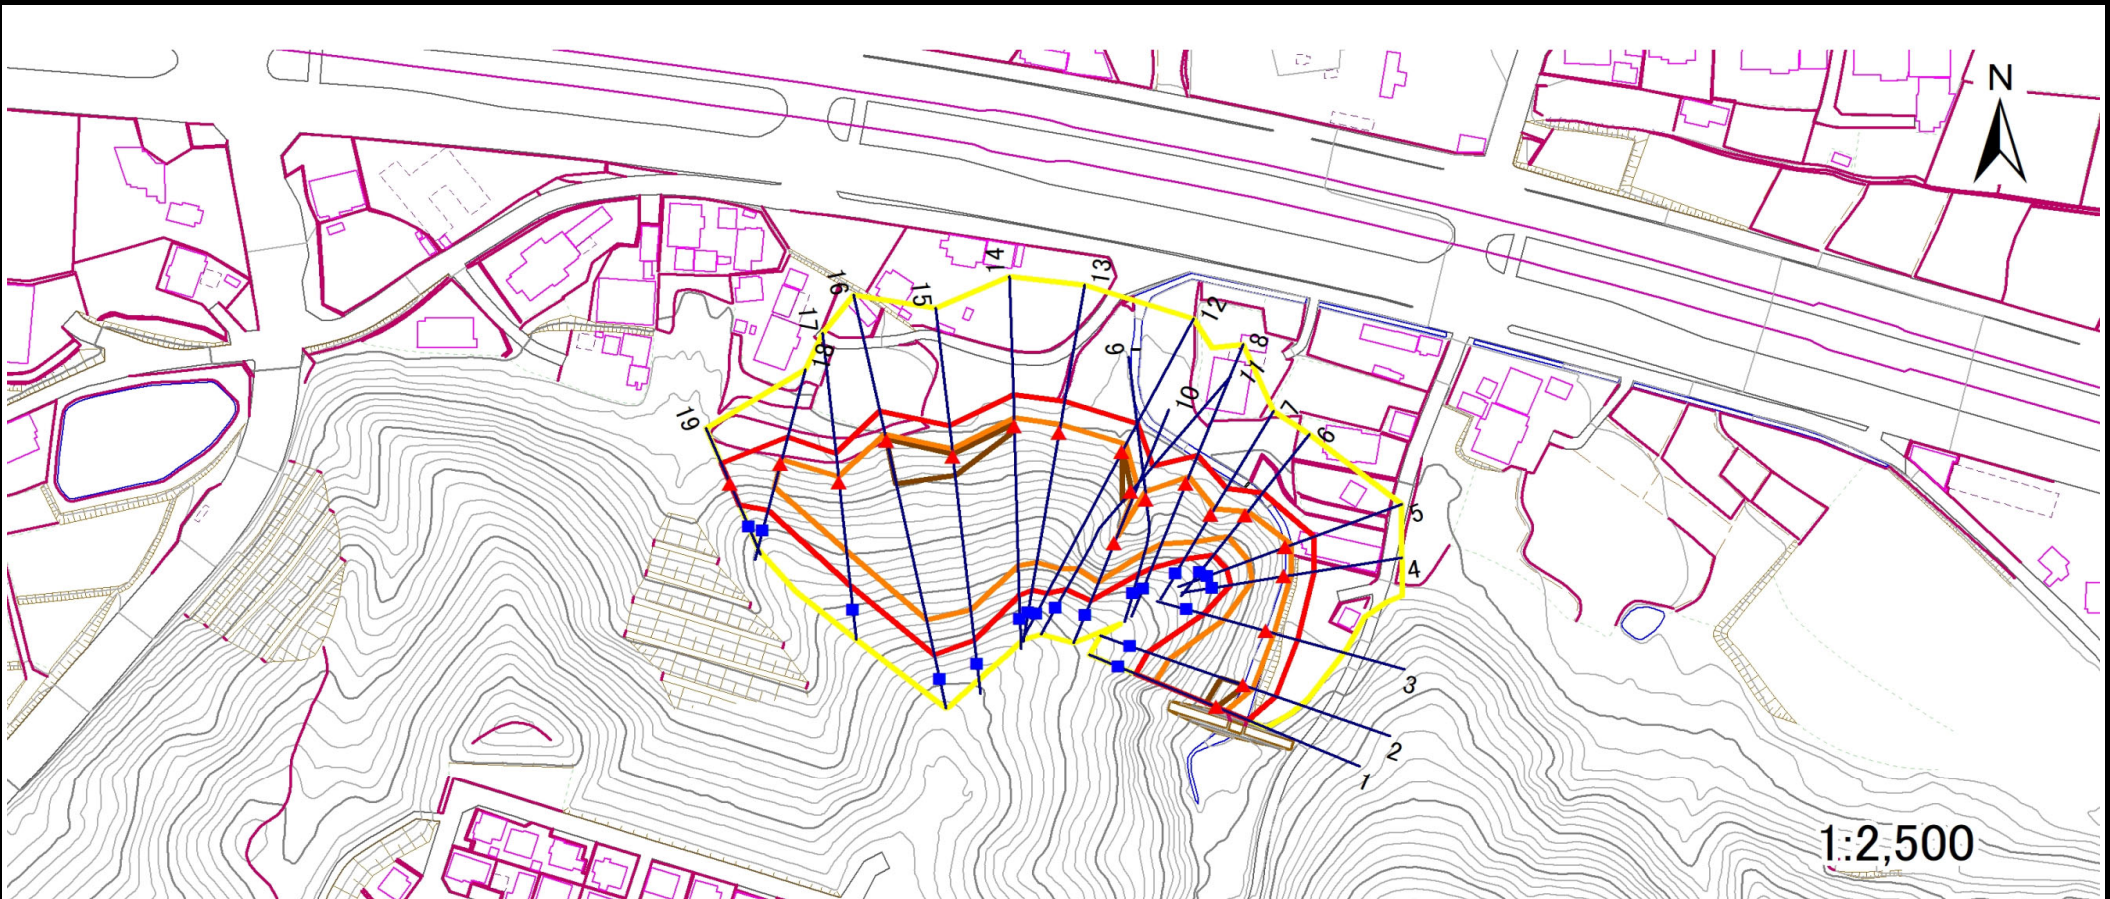
危害のおそれのある土地、著しい危害のおそれのある土地の設定図

| 危害のおそれのある土地の区域(土砂災害警戒区域) | |
| 著しい危害のおそれのある土地の区域(土砂災害特別警戒区域) | |
| 土石等の(移動)高さが1m以下の場合、土石等の移動による力が100kN/m <sup>2</sup> を超える区域 | |
| 土石等の堆積の高さが3mを超える区域 | |

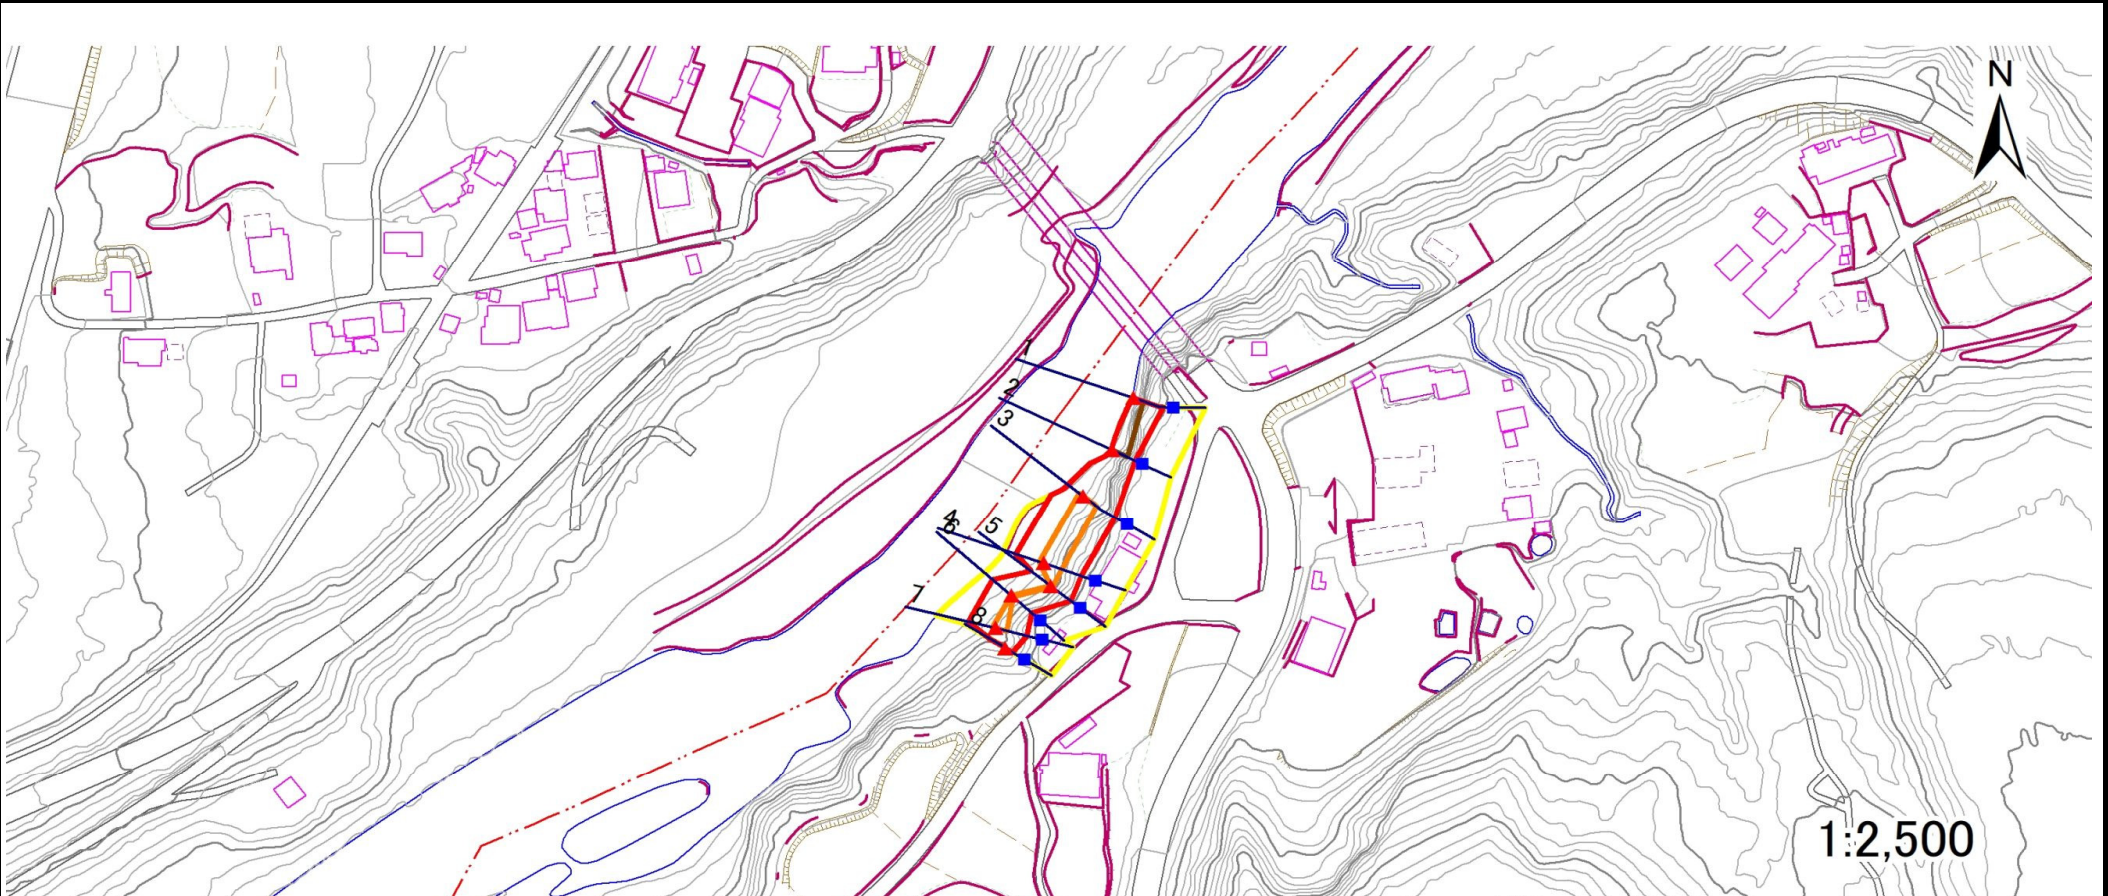
危害のおそれのある土地、著しい危害のおそれのある土地の設定図

| 危害のおそれのある土地の区域(土砂災害警戒区域) | |
| 著しい危害のおそれのある土地の区域(土砂災害特別警戒区域) | |
| 土石等の(移動)高さが1m以下の場合、土石等の移動による力が100kN/m <sup>2</sup> を超える区域 | |
| 土石等の堆積の高さが3mを超える区域 | |
