土砂災害警戒区域等の指定の告示に係る図書(その1)

| 箇所番号 | N101K0442 |
| 箇所名 | 赤坂3丁目 |
| 所在地 | 仙台市青葉区芋沢 |

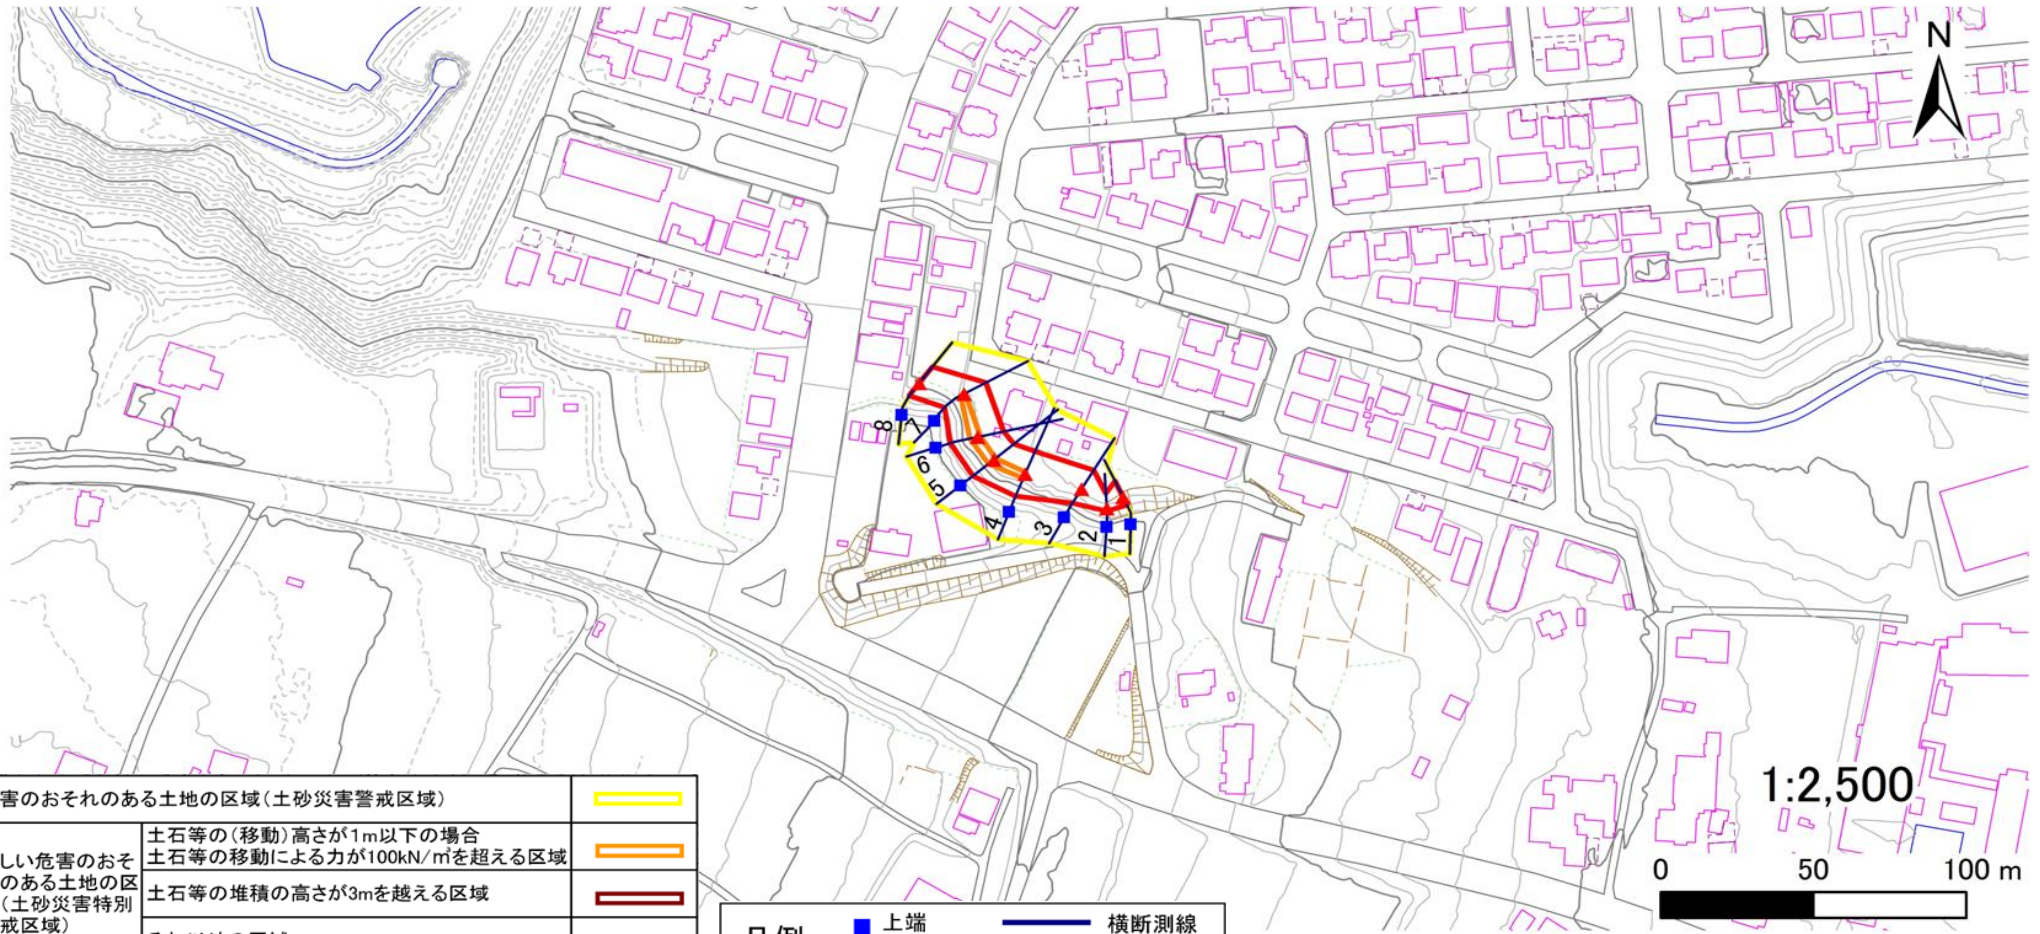
危害のおそれのある土地、著しい危害のおそれのある土地の設定図

| 著しい危害のおそれのある土地の区域(土砂災害特別警戒区域) | 土石等の(移動)高さが1m以下の場合<br>土石等の移動による力が100kN/mを超える区域 |
| | 土石等の堆積の高さが3mを超える区域 |

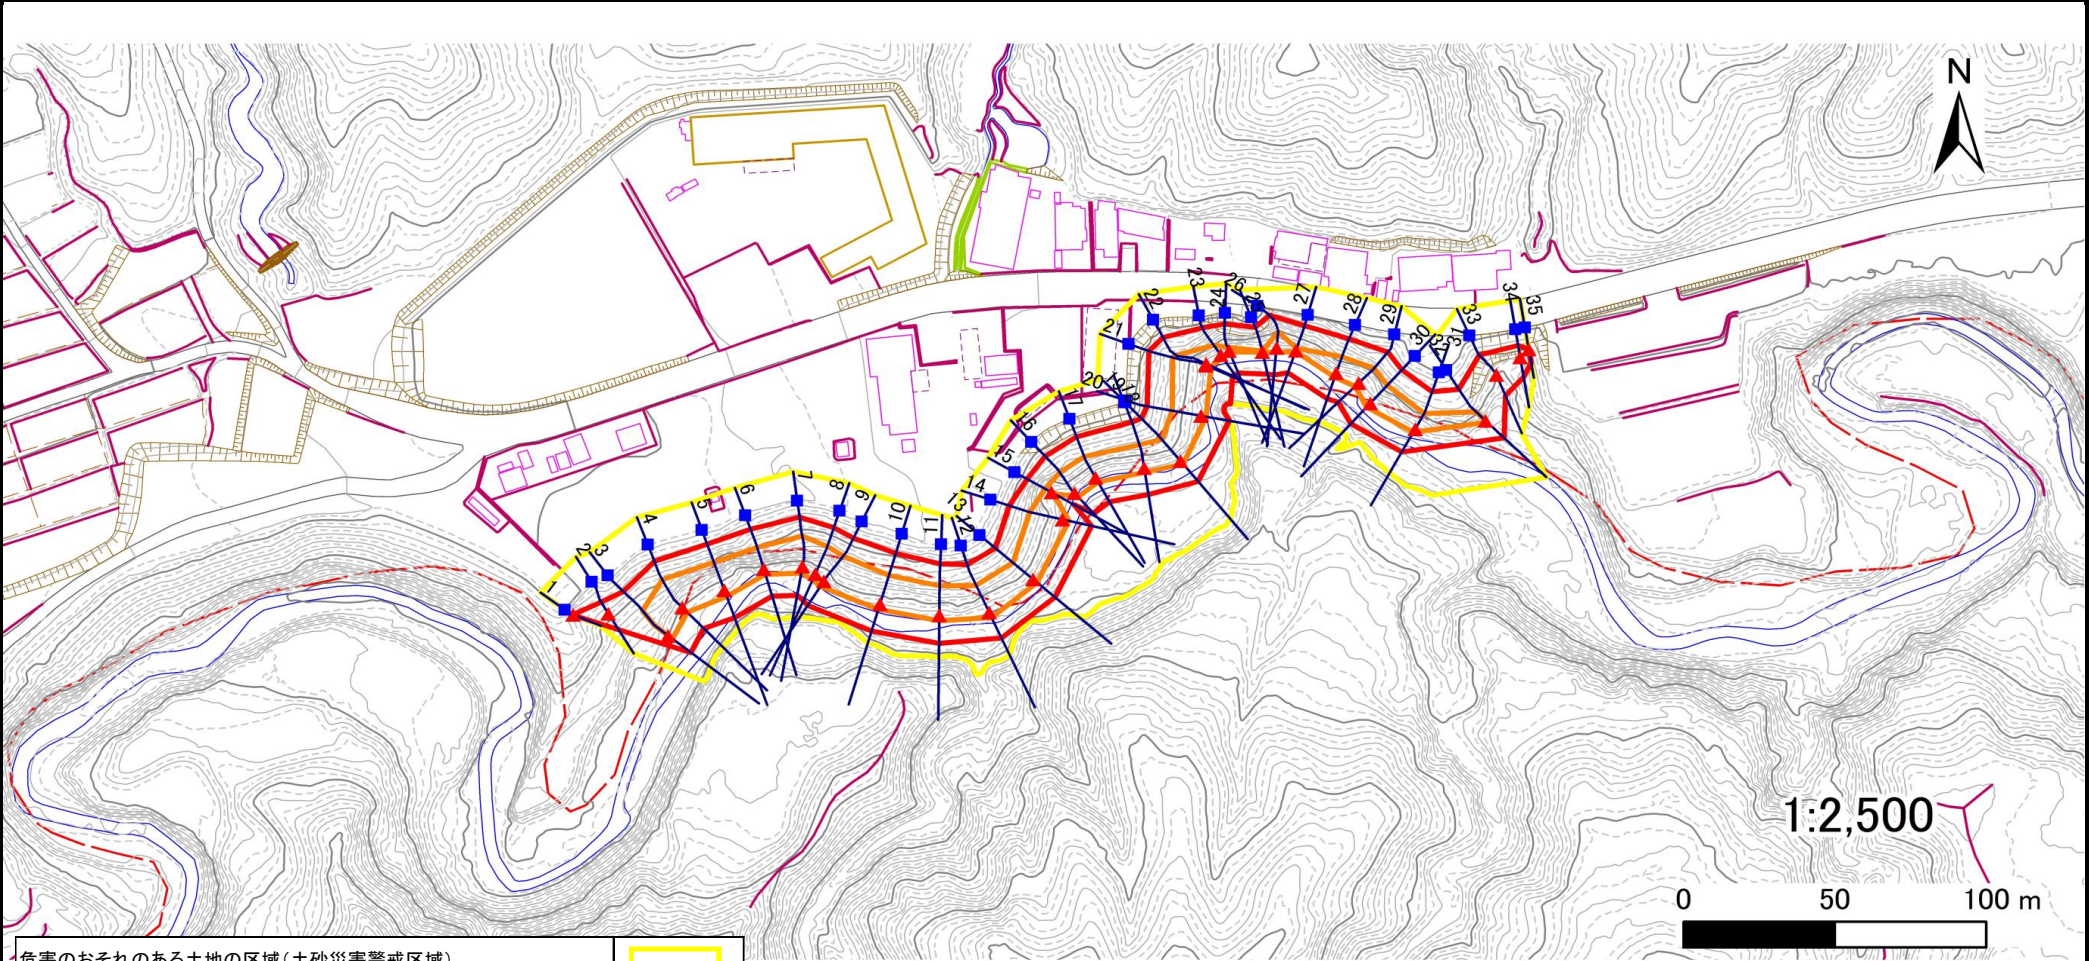
土砂災害警戒区域等の指定の告示に係る図書(その2)

| 著しい危害のおそれのある土地の区域(土砂災害特別警戒区域) | 赤色 |
| 土石等の(移動)高さが1m以下の場合<br>土石等の移動による力が100kN/mを超える区域 | オレンジ |
| 土石等の堆積の高さが3mを超える区域 | 赤 |
