土砂災害警戒区域等の指定の告示に係る図書(その1)

| 自然現象の種類 | 急傾斜地の崩壊 |
| 調査機関 | 宮城県仙台土木事務所 |

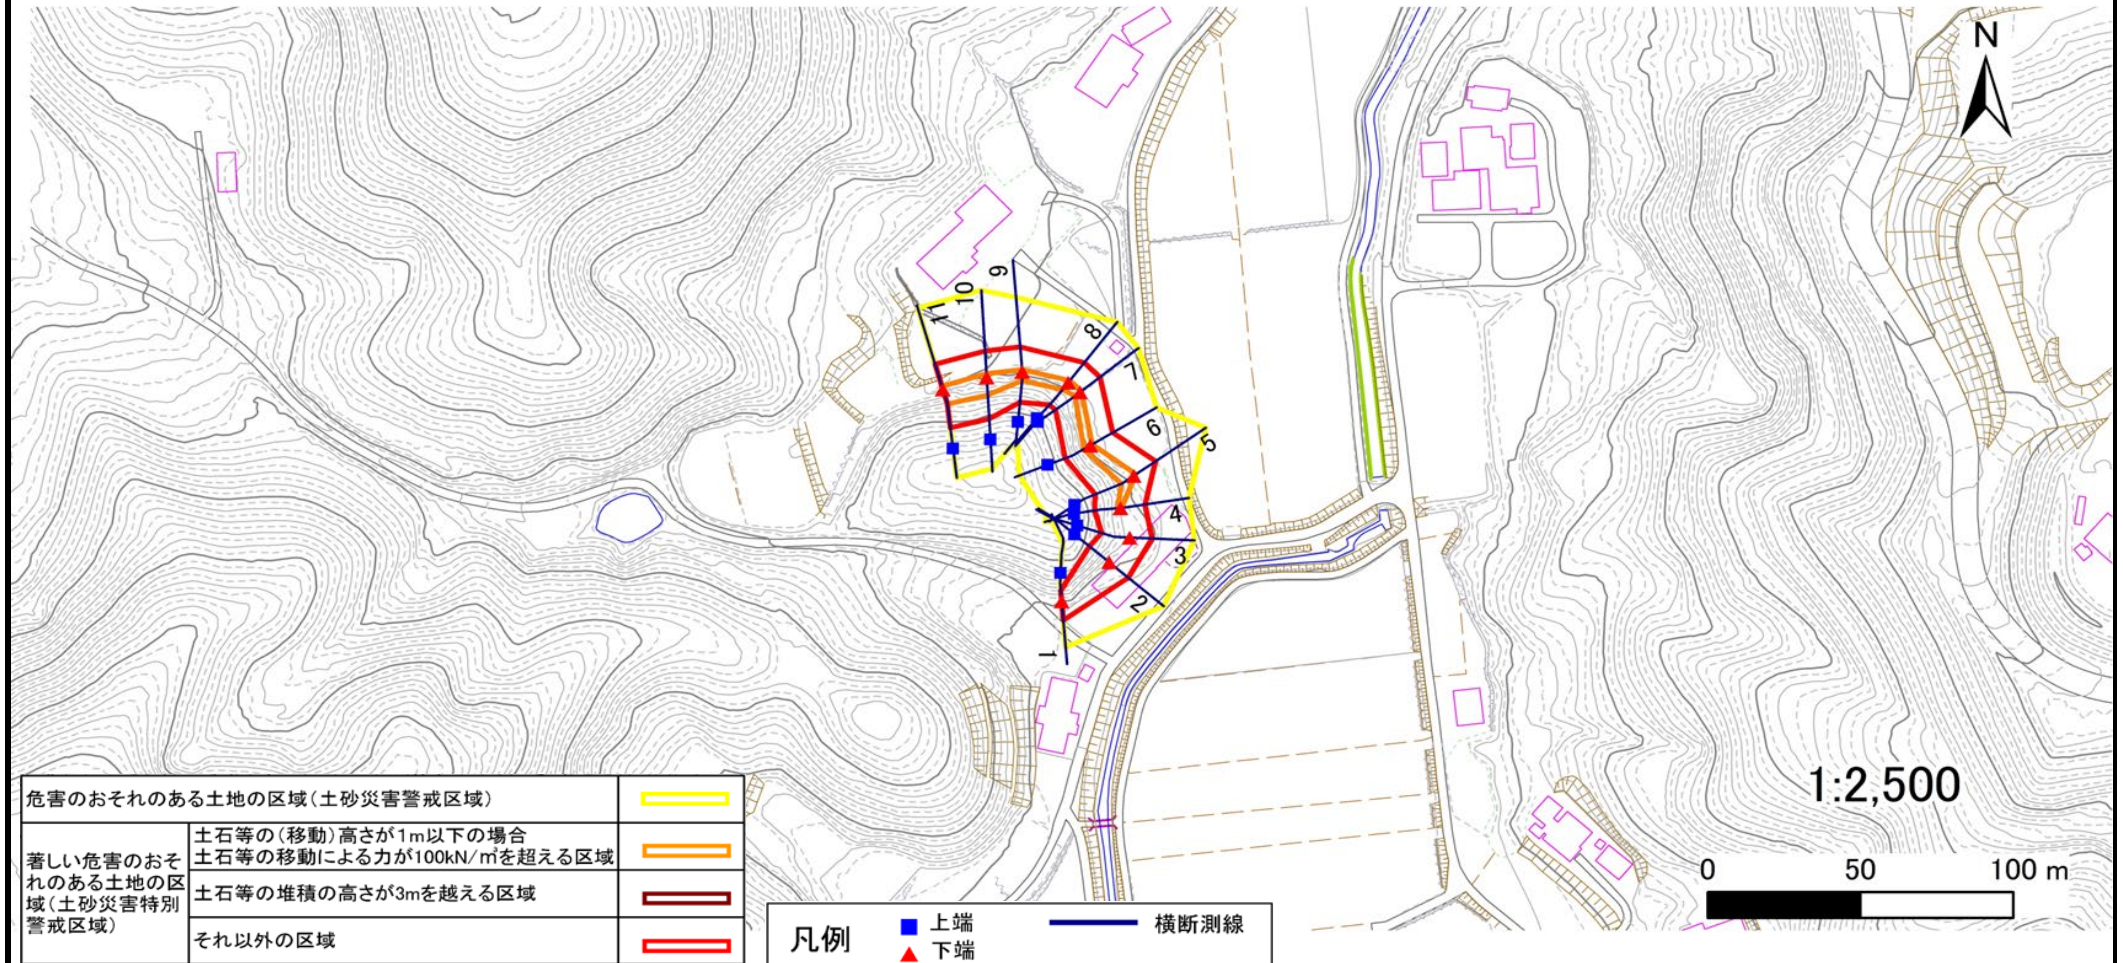
危害のおそれのある土地、著しい危害のおそれのある土地の設定図

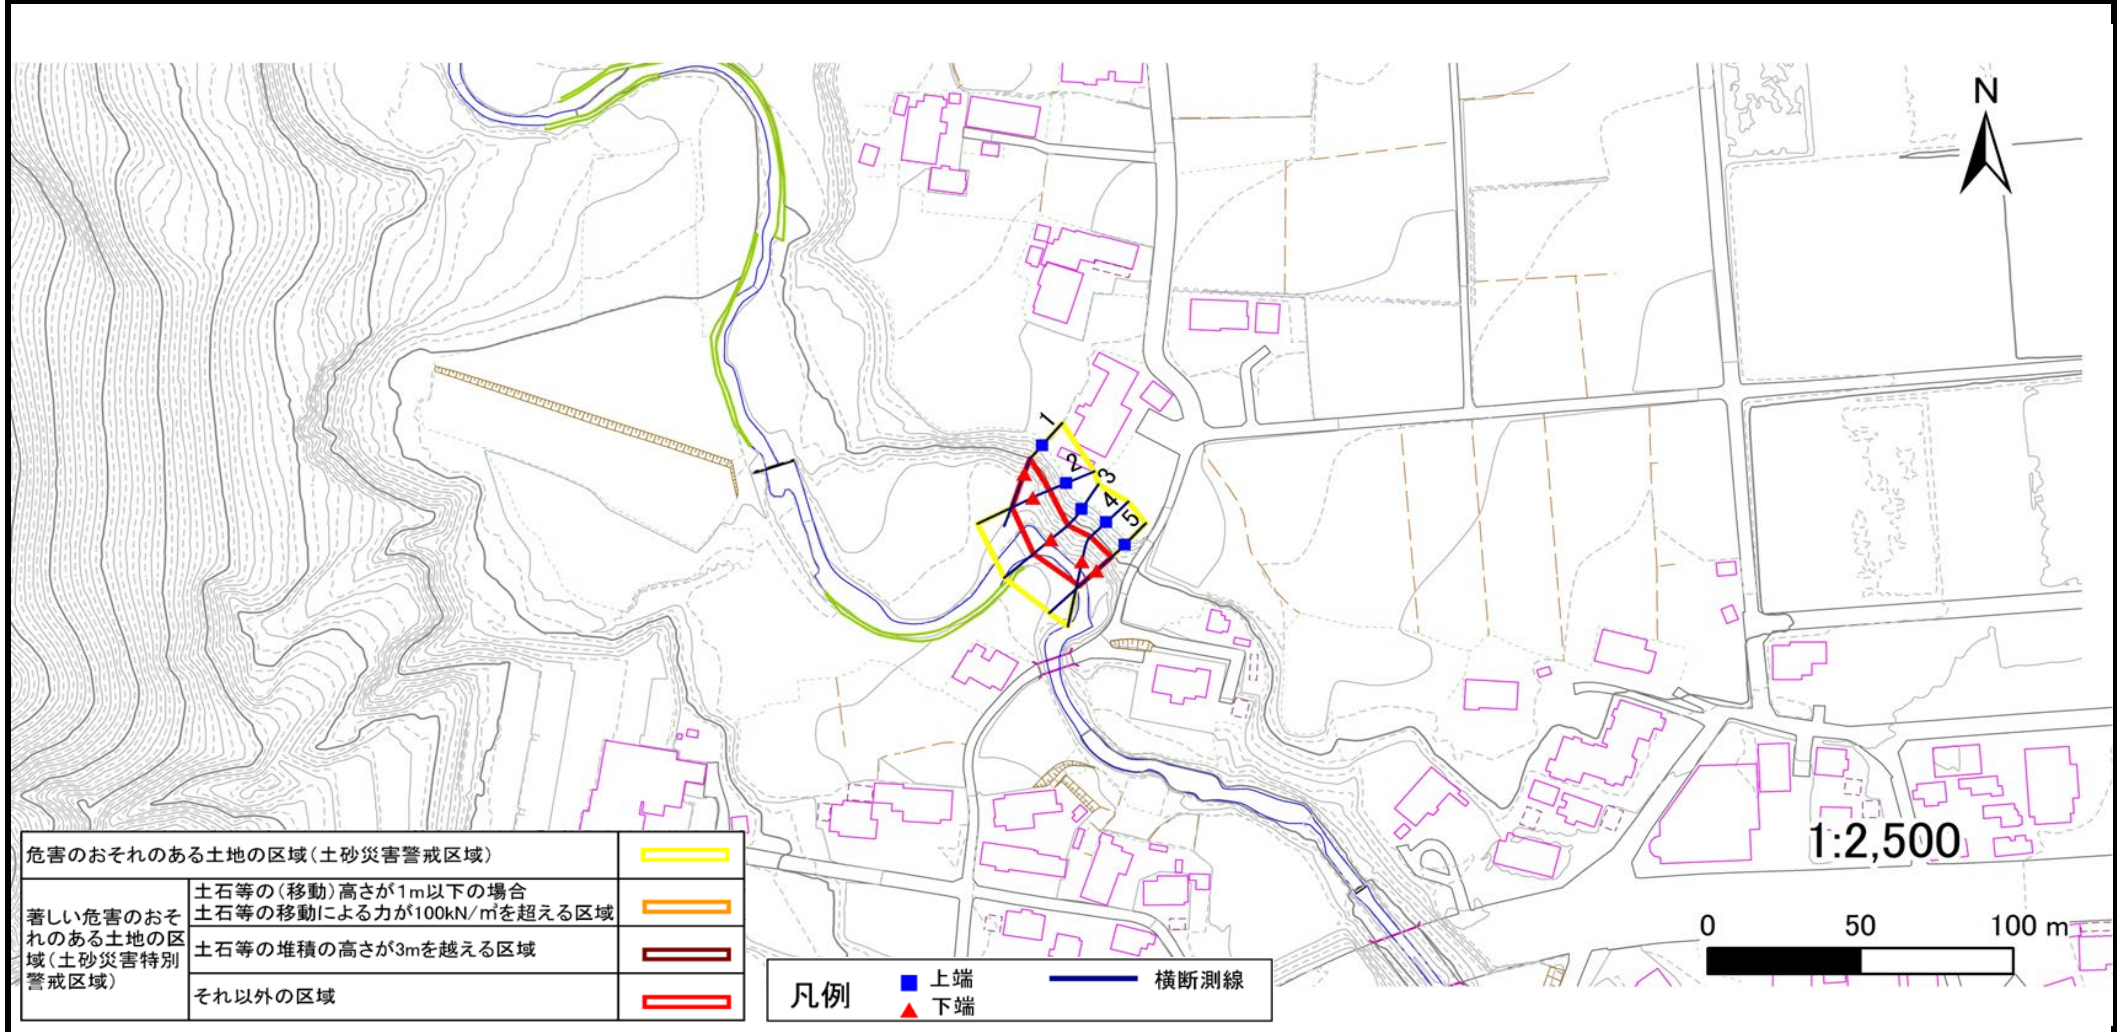
危害のおそれのある土地、著しい危害のおそれのある土地の設定図

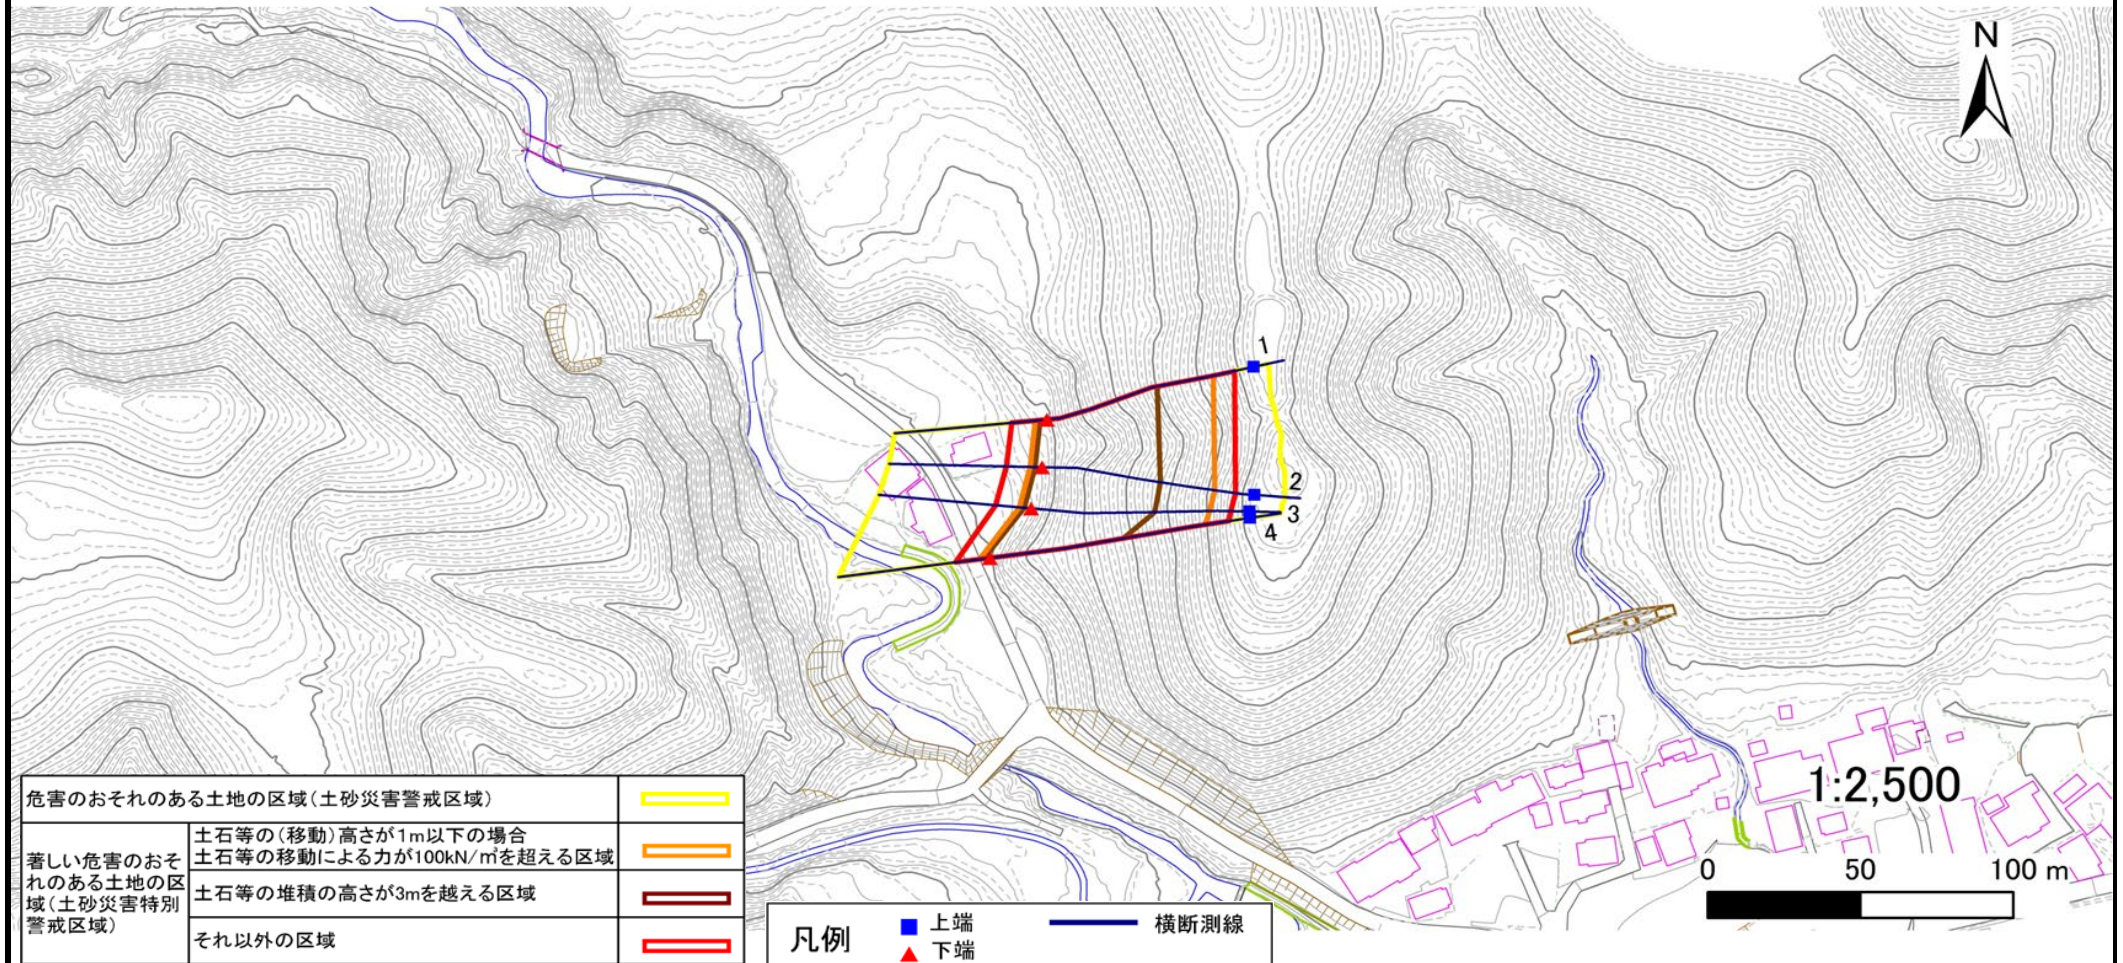
危害のおそれのある土地、著しい危害のおそれのある土地の設定図

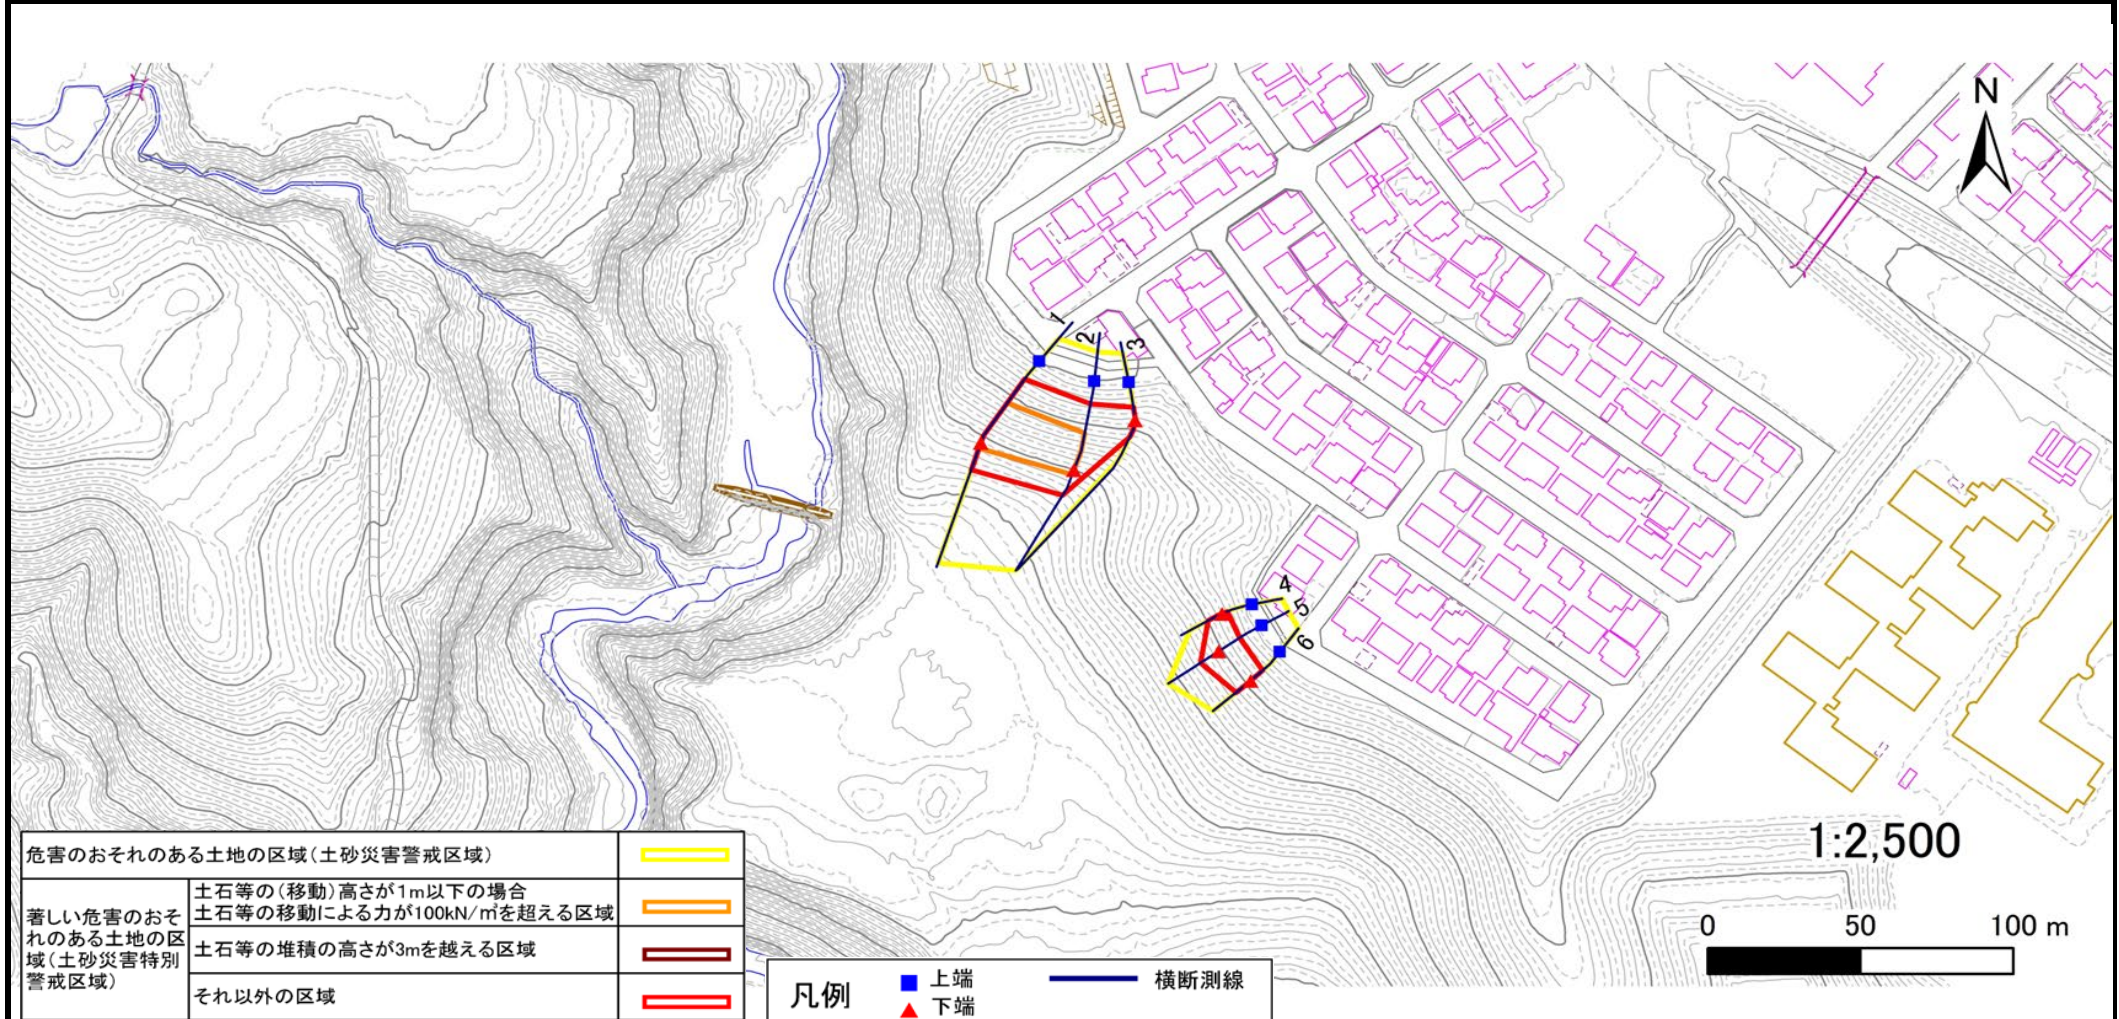
危害のおそれのある土地、著しい危害のおそれのある土地の設定図

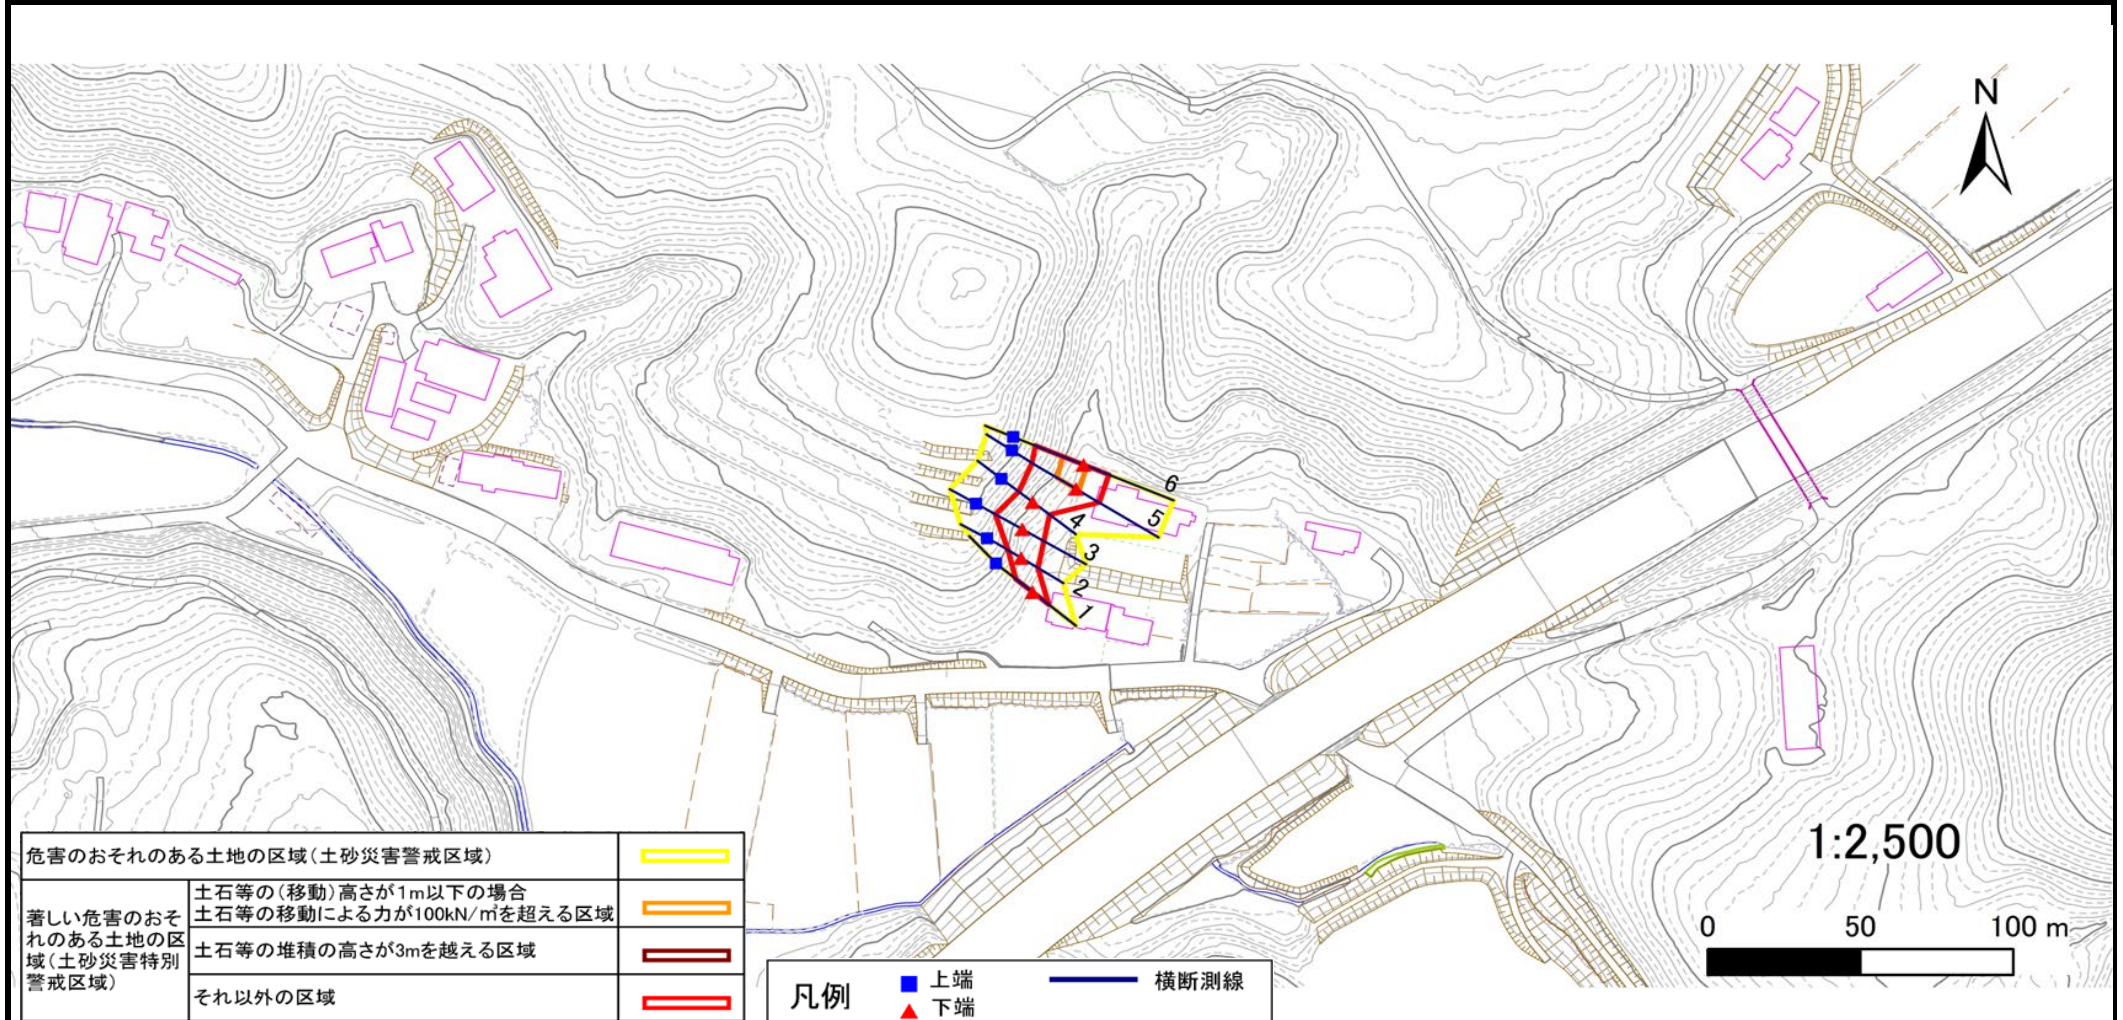
危害のおそれのある土地、著しい危害のおそれのある土地の設定図

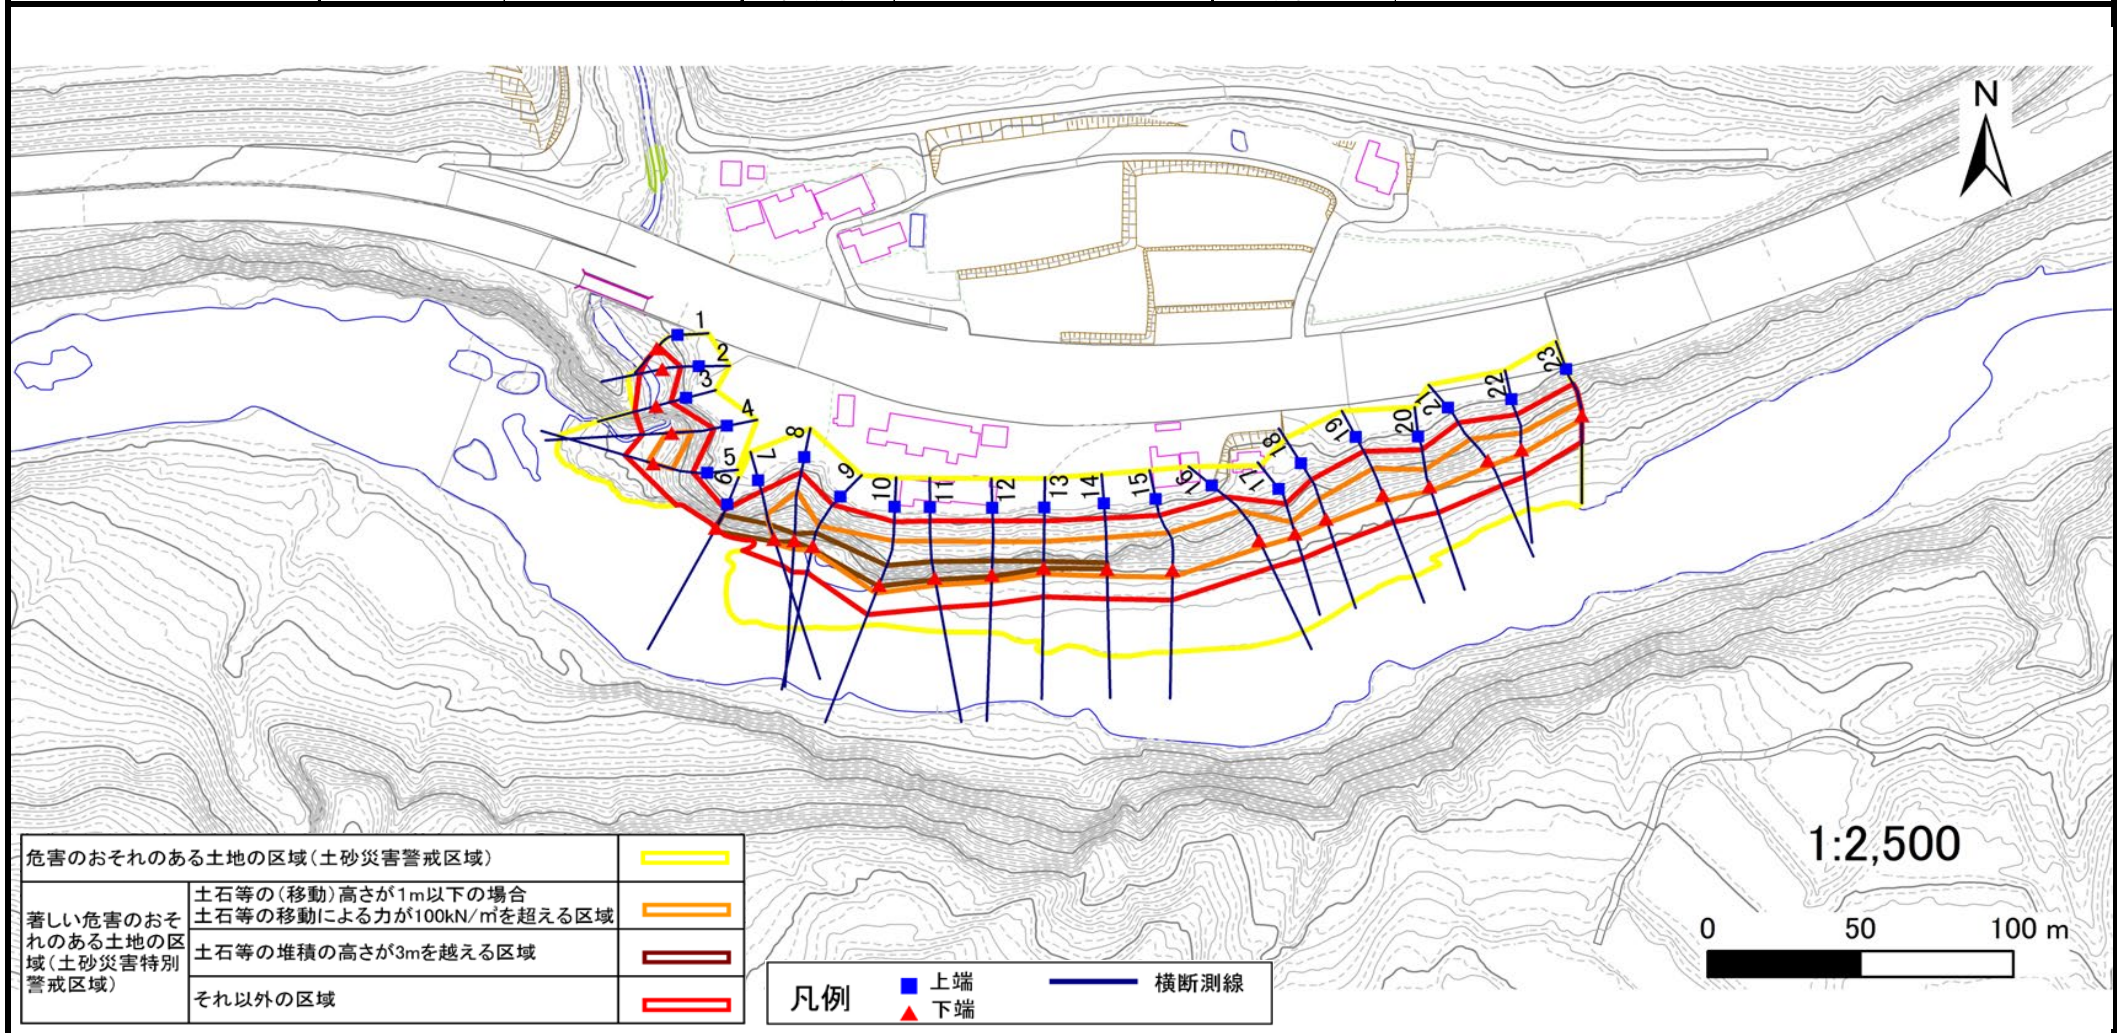
危害のおそれのある土地、著しい危害のおそれのある土地の設定図

建築物に作用すると想定される衝撃に関する事項

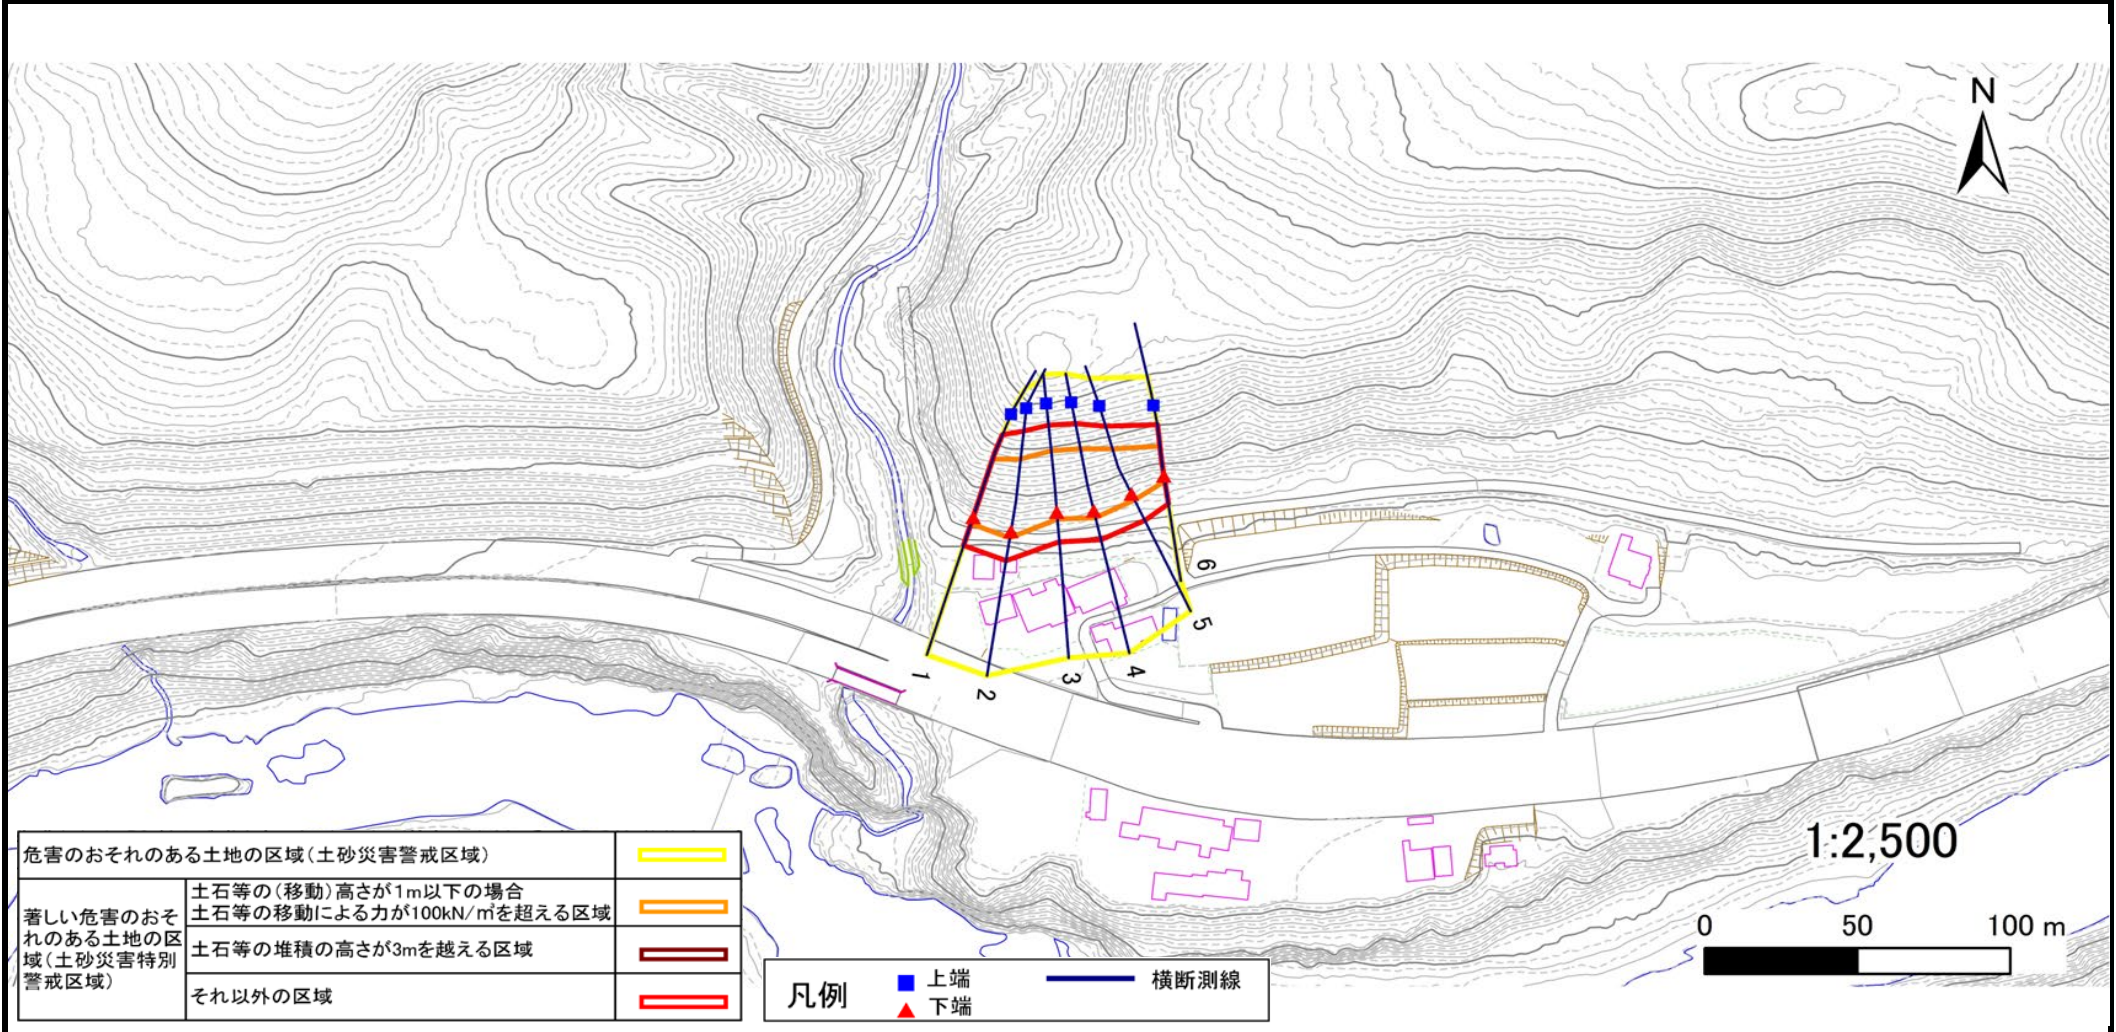
危害のおそれのある土地、著しい危害のおそれのある土地の設定図

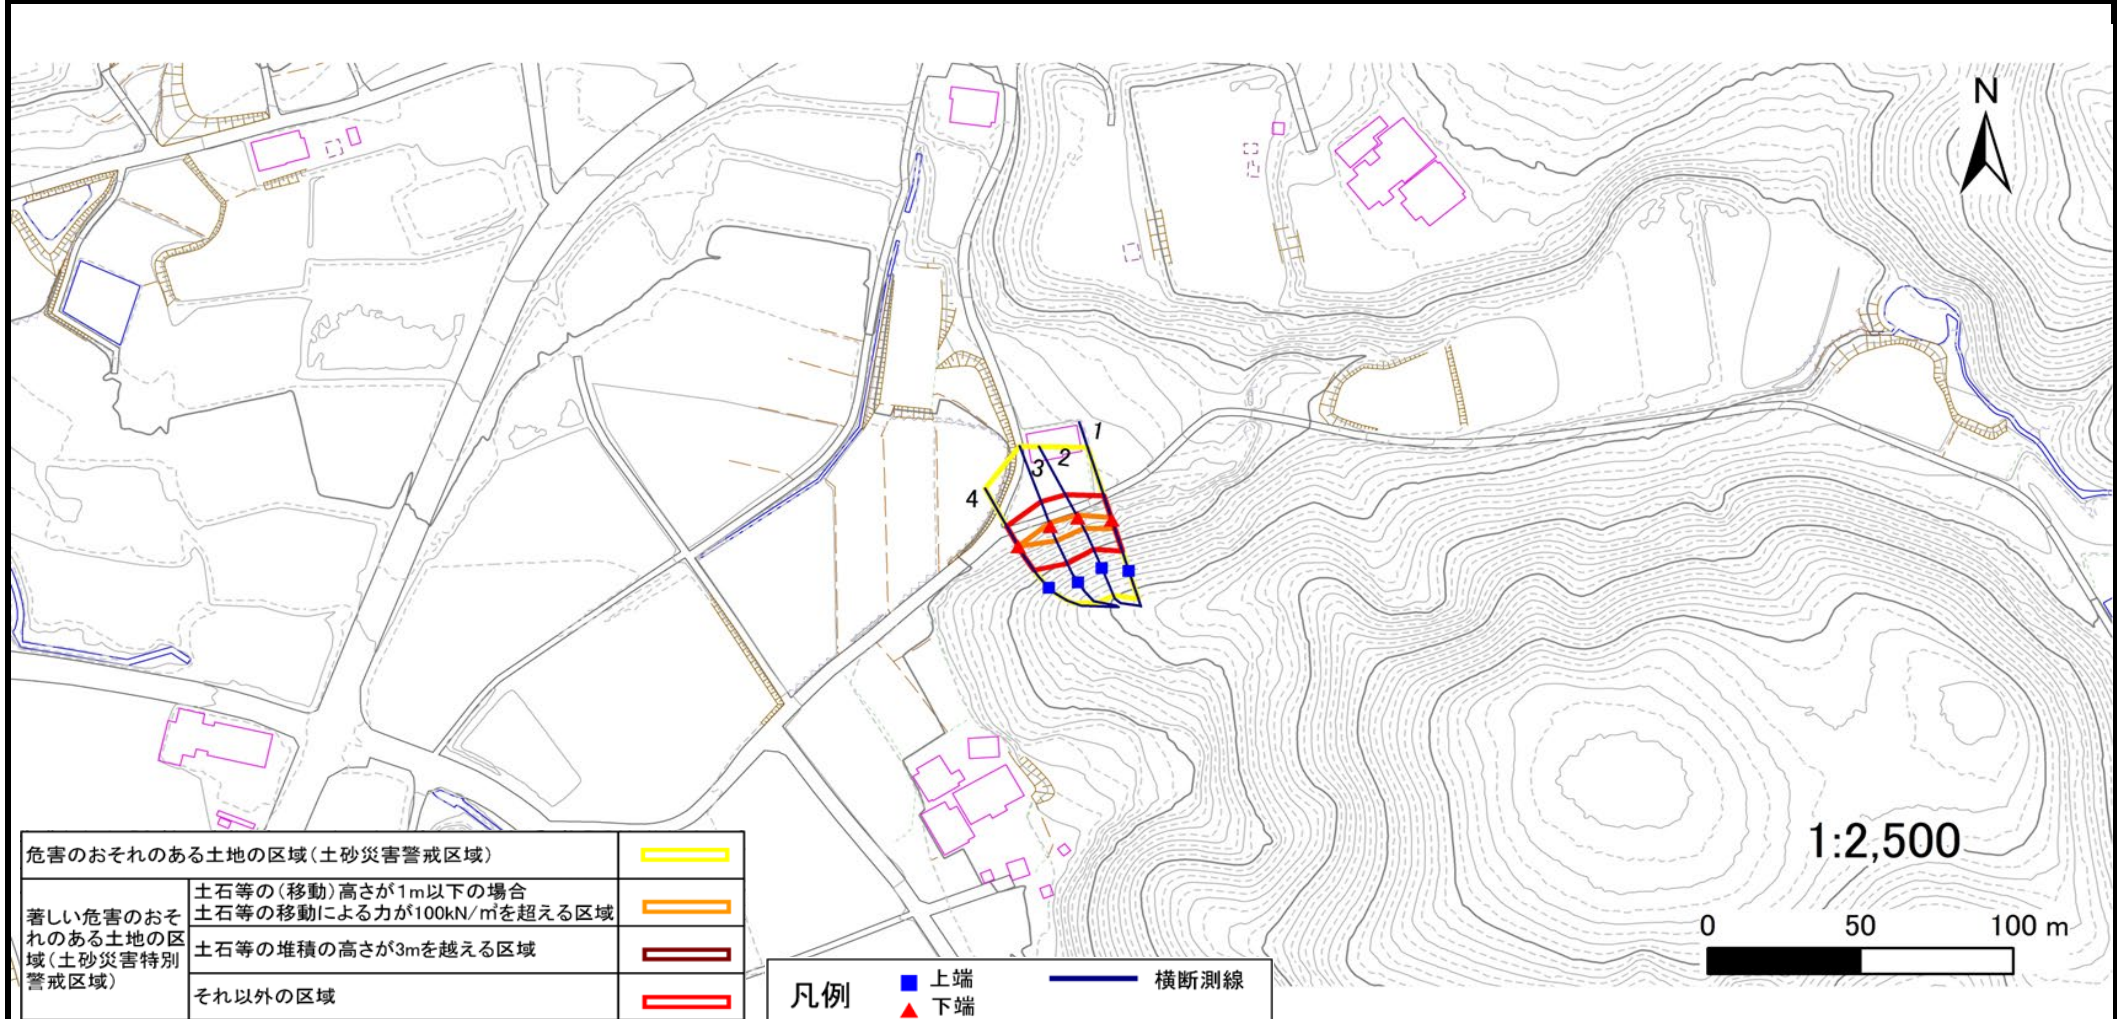
危害のおそれのある土地、著しい危害のおそれのある土地の設定図

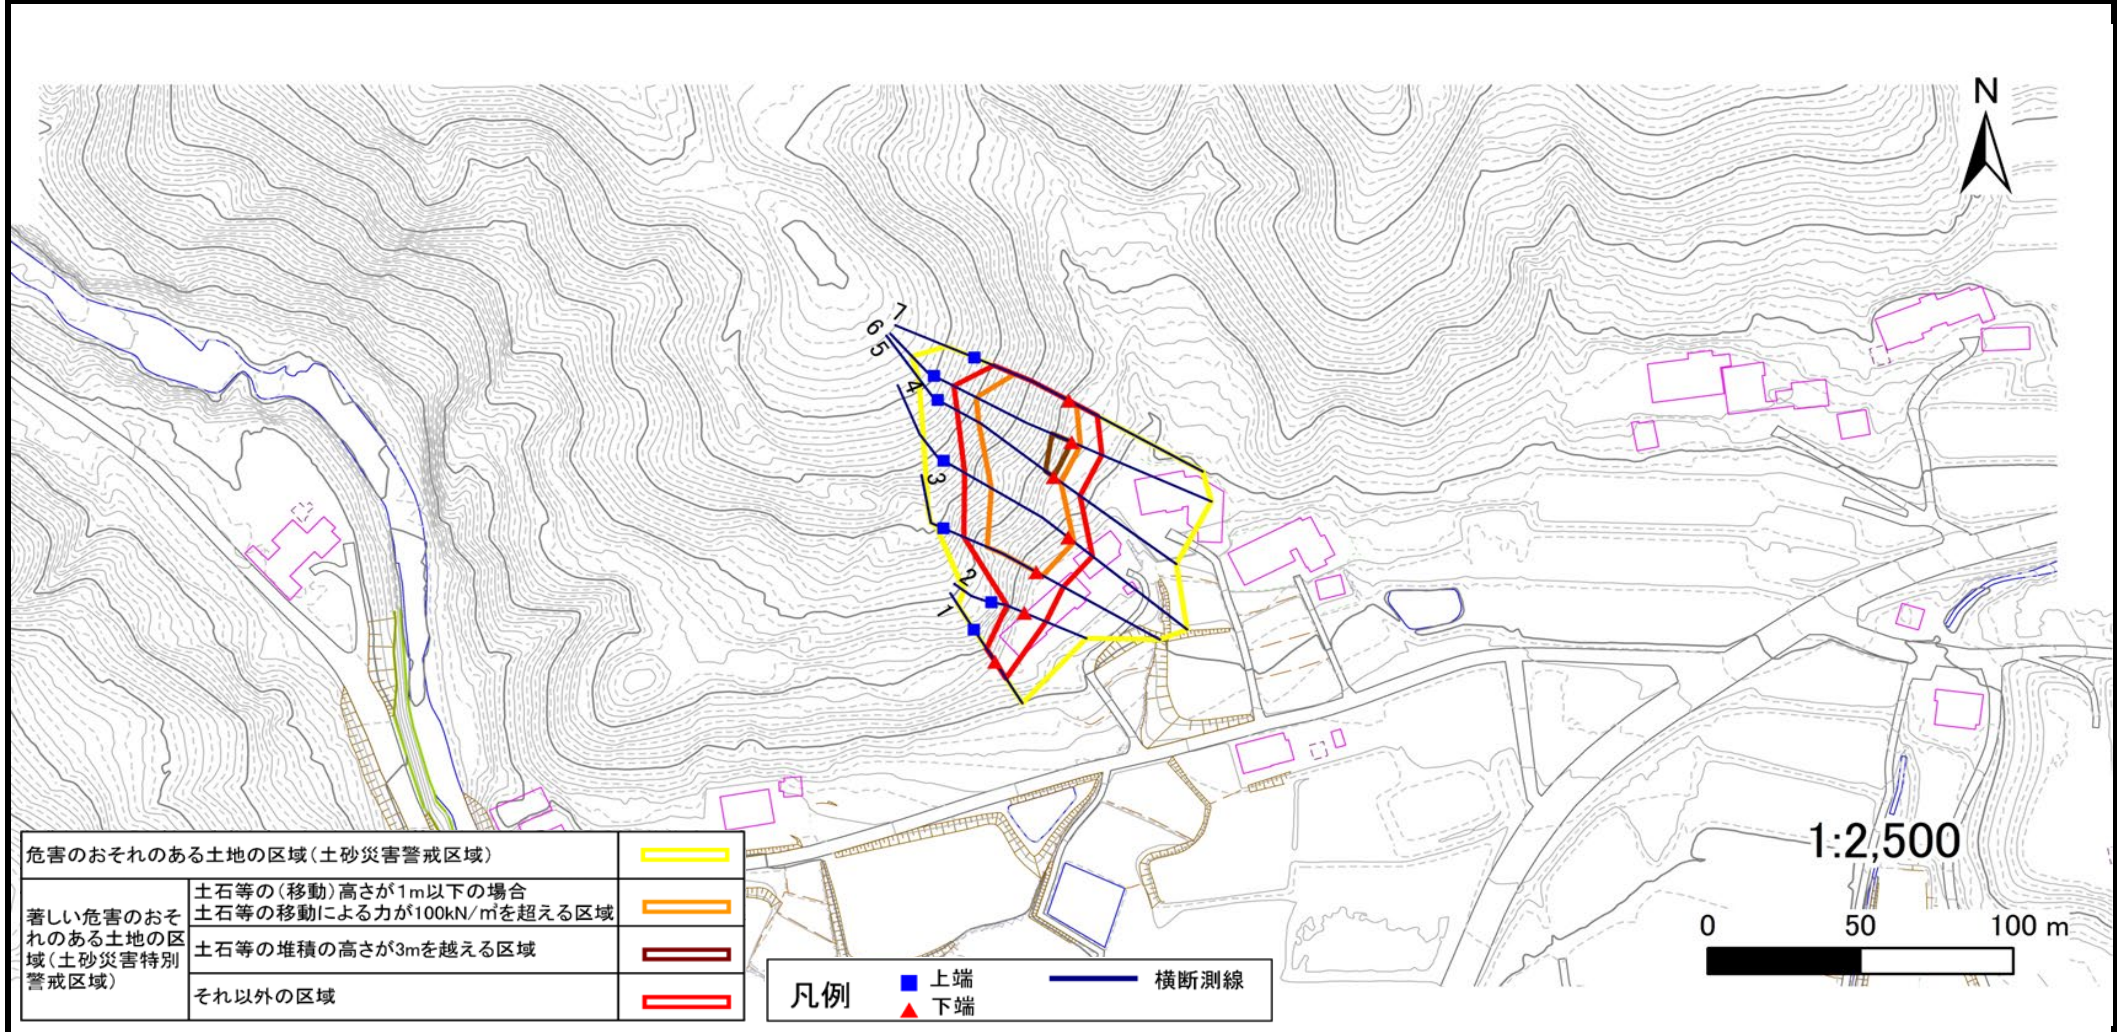
危害のおそれのある土地、著しい危害のおそれのある土地の設定図

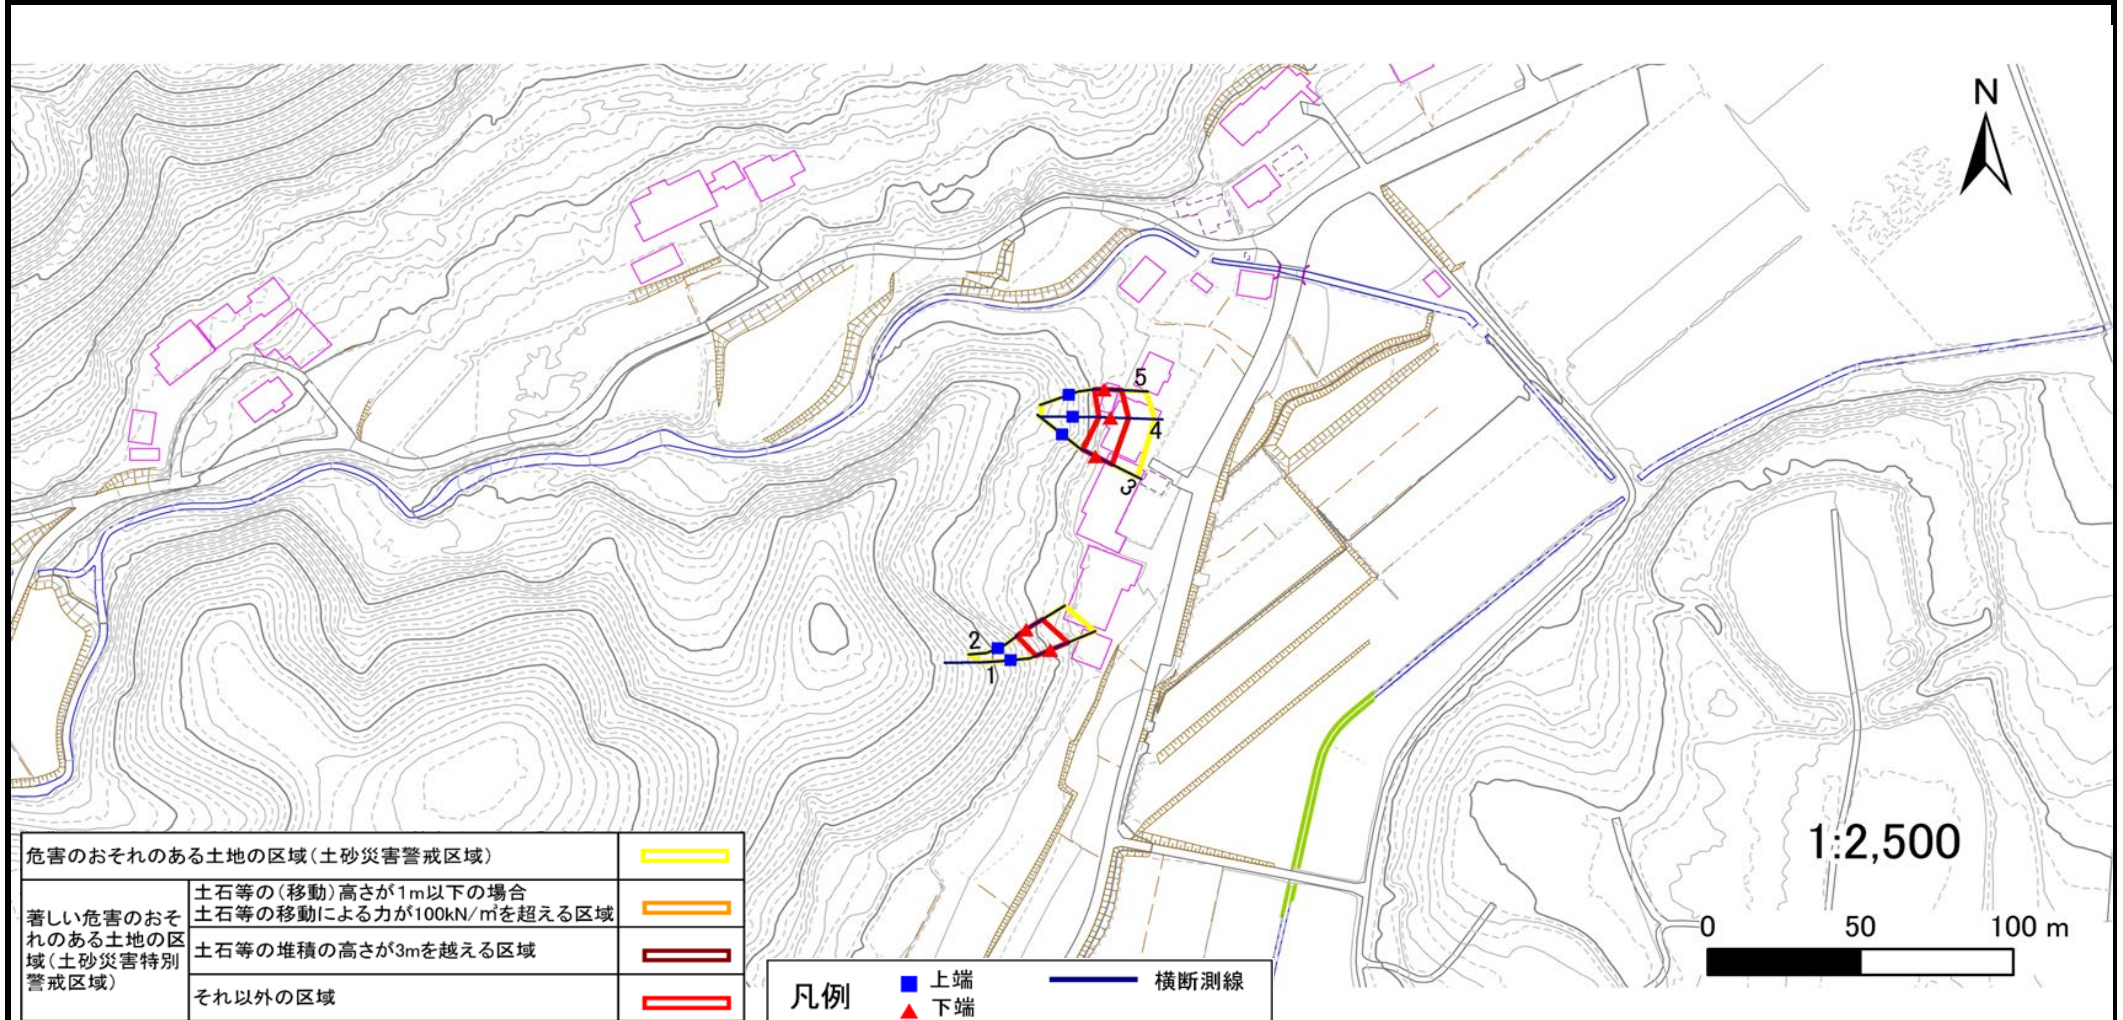
危害のおそれのある土地、著しい危害のおそれのある土地の設定図
