土砂災害警戒区域等の指定の告示に係る図書(その1)

| 自然現象の種類 | 急傾斜地の崩壊 |
| 調査機関 | 宮城県仙台土木事務所 |

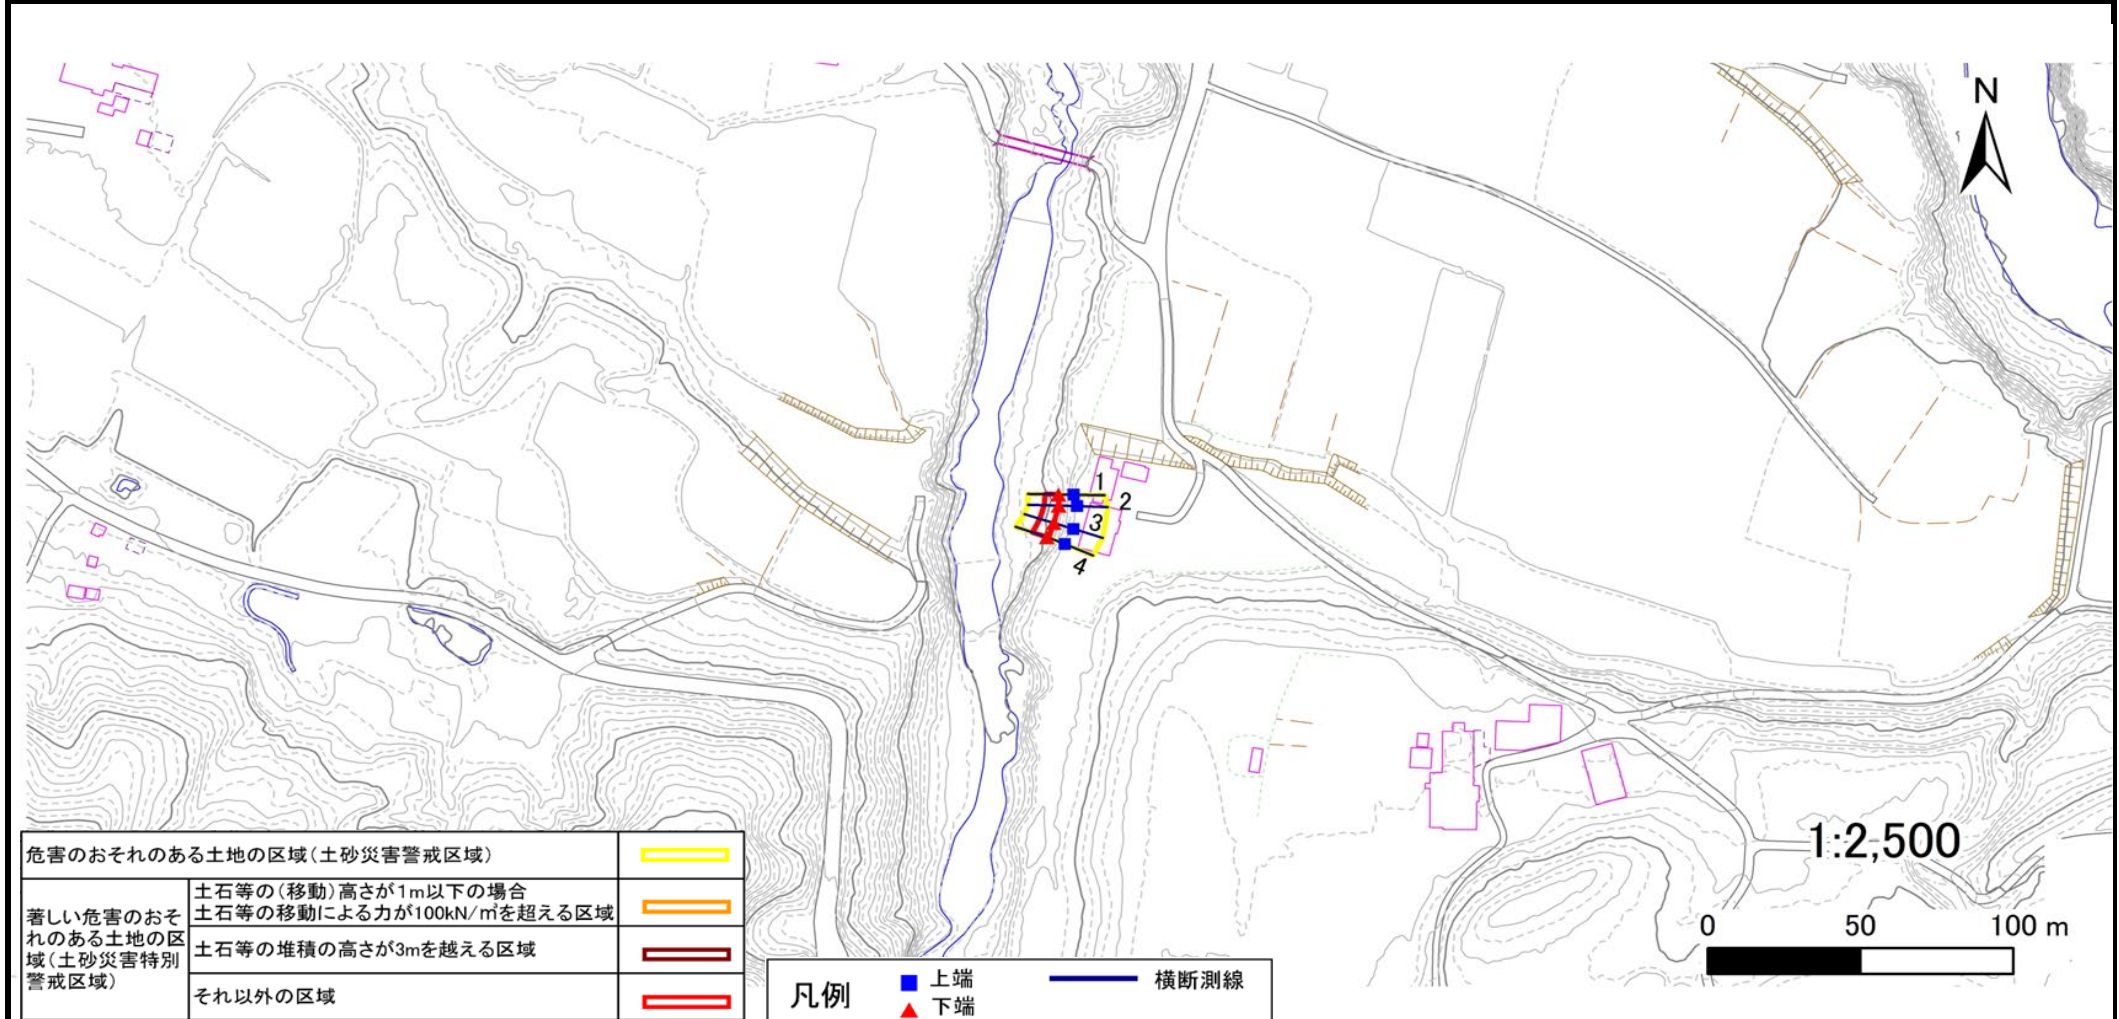
危害のおそれのある土地、著しい危害のおそれのある土地の設定図
