土砂災害警戒区域等の指定の告示に係る図書(その1)

自然現象の種類	急傾斜地の崩壊
箇所番号	-人-0534(13821000534)
箇所名	廻館の2
所在地	本吉郡南三陸町志津川字廻館
調査機関	宮城県気仙沼土木事務所

危害のおそれのある土地、著しい危害のおそれのある土地の設定図

急傾斜地の位置	箇所番号	-人-0534(13821000534)	箇所名	廻館の2	所在地	本吉郡南三陸町志津川字廻館
---------	------	----------------------	-----	------	-----	---------------

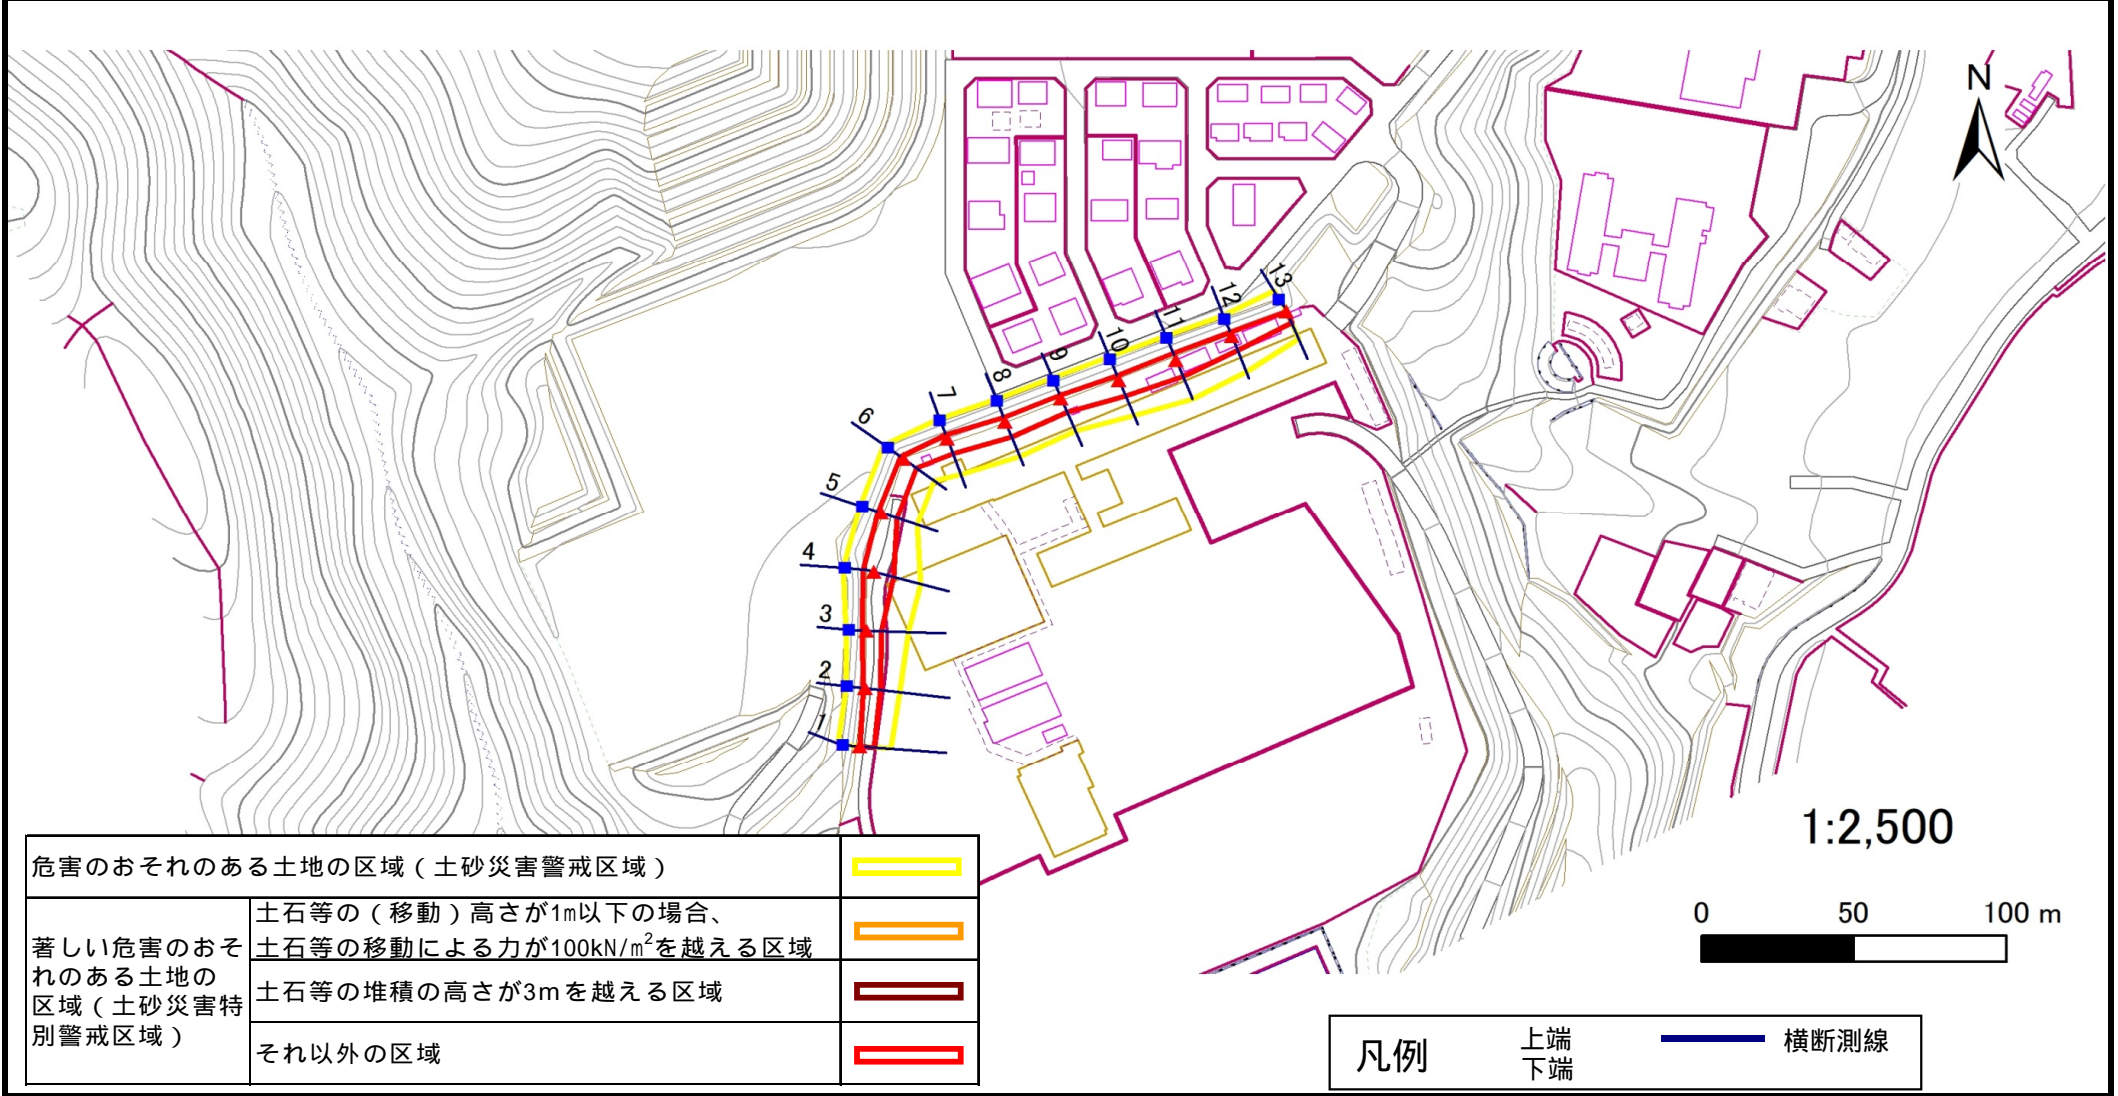
危害のおそれのある土地の区域（土砂災害警戒区域）		
著しい危害のおそれのある土地の区域（土砂災害特別警戒区域）	土石等の（移動）高さが1m以下の場合、土石等の移動による力が100kN/m ² を越える区域	
	土石等の堆積の高さが3mを越える区域	
それ以外の区域
