2) 農用地法面の初期補修

降雨による影響等で農用地法面に侵食が発見された場合、補修・補強等の対策を行うこと。

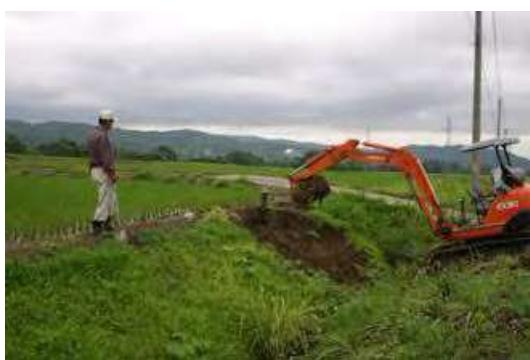
農用地法面の補修

土を補充し締め固める場合は、安全を確保しつつ侵食部分を整形し、補充用の土と混合する等盛土が地盤によくなじむようにします。この場合、補充用に用いる土には水路から泥上げした土砂も使用できます。また、これまでに侵食が発生したような箇所は、土のう等により補強します。この場合、地盤との隙間ができるないように注意します。

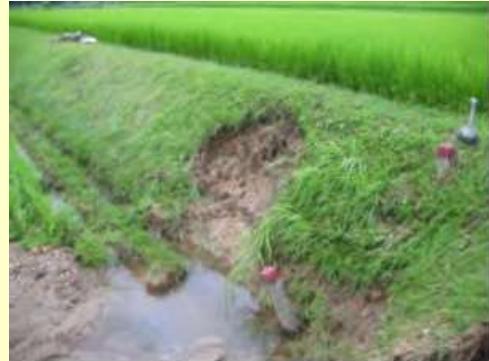
農用地法面が崩れた状況

降雨後に見回り点検を実施し、農用地法面に 1m × 2m 程度の侵食があったため、補修を実施しました。
