5) 側壁の裏込め材の充填、水路畦畔の補修

【側壁の裏込め材の充填・水路耕畔の補強】

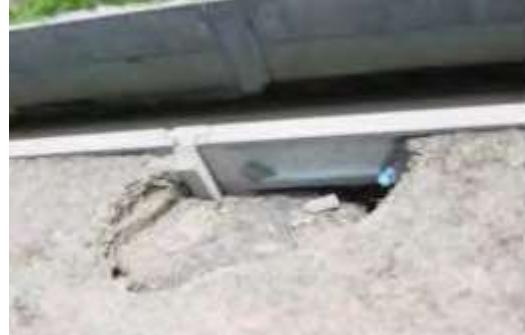
水路側壁の空洞状況

空洞の発生は、水路側壁背面の土砂が水路内あるいは水路底板の下等に形成された水みちに吸い出されたことが原因です。このため、空洞付近の調査により、土砂が吸い出された経路を特定する必要があります。
