3) 安全施設の補修

【安全施設の補修】

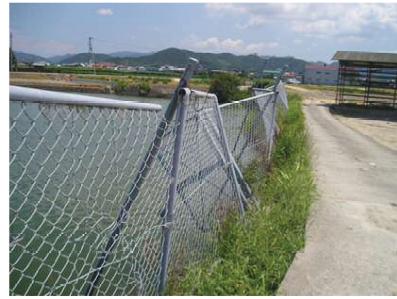
ため池における
破損した金網フェンス

金網フェンスにおいて、金網の破れ、胴縁や支柱の曲がりなどの破損や腐食などの老朽化の状況を目視にて点検します。また、フェンス全体に少し力を加えるなどして、ぐらつきがないか点検しておく必要があります。点検結果に応じて、施設管理者や関係機関等と十分に相談し、対策方法を検討します。

破損や老朽化の状態に応じた補修を実施します。例えば、金網の一部が少しだけ破れている場合は、その部分だけ新しい金網を当てて繋げることが考えられます。胴縁や支柱が曲がっている場合は、石頭ハンマー等で叩いて曲がりを修正することも考えられます。また、部材の腐食が著しかったり、金網が比較的大きく破れていたり、胴縁や支柱の曲がり等の変形が著しいときは新しい部材に交換を考えます。その際は、新しいフェンスは、できるだけ既設のフェンスと同等のものを使用することに留意します。

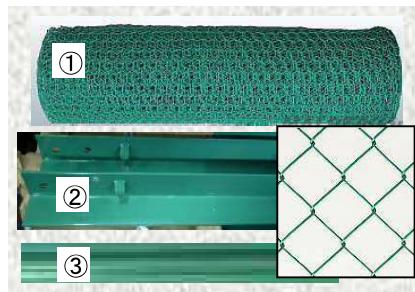
金網フェンスの材料
(①金網、②胴縁、③支柱)
