土砂災害警戒区域等の指定の告示に係る図書(その1)

自然現象の種類	急傾斜地の崩壊
箇所番号	N212K0684
箇所名	東上沢13
所在地	登米市東和町米川字東上沢
調査機関	宮城県東部土木事務所登米地域事務所

危害のおそれのある土地、著しい危害のおそれのある土地の設定図

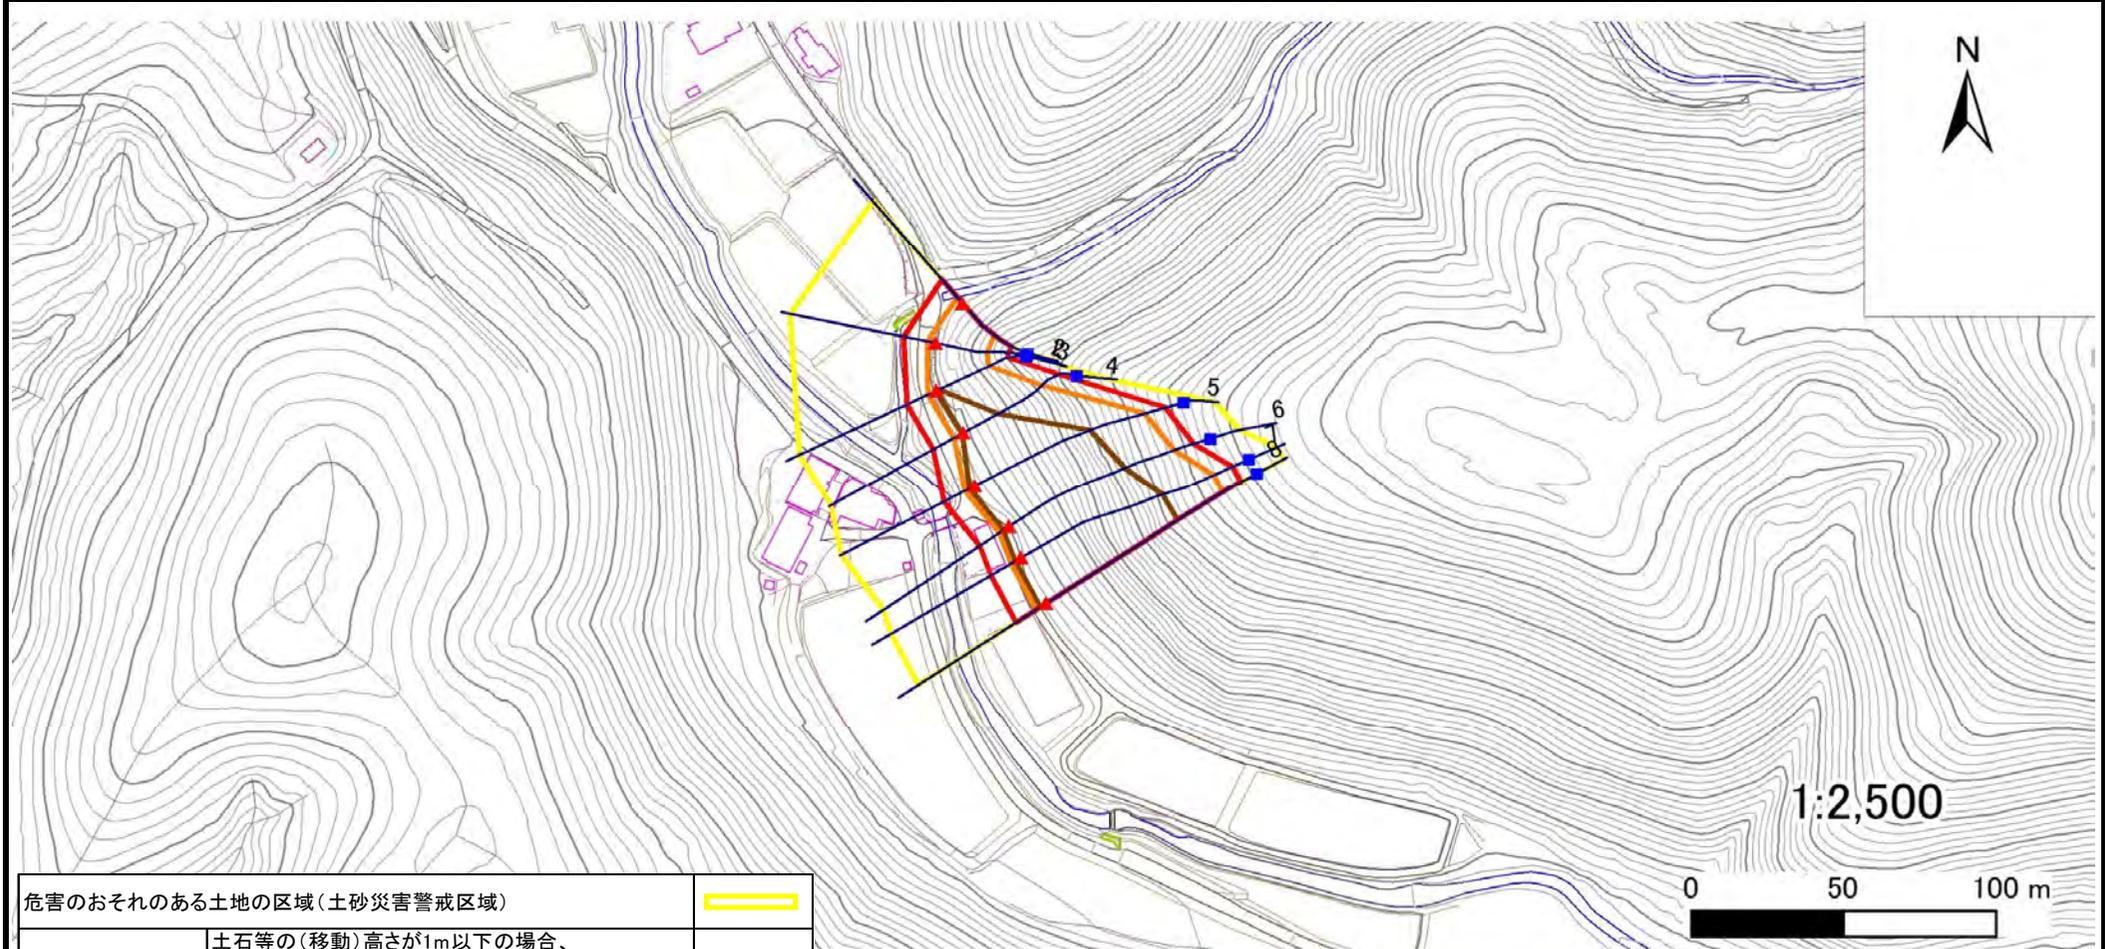
急傾斜地の位置	箇所番号	N212K0684	箇所名	東上沢13	所在地	登米市東和町米川字東上沢
---------	------	-----------	-----	-------	-----	--------------

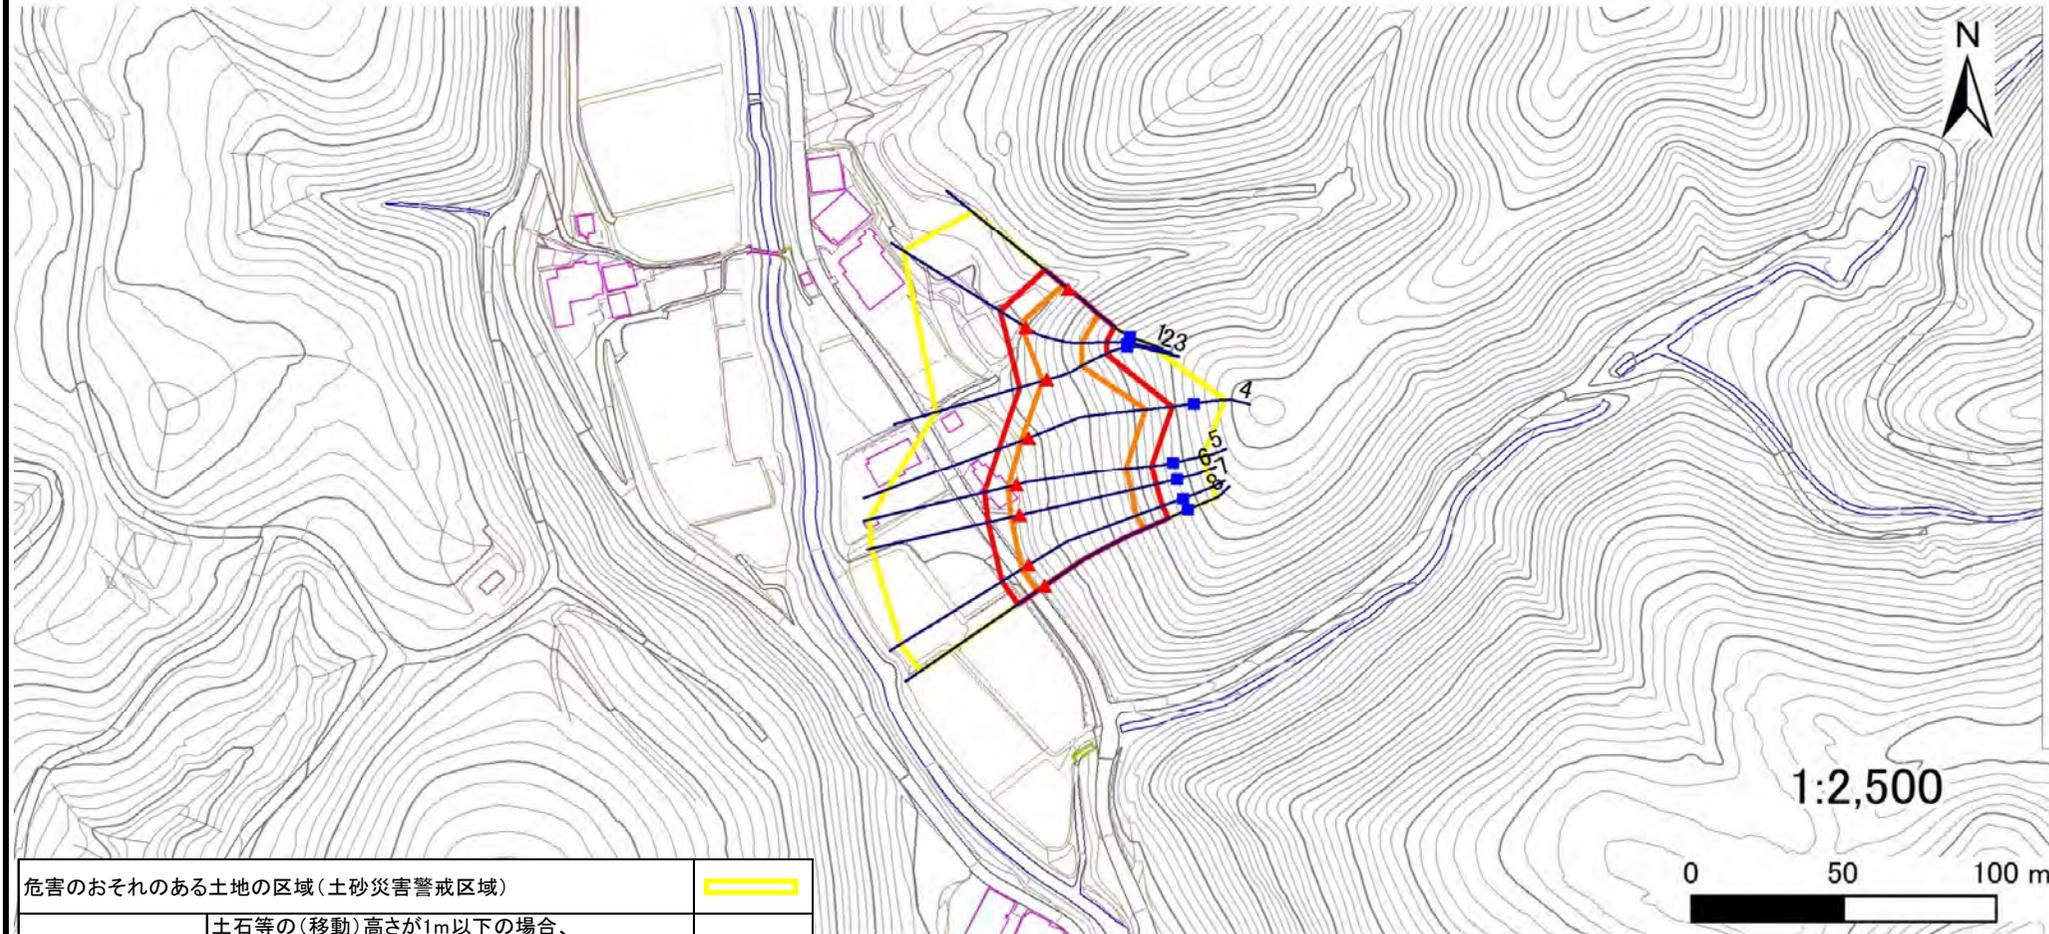
危害のおそれのある土地、著しい危害のおそれのある土地の設定図

急傾斜地の位置	箇所番号	N212K0685	箇所名	東上沢14	所在地	登米市東和町米川字東上沢
---------	------	-----------	-----	-------	-----	--------------

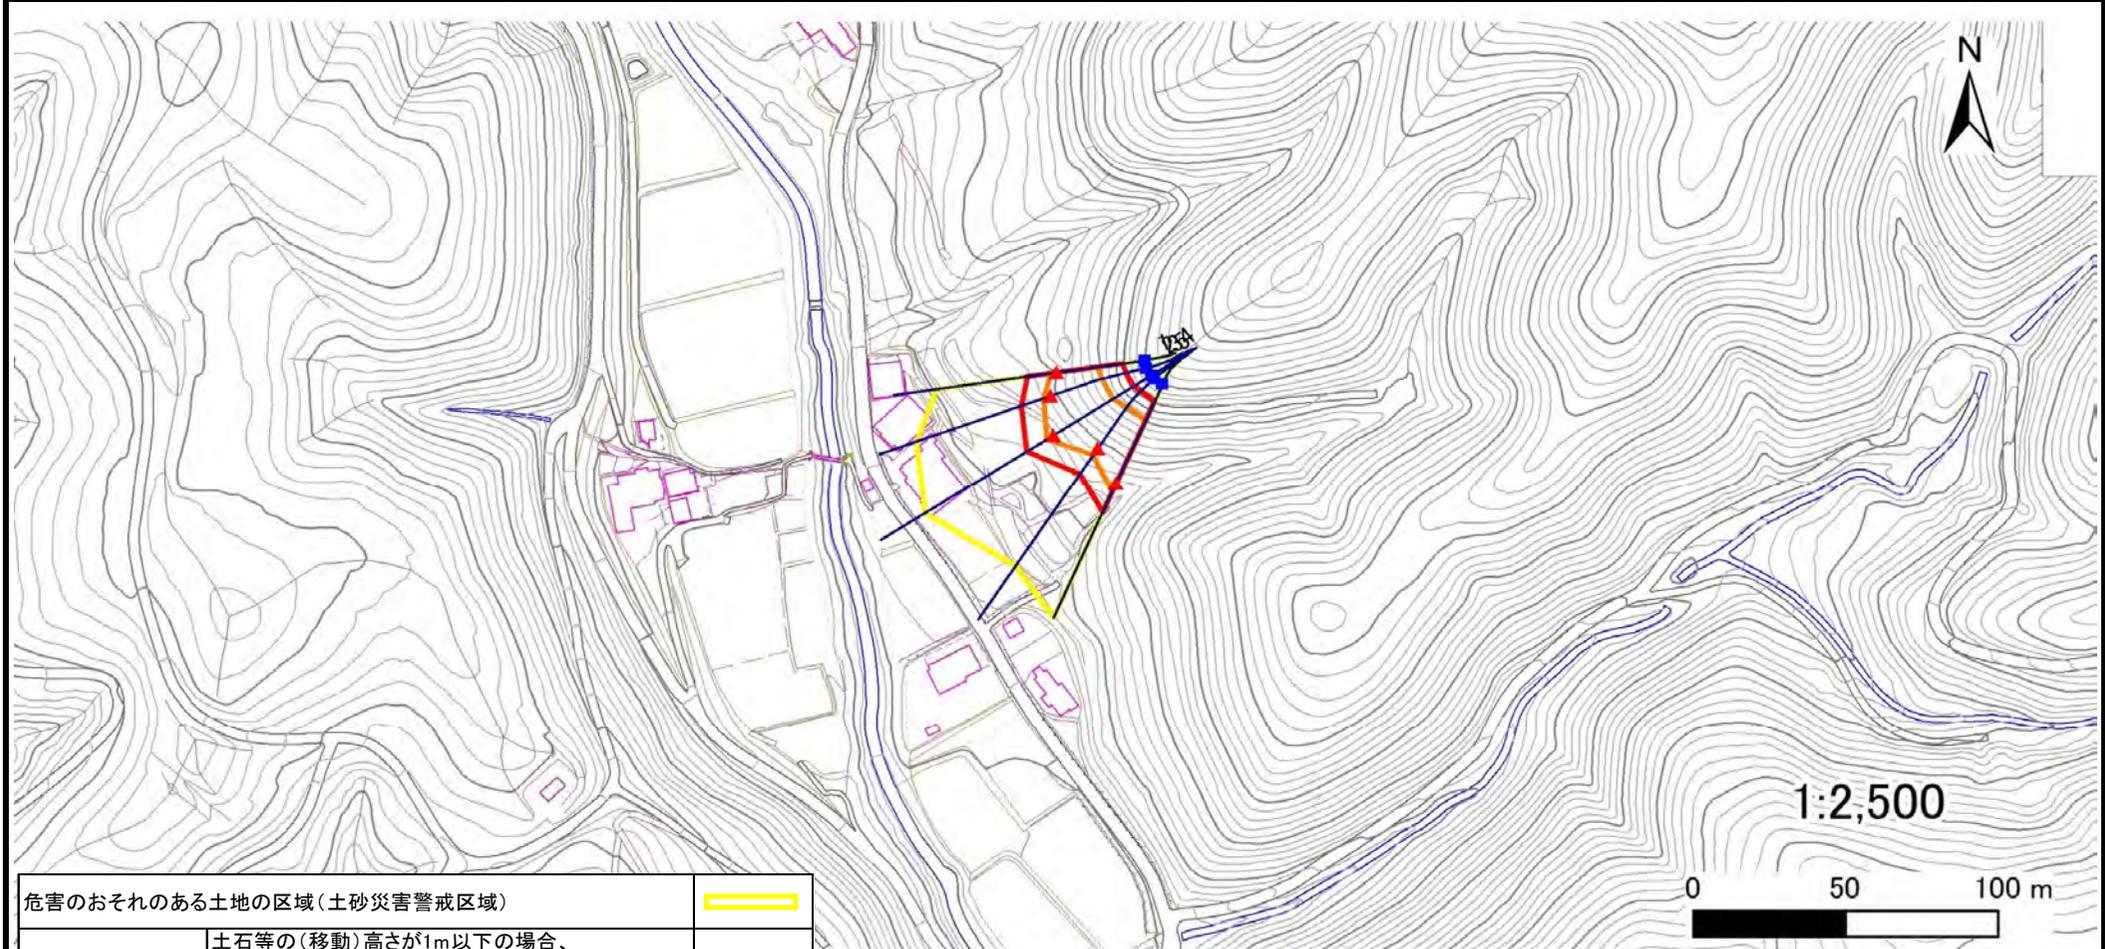
危害のおそれのある土地、著しい危害のおそれのある土地の設定図

急傾斜地の位置	箇所番号	N212K0686	箇所名	東上沢15	所在地	登米市東和町米川字東上沢
---------	------	-----------	-----	-------	-----	--------------

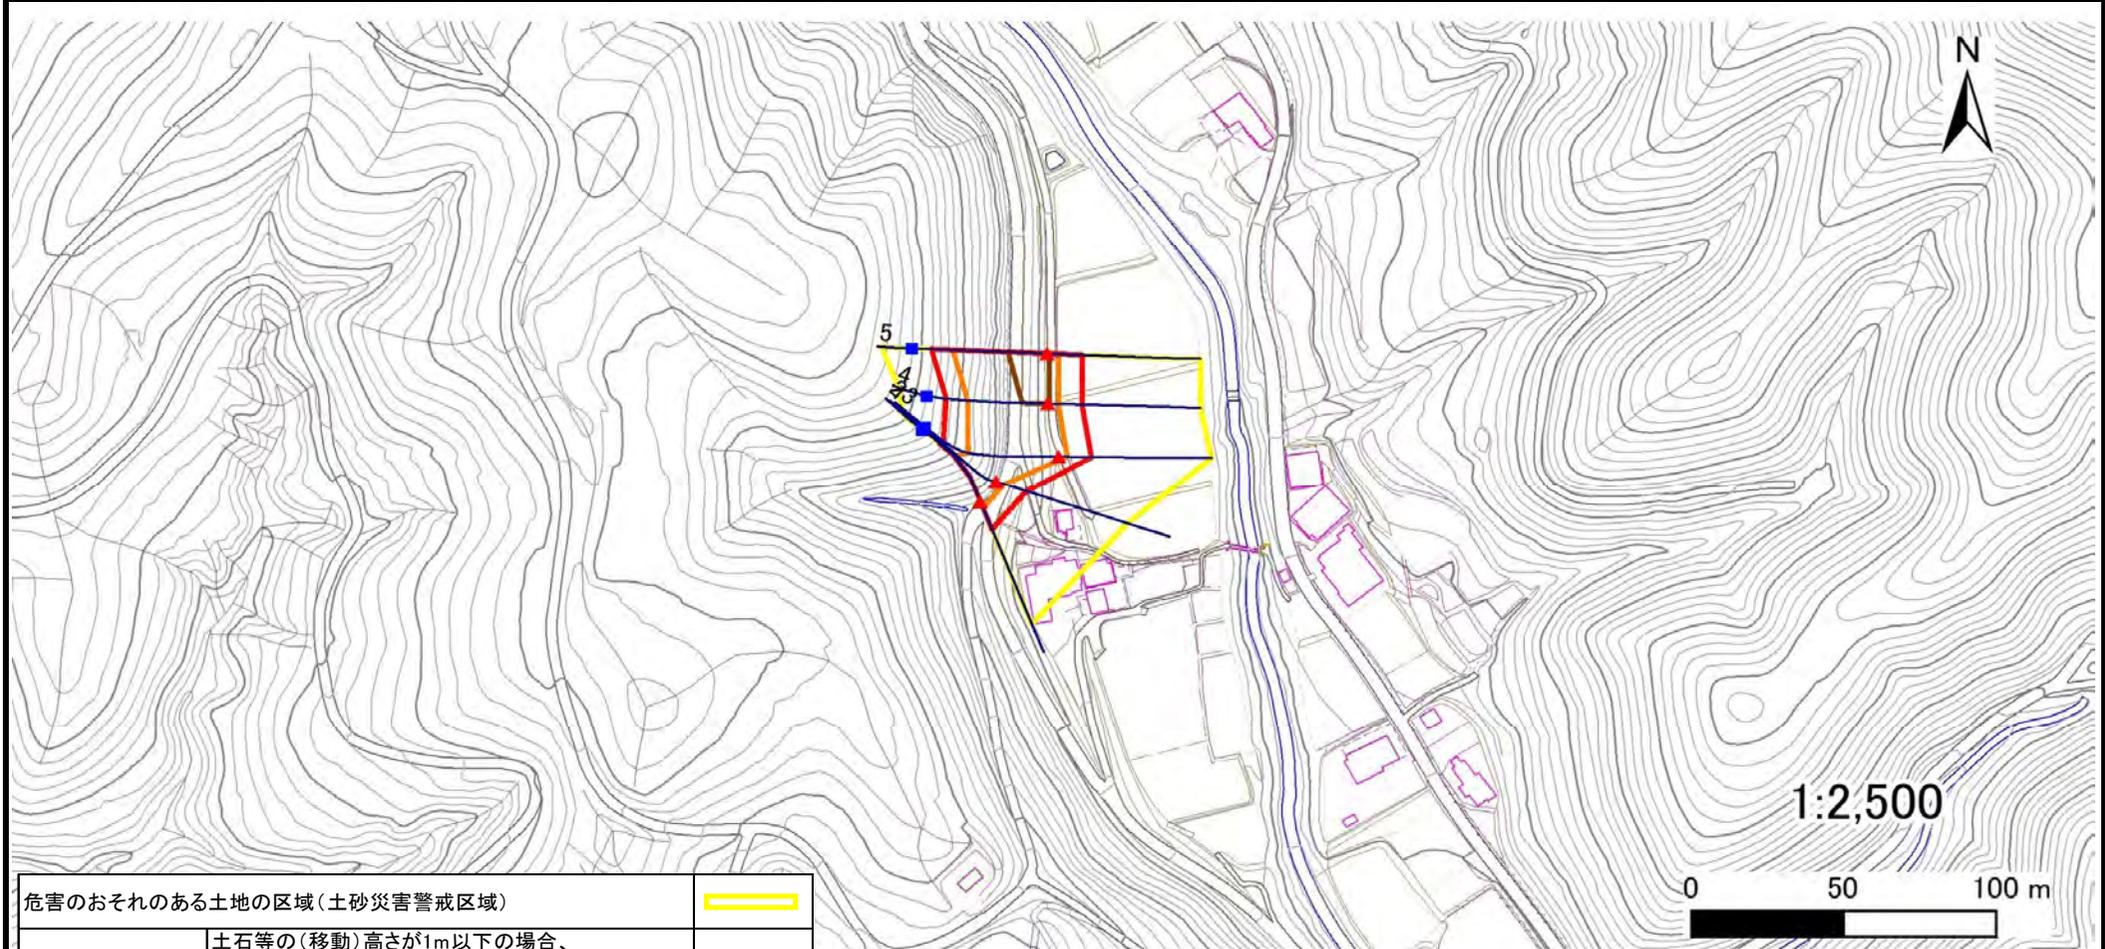
危害のおそれのある土地、著しい危害のおそれのある土地の設定図

急傾斜地の位置	箇所番号	N212K0689	箇所名	東上沢16	所在地	登米市東和町米川字東上沢
---------	------	-----------	-----	-------	-----	--------------

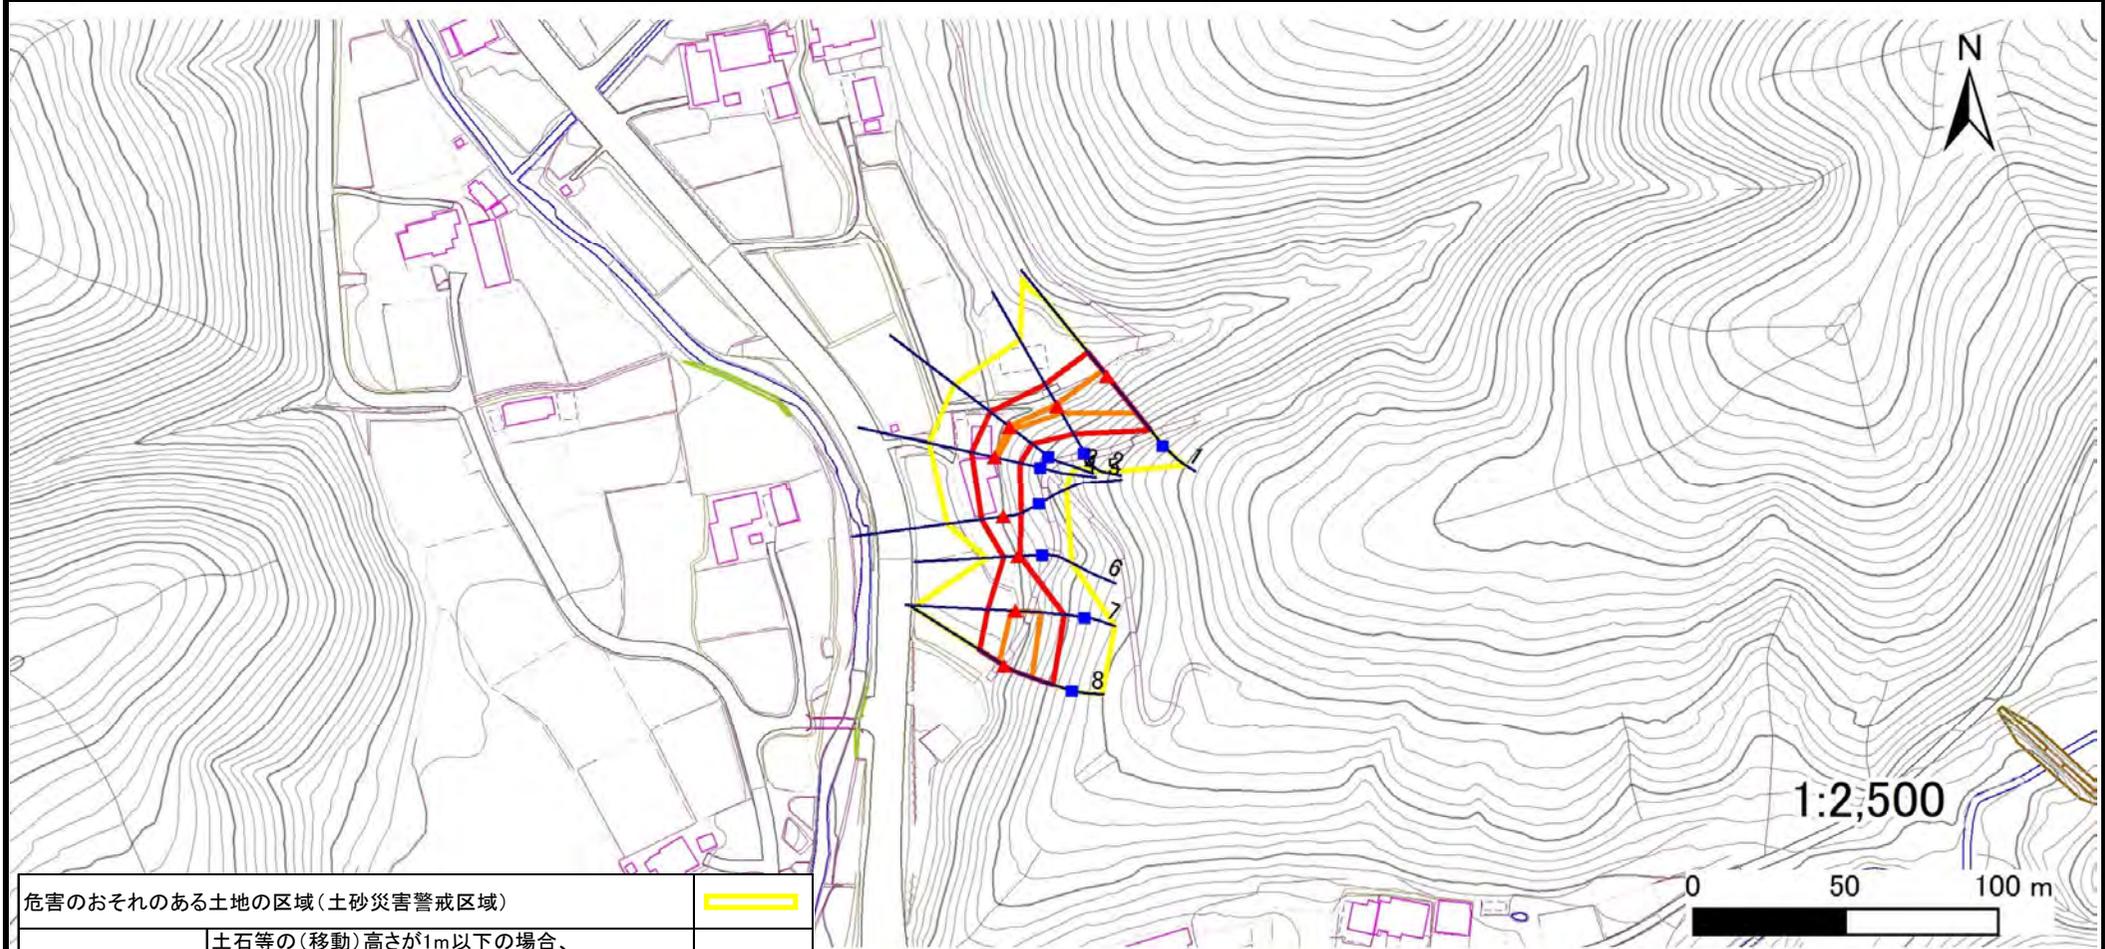
危害のおそれのある土地、著しい危害のおそれのある土地の設定図

急傾斜地の位置	箇所番号	N212K0691	箇所名	東綱木10	所在地	登米市東和町米川字東綱木
---------	------	-----------	-----	-------	-----	--------------

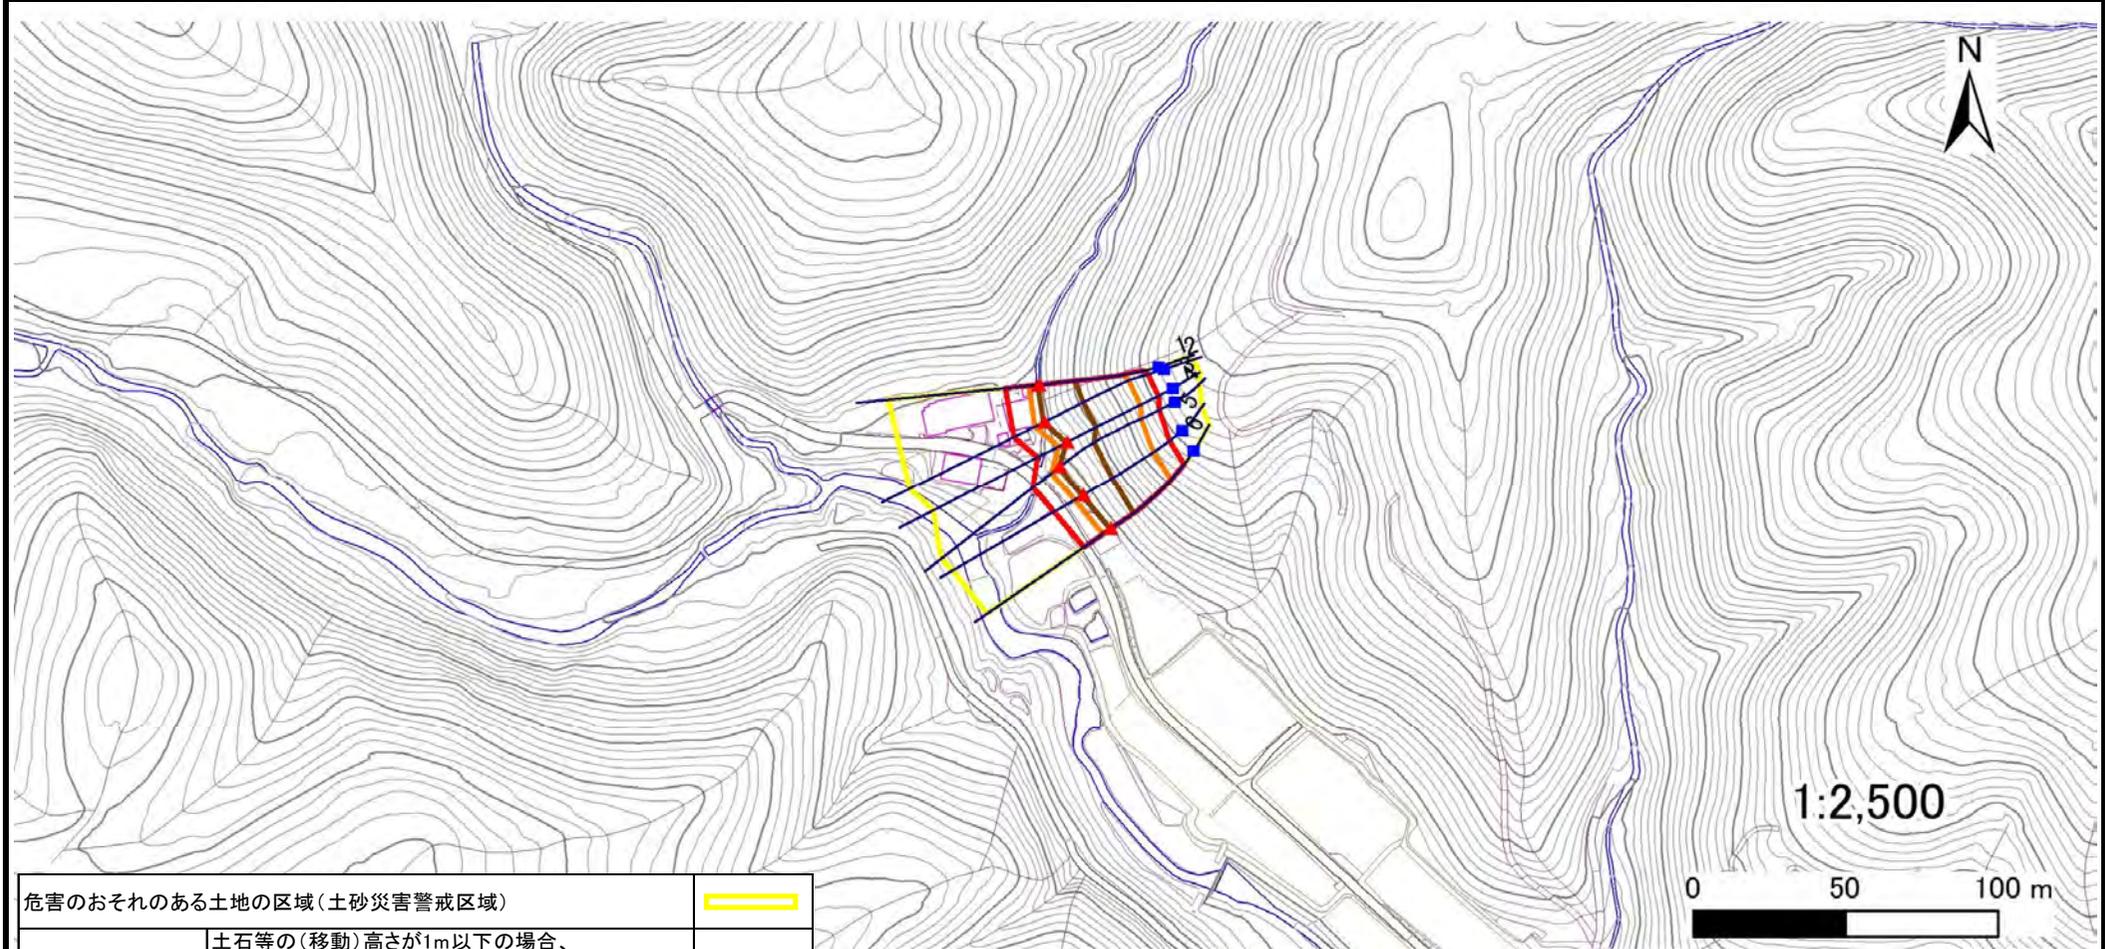
危害のおそれのある土地、著しい危害のおそれのある土地の設定図

急傾斜地の位置	箇所番号	N212K0708	箇所名	東上沢17	所在地	登米市東和町米川字東上沢
---------	------	-----------	-----	-------	-----	--------------

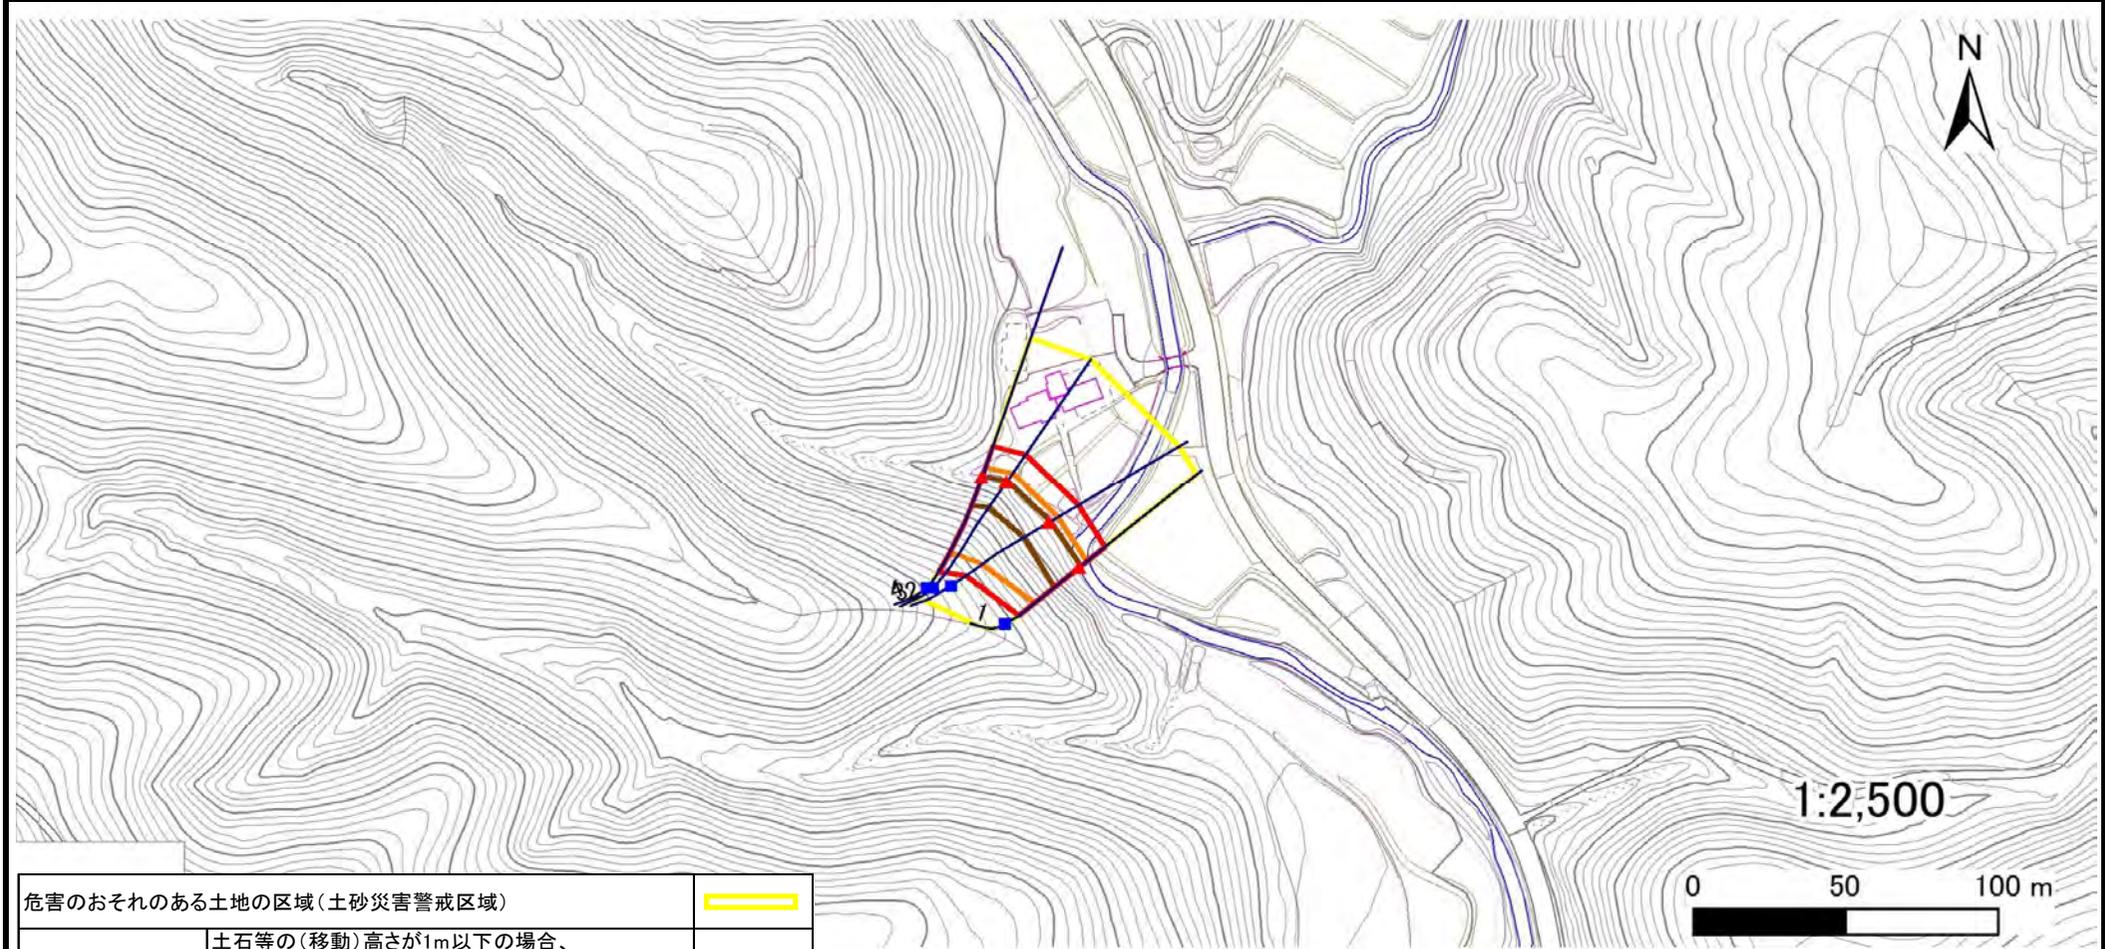
危害のおそれのある土地、著しい危害のおそれのある土地の設定図

急傾斜地の位置	箇所番号	N212K0710	箇所名	西綱木5	所在地	登米市東和町米川字西綱木
---------	------	-----------	-----	------	-----	--------------

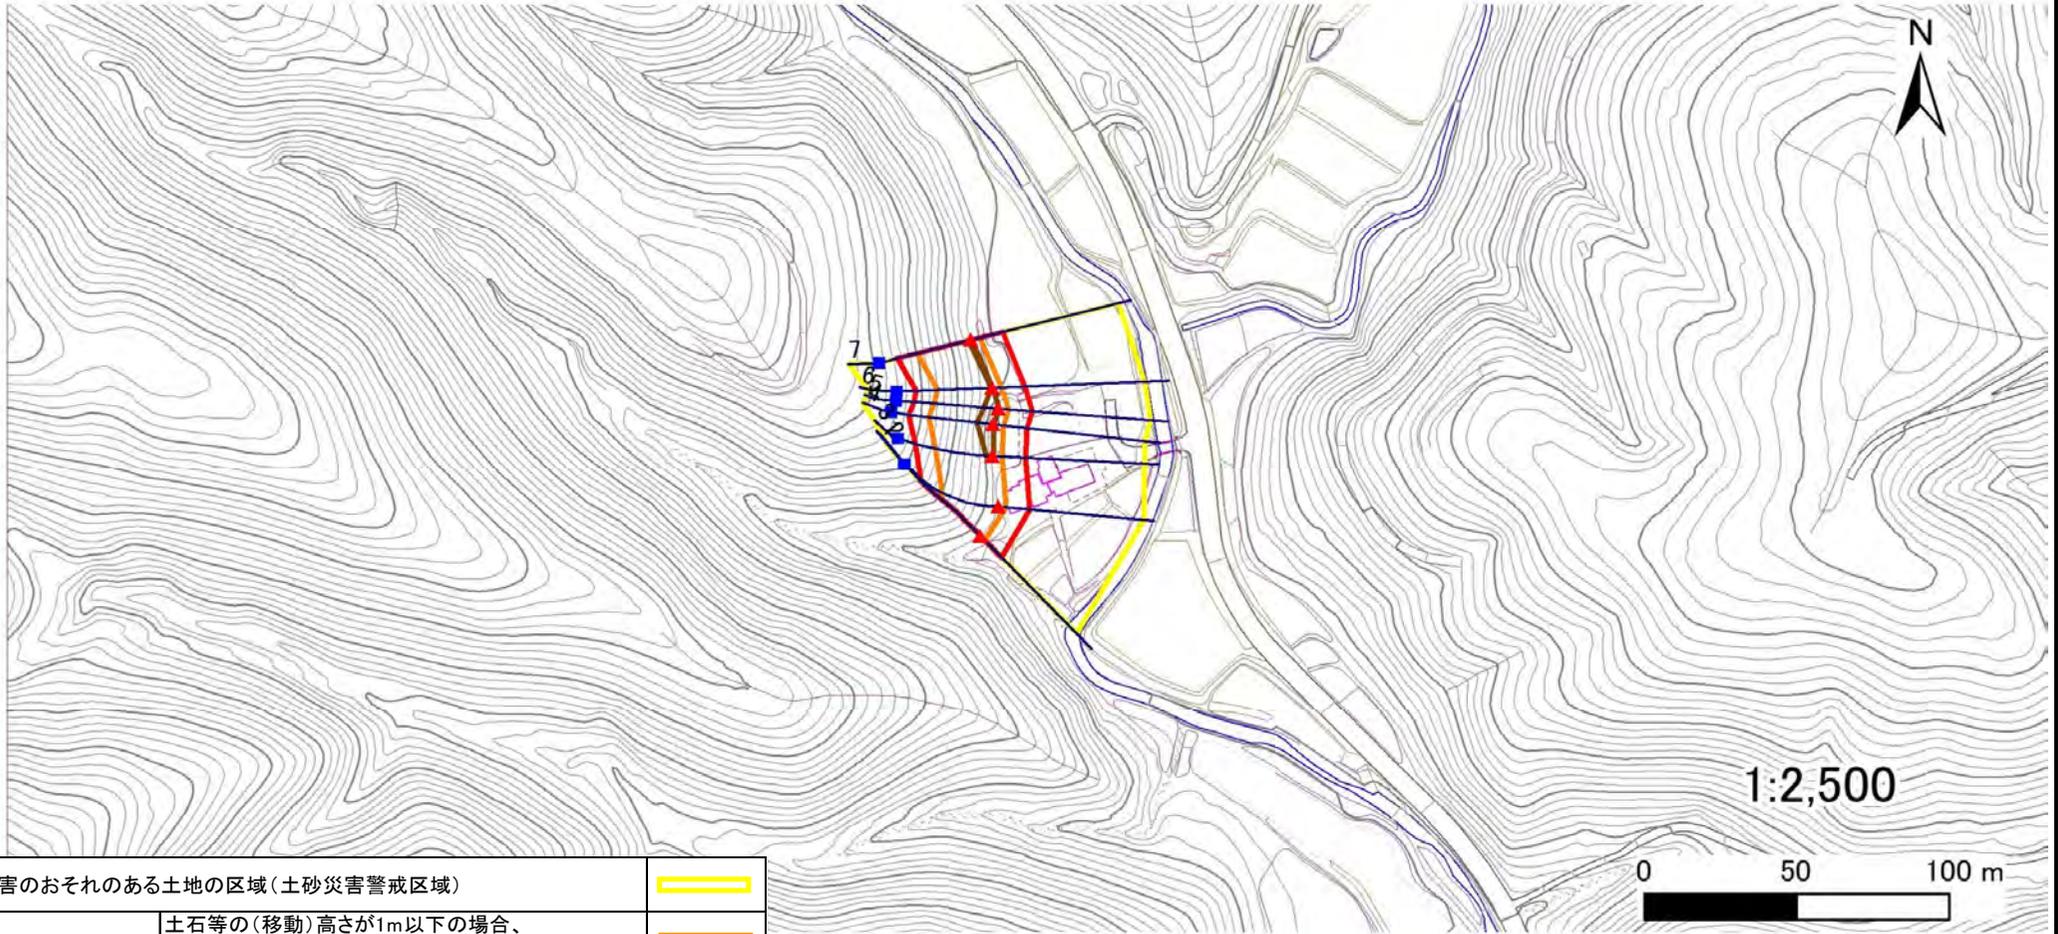
危害のおそれのある土地、著しい危害のおそれのある土地の設定図

急傾斜地の位置	箇所番号	N212K0712	箇所名	西綱木6	所在地	登米市東和町米川字西綱木、東綱木
---------	------	-----------	-----	------	-----	------------------
