土砂災害警戒区域等の指定の告示に係る図書(その1)

| 自然現象の種類 | 急傾斜地の崩壊 |
| 箇所番号 | N213K0926 |
| 箇所名 | 本沢8 |

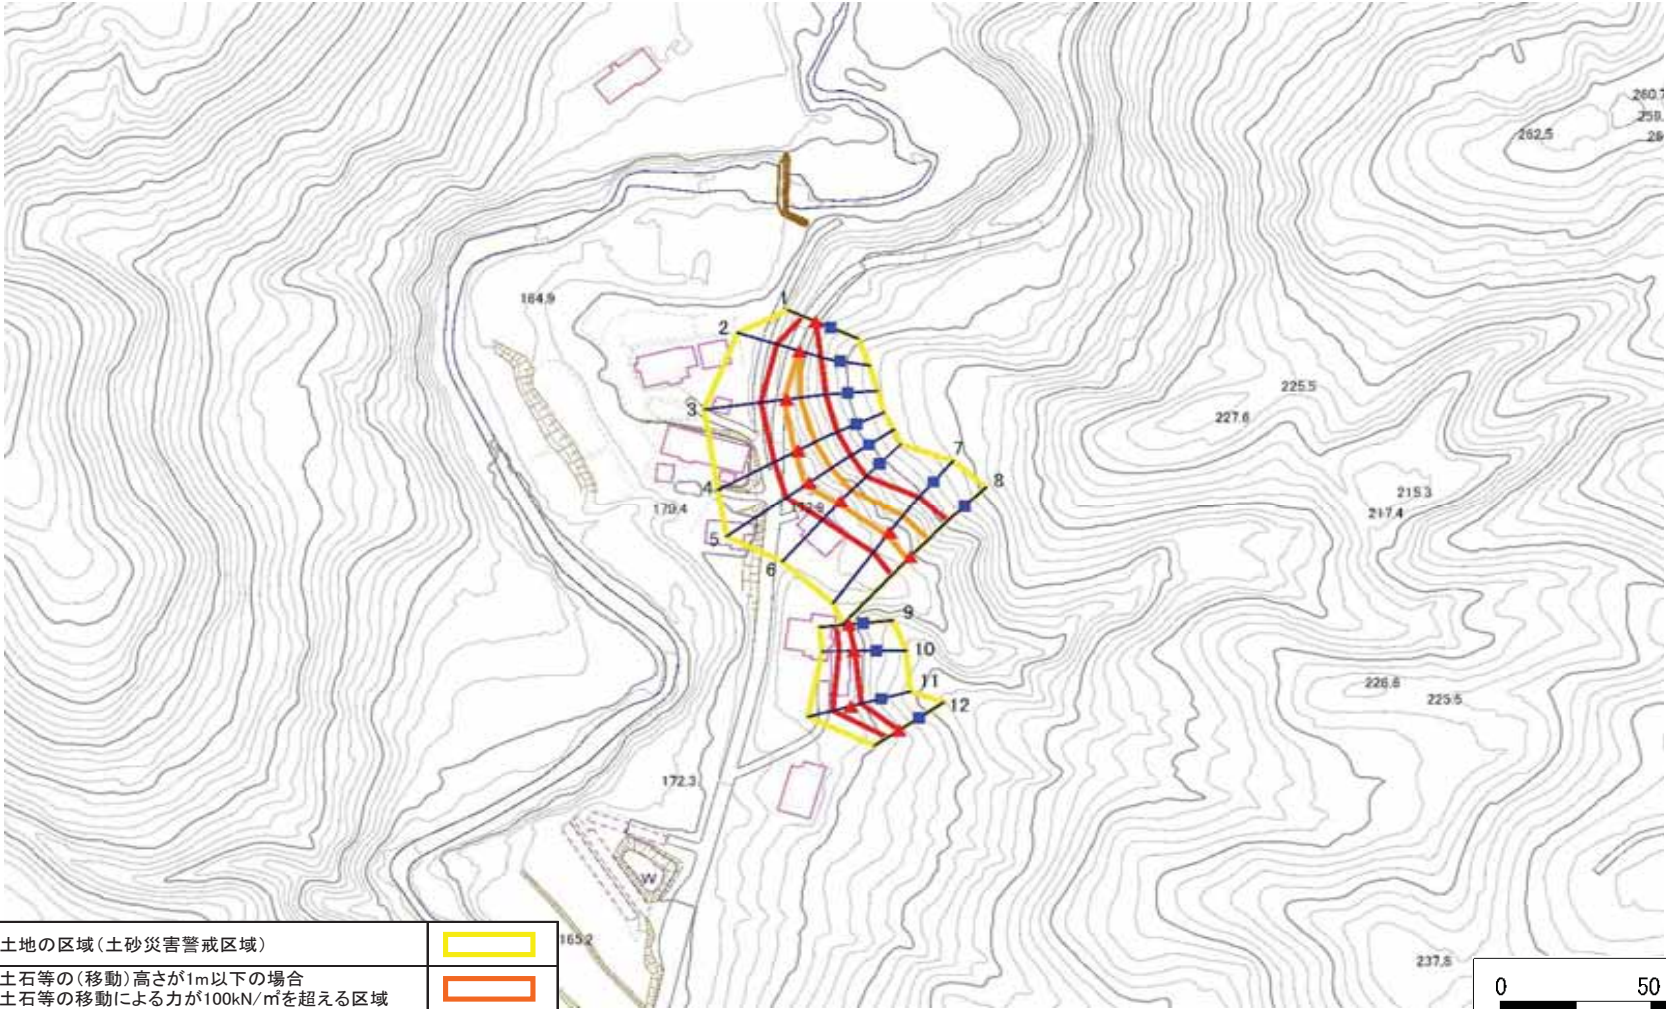
急傾斜地の位置 箇所番号 N213K0930 箇所名 本沢9 所在地 栗原市花山字本沢虚空蔵

| 危害のおそれのある土地の区域(土砂災害警戒区域) | |
| 著しい危害のおそれのある土地の区域(土砂災害特別警戒区域) | |
| 土石等の(移動)高さが1m以下の場合<br>土石等の移動による力が100kN/mを超える区域 | |
| 土石等の堆積の高さが3mを超える区域 | |

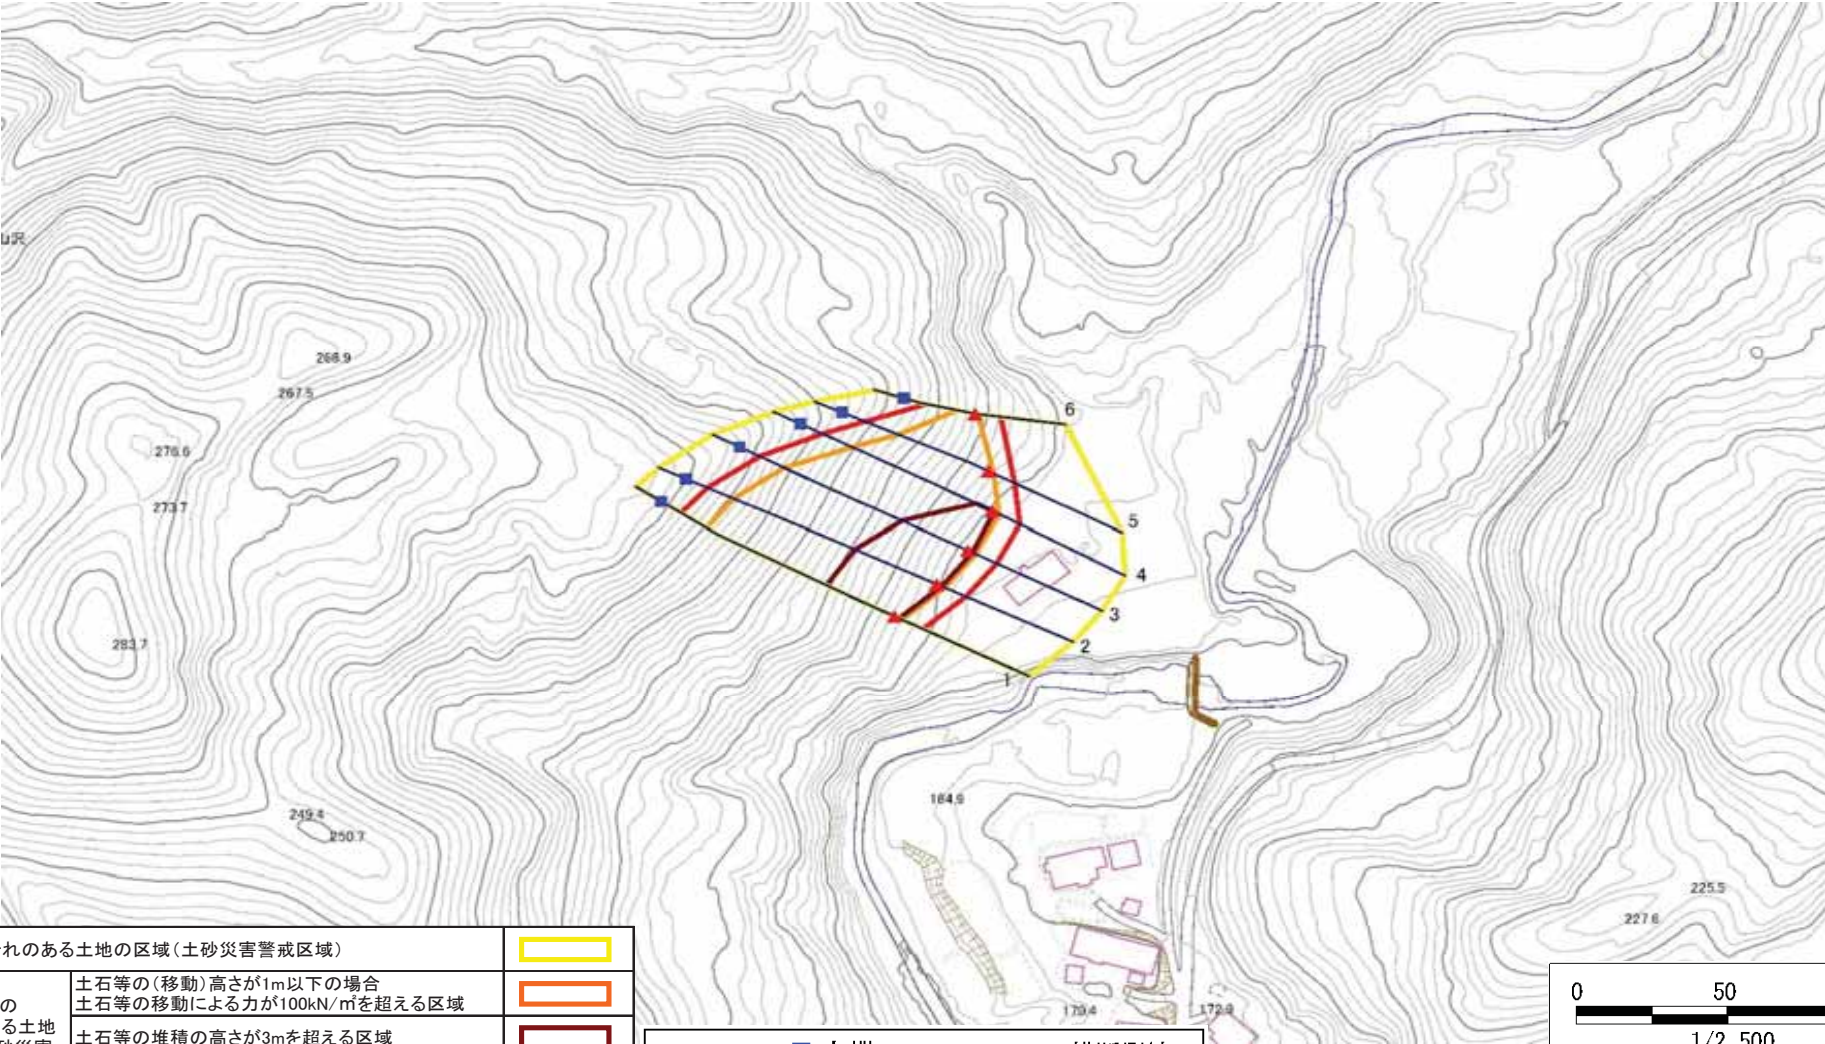
急傾斜地の位置 箇所番号 N213K0936 箇所名 本沢10 所在地 栗原市花山字本沢虚空蔵

| 危害のおそれのある土地の区域(土砂災害警戒区域) | |
| 著しい危害のおそれのある土地の区域(土砂災害特別警戒区域) | |
| 土石等の(移動)高さが1m以下の場合<br>土石等の移動による力が100kN/m <sup>2</sup> を超える区域 | |
| 土石等の堆積の高さが3mを超える区域 | |

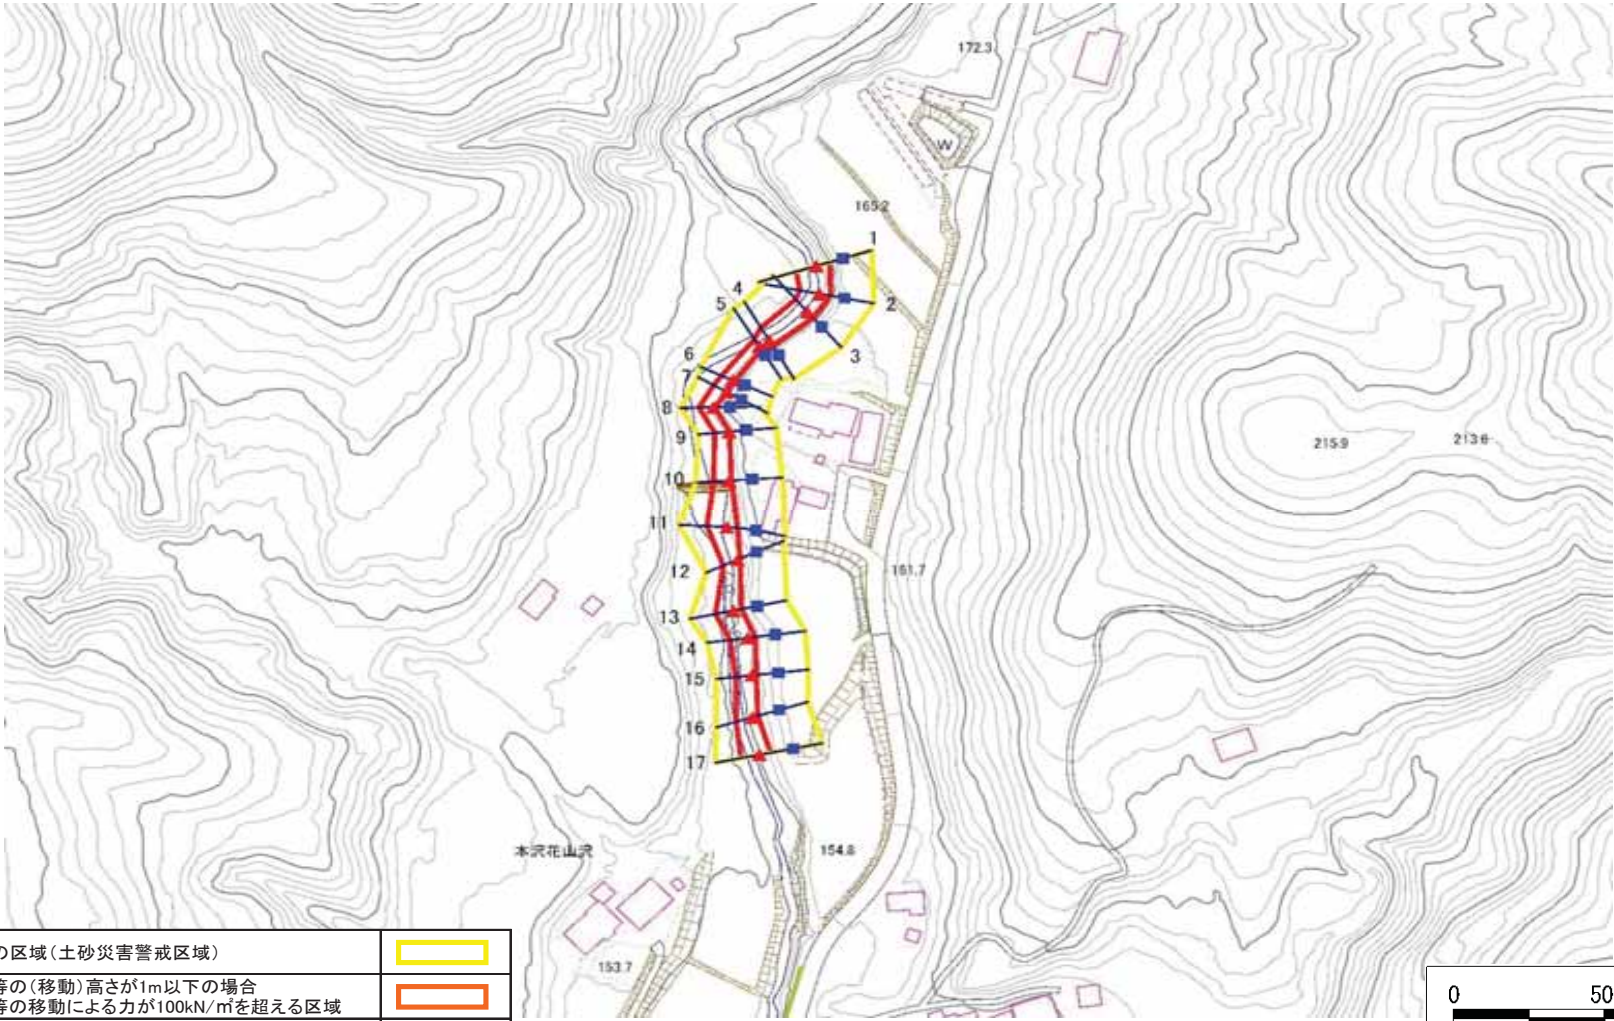
急傾斜地の位置 箇所番号 N213K0937 箇所名 本沢11 所在地 栗原市花山字本沢虚空蔵

| 危害のおそれのある土地の区域(土砂災害警戒区域) | |
| 著しい危害のおそれのある土地の区域(土砂災害特別警戒区域) | |
| 土石等の(移動)高さが1m以下の場合<br>土石等の移動による力が100kN/mを超える区域 | |
| 土石等の堆積の高さが3mを超える区域 | |

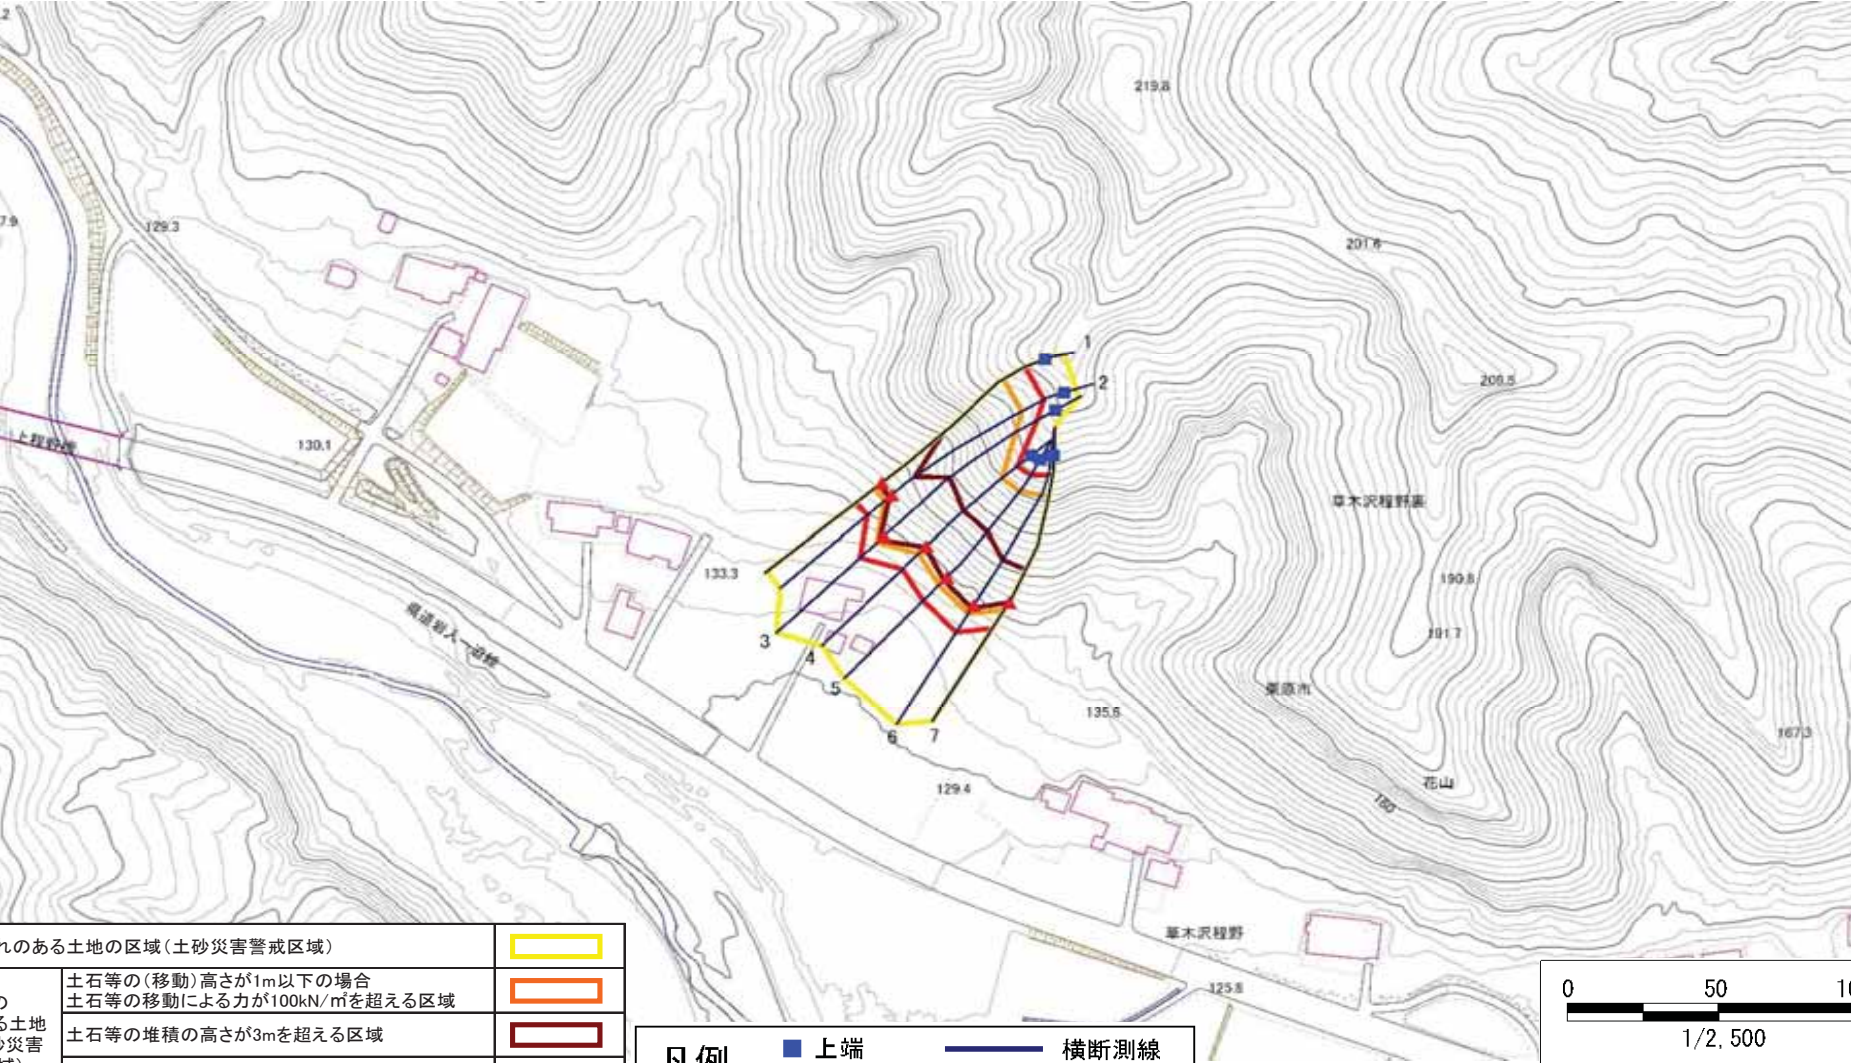
| 急傾斜地の位置 | 箇所番号 | N213K0938 | 箇所名 | 草木沢4 | 所在地 | 栗原市花山字草木沢程野 |

| 危害のおそれのある土地の区域(土砂災害警戒区域) | |
| 著しい危害のおそれのある土地の区域(土砂災害特別警戒区域) | |
| 土石等の(移動)高さが1m以下の場合<br>土石等の移動による力が100kN/mを超える区域 | |
| 土石等の堆積の高さが3mを超える区域 | |

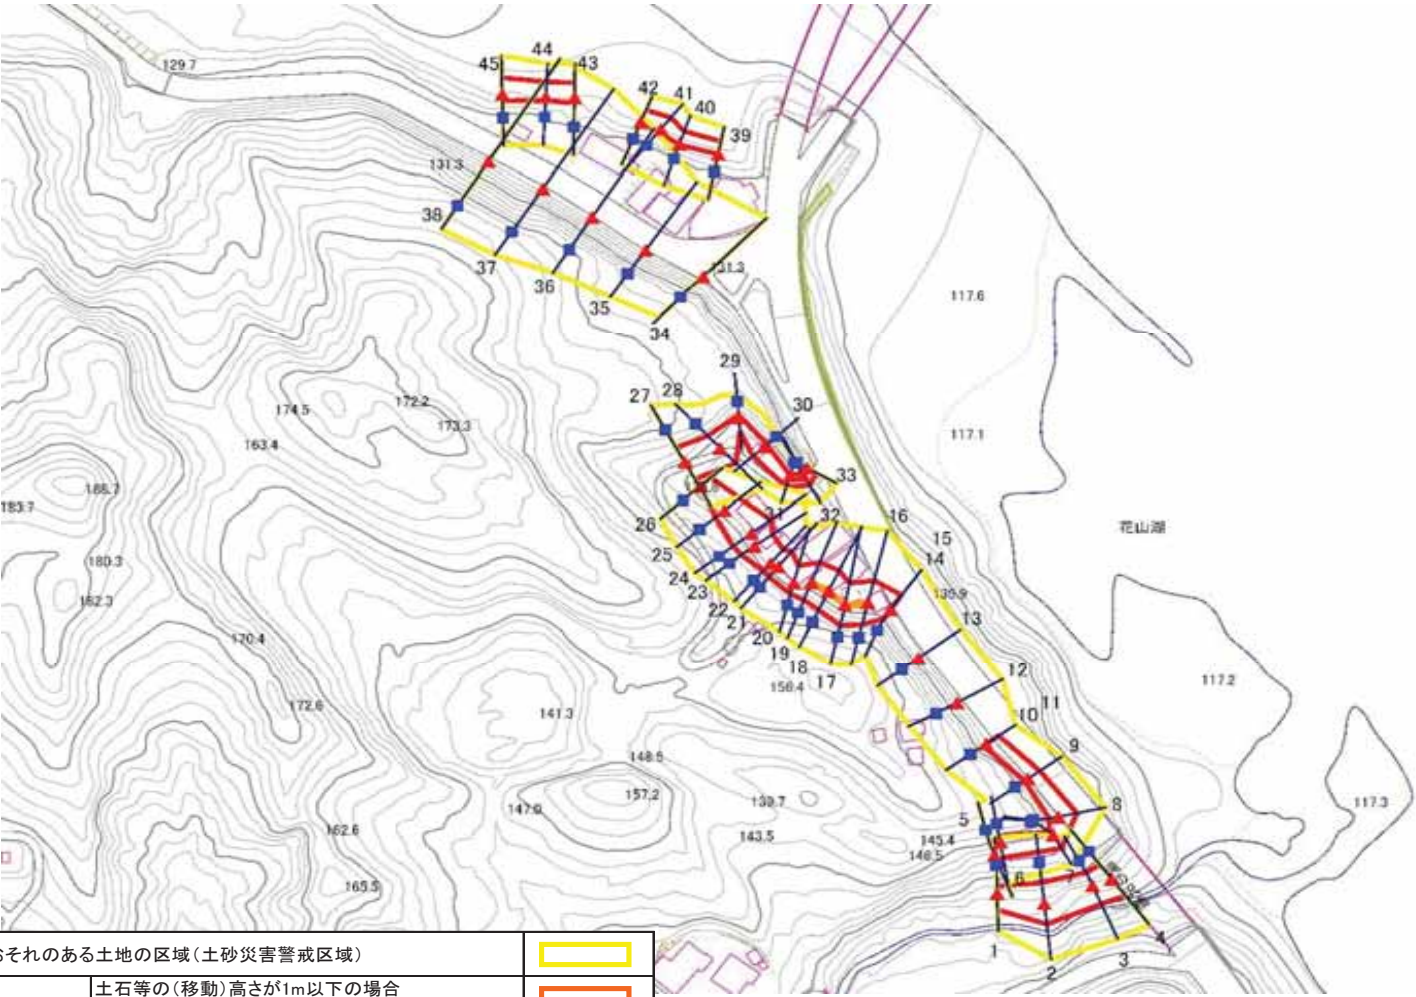
| 急傾斜地の位置 | 箇所番号 | N213K0939 | 箇所名 | 本沢12 | 所在地 | 栗原市花山字本沢山下 |

| 危害のおそれのある土地の区域(土砂災害警戒区域) | |
| 著しい危害のおそれのある土地の区域(土砂災害特別警戒区域) | |
| 土石等の(移動)高さが1m以下の場合<br>土石等の移動による力が100kN/m <sup>2</sup> を超える区域 | |
| 土石等の堆積の高さが3mを超える区域 | |

| 横断測線の区間 | 土石等の移動により建築物の地上部に作用すると想定される力 | | | | 土石等の堆積により建築物の地上部に作用すると想定される力 | | | |
| | 土石等の(移動)高さが1m以下の場合、土石等の移動による力が100kN/m2を超える区域 | | それ以外の区域 | | 土石等の堆積の高さが3mを超える区域 | | それ以外の区域 | |
| | 力の大きさのうち最大のもの<br>(kN/m2) | 土石等の高さ<br>(m) | 力の大きさのうち最大のもの<br>(kN/m2) | 土石等の高さ<br>(m) | 力の大きさのうち最大のもの<br>(kN/m2) | 土石等の高さ<br>(m) | 力の大きさのうち最大のもの<br>(kN/m2) | 土石等の高さ<br>(m) |

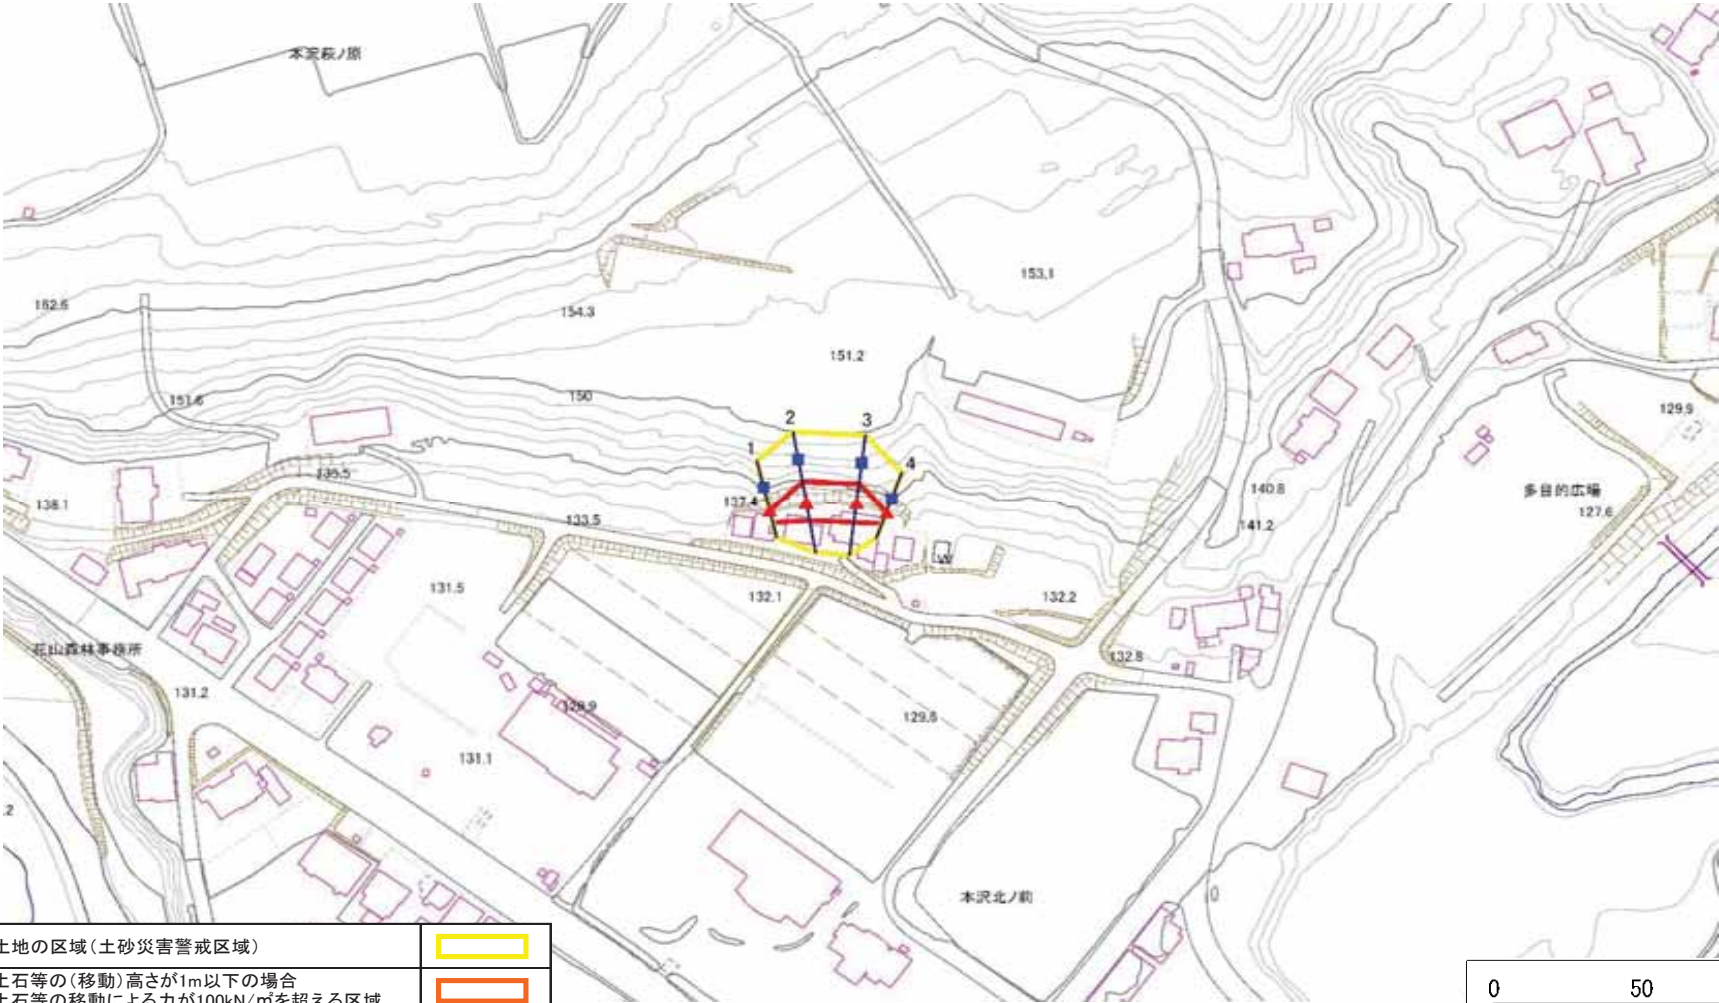
急傾斜地の位置 箇所番号 N213K0940 箇所名 本沢13 所在地 栗原市花山字本沢富ノ原

| 危害のおそれのある土地の区域(土砂災害警戒区域) | |
| 著しい危害のおそれのある土地の区域(土砂災害特別警戒区域) | |
| 土石等の(移動)高さが1m以下の場合<br>土石等の移動による力が100kN/m <sup>2</sup> を超える区域 | |
| 土石等の堆積の高さが3mを超える区域 | |

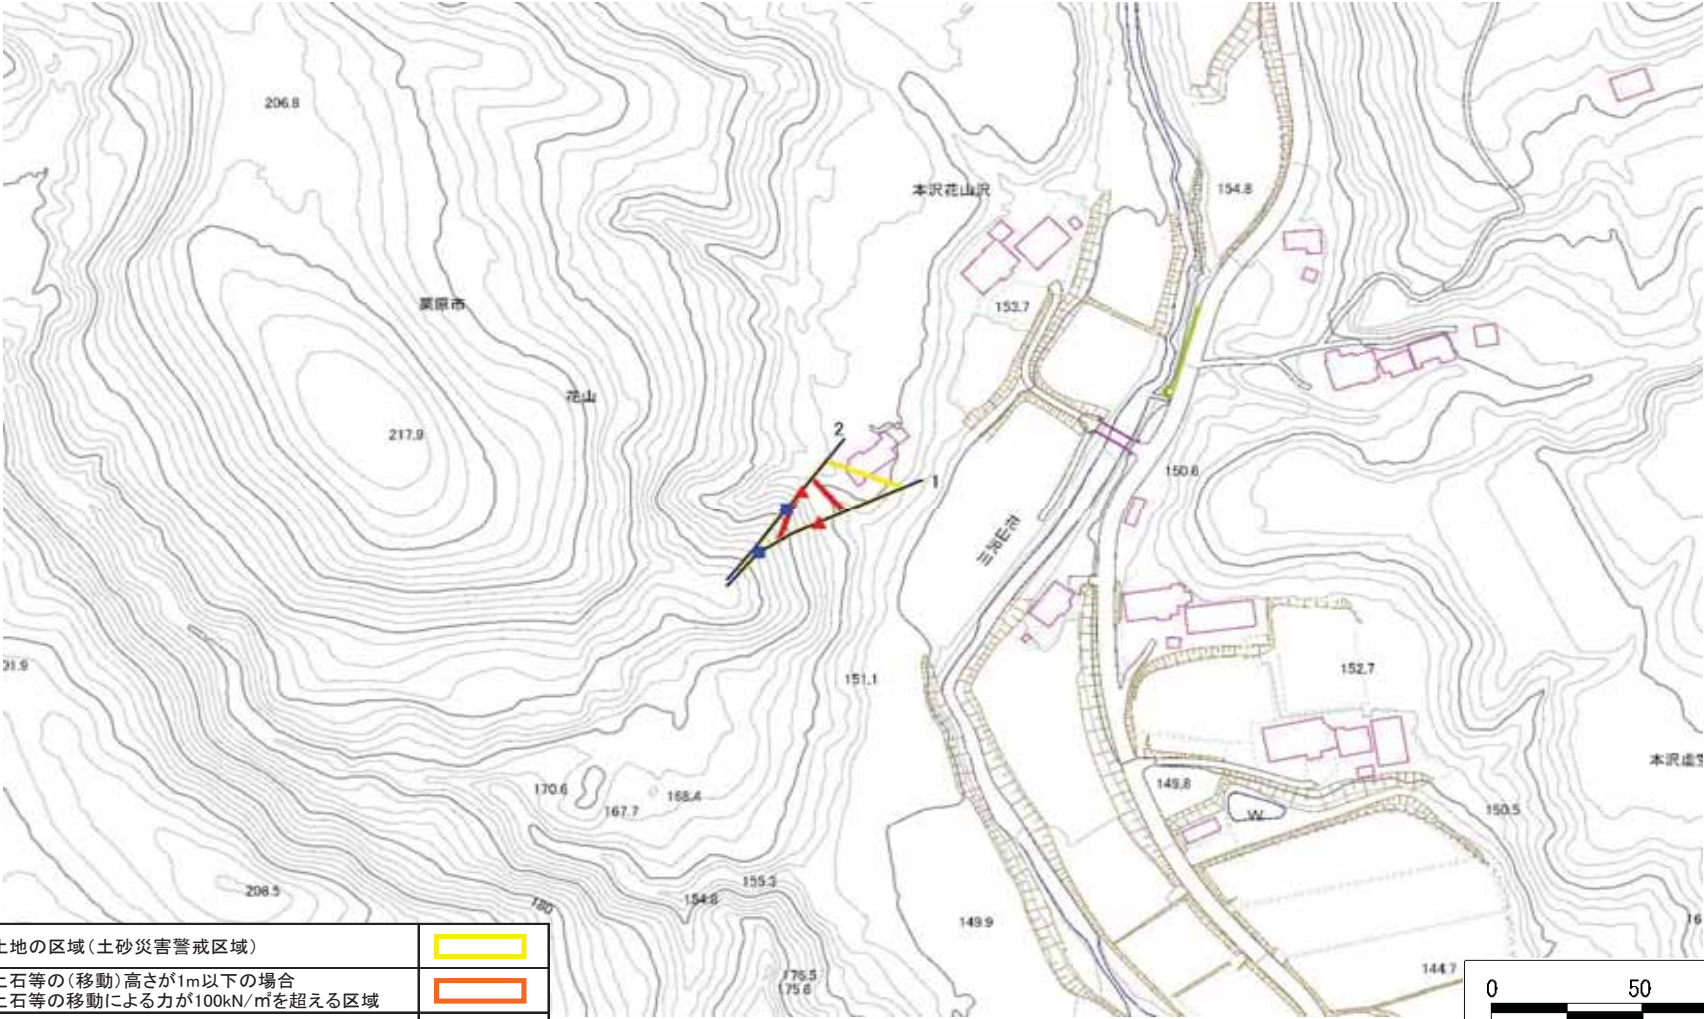
急傾斜地の位置 箇所番号 N213K0942 箇所名 本沢14 所在地 栗原市花山字本沢花山沢

| 危害のおそれのある土地の区域(土砂災害警戒区域) | |
| 著しい危害のおそれのある土地の区域(土砂災害特別警戒区域) | |
| 土石等の(移動)高さが1m以下の場合<br>土石等の移動による力が100kN/mを超える区域 | |
| 土石等の堆積の高さが3mを超える区域 | |

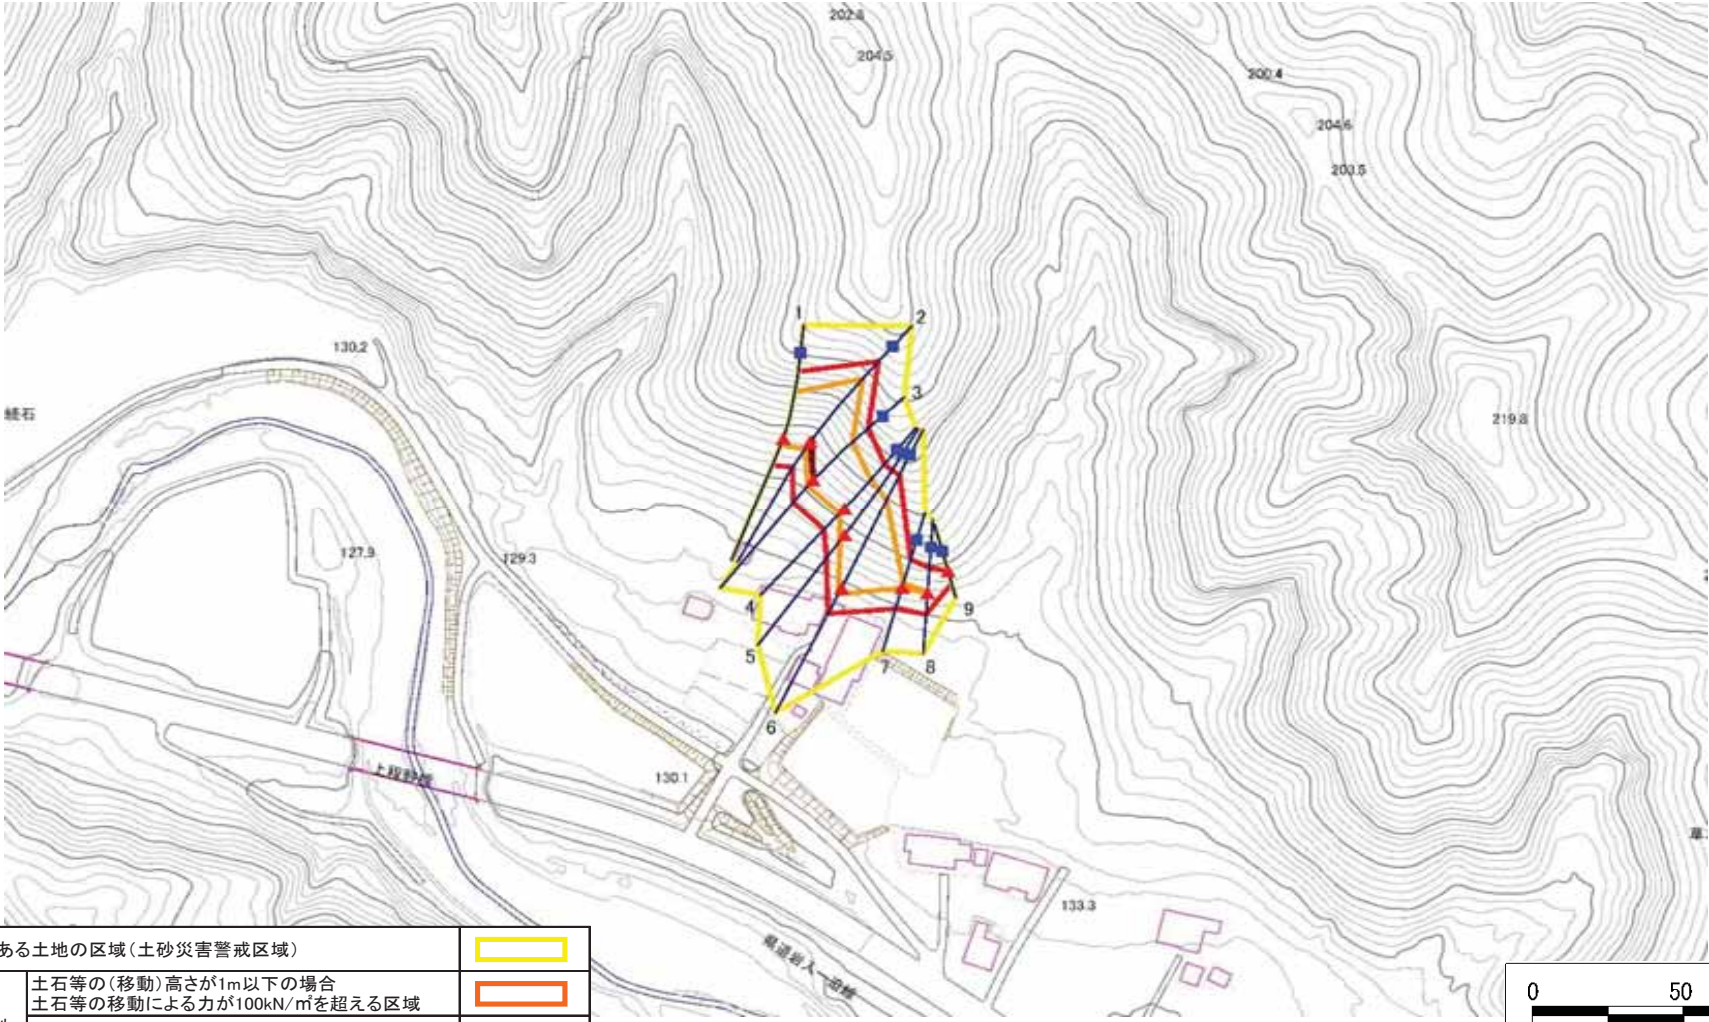
急傾斜地の位置 箇所番号 N213K0947 箇所名 草木沢5 所在地 栗原市花山字草木沢続石

| 危害のおそれのある土地の区域(土砂災害警戒区域) | |
| 著しい危害のおそれのある土地の区域(土砂災害特別警戒区域) | |
| 土石等の(移動)高さが1m以下の場合<br>土石等の移動による力が100kN/mを超える区域 | |
| 土石等の堆積の高さが3mを超える区域 | |

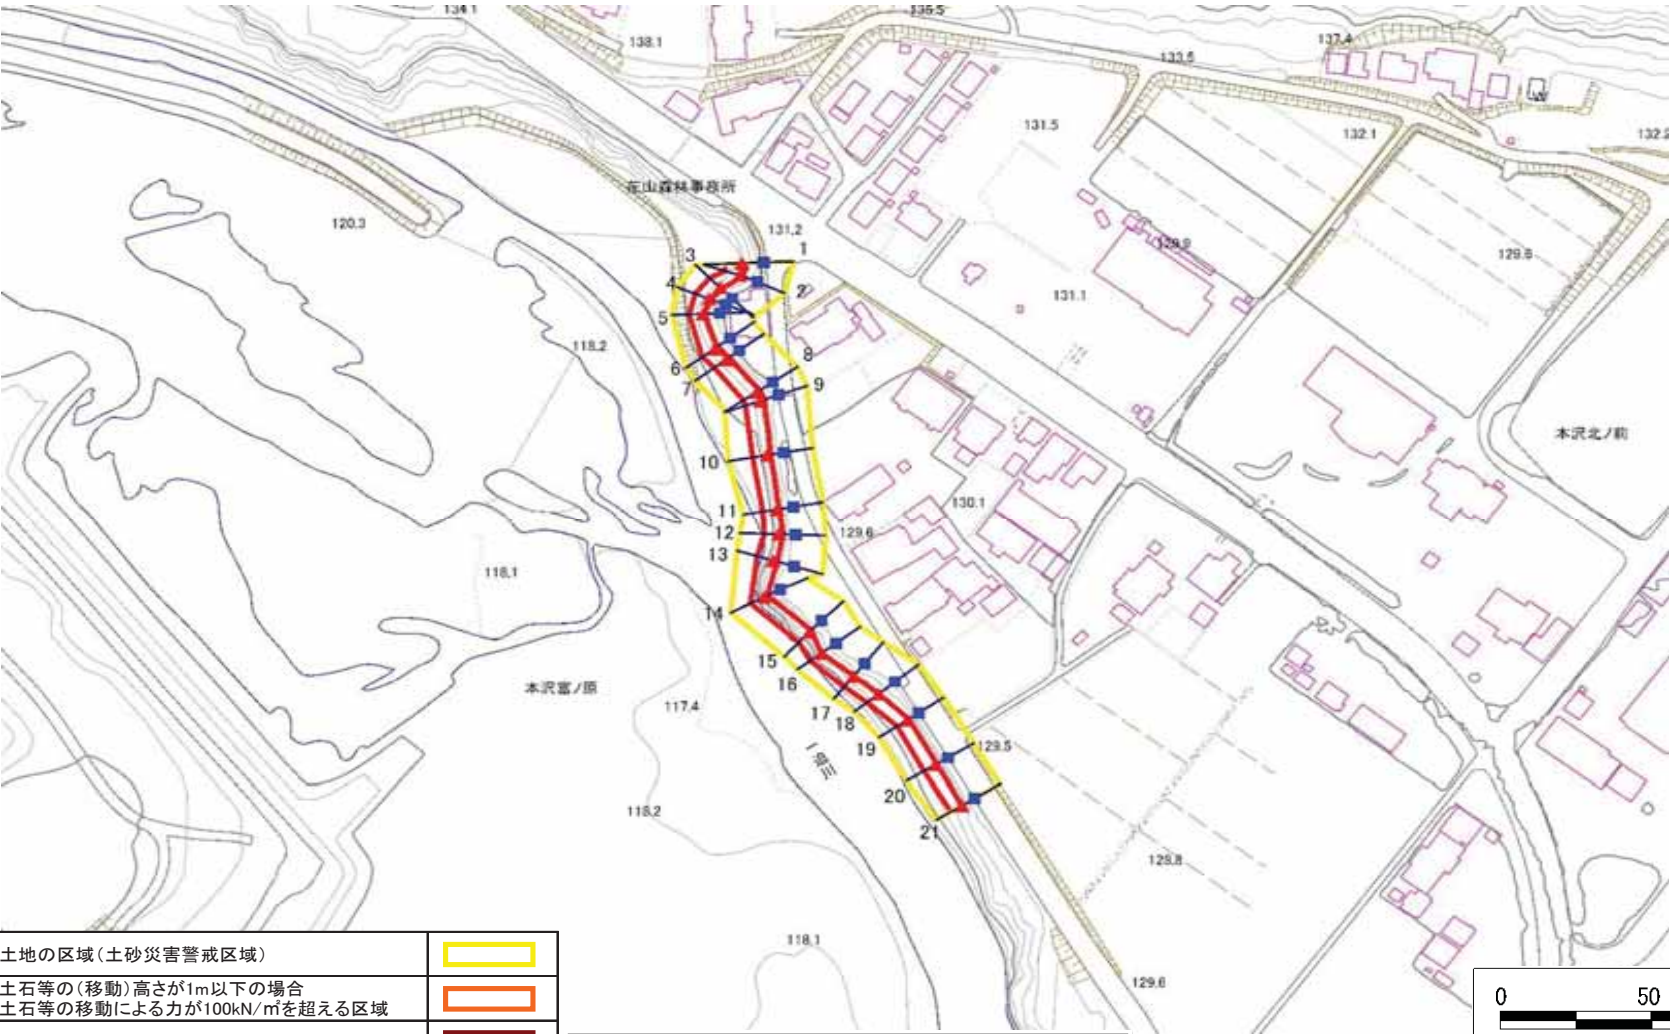
| 急傾斜地の位置 | 箇所番号 | N213K0953 | 箇所名 | 本沢15 | 所在地 | 栗原市花山字本沢富ノ原 |

| 危害のおそれのある土地の区域(土砂災害警戒区域) | |
| 著しい危害のおそれのある土地の区域(土砂災害特別警戒区域) | |
| 土石等の(移動)高さが1m以下の場合<br>土石等の移動による力が100kN/mを超える区域 | |
| 土石等の堆積の高さが3mを超える区域 | |
