被災米穀・大豆処理業務

被災冷凍水産物処理業務

冷凍水産物の海洋投入及び害虫発生状況

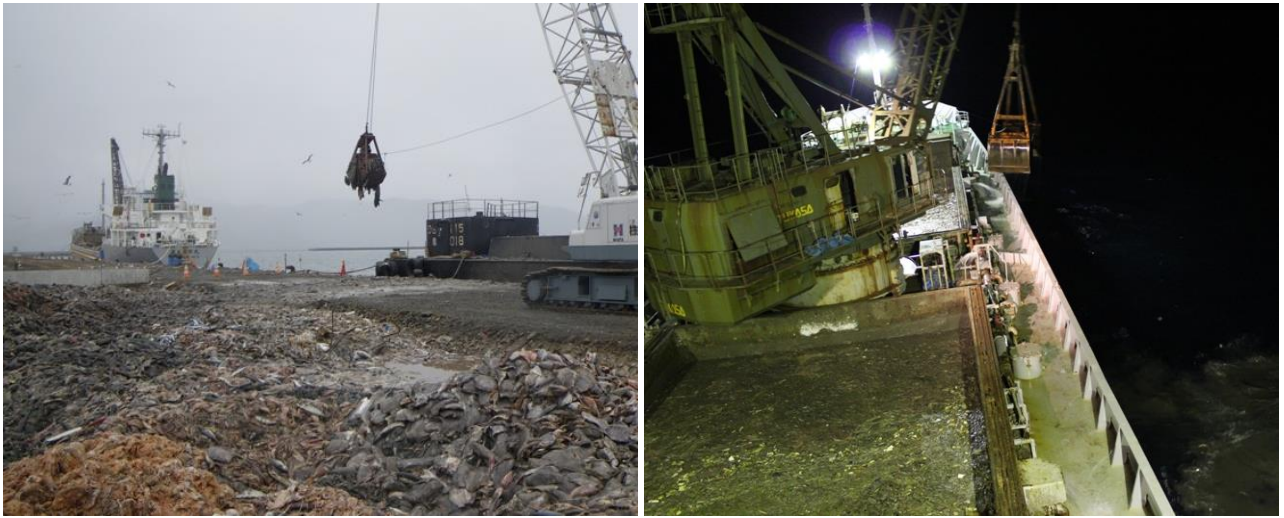
写真1 冷凍水産物の積み込み（左）と海洋投入（右）

処分方法については、海洋汚染等及び海上災害の防止に関する法律第10条第2項第6号に定める緊急海洋投入を国に要望し、平成23年4月7日、緊急的な海洋投入処分に関する告示が発出されたことから、冷凍品であった生鮮魚介類53,112トンを海洋投棄した。

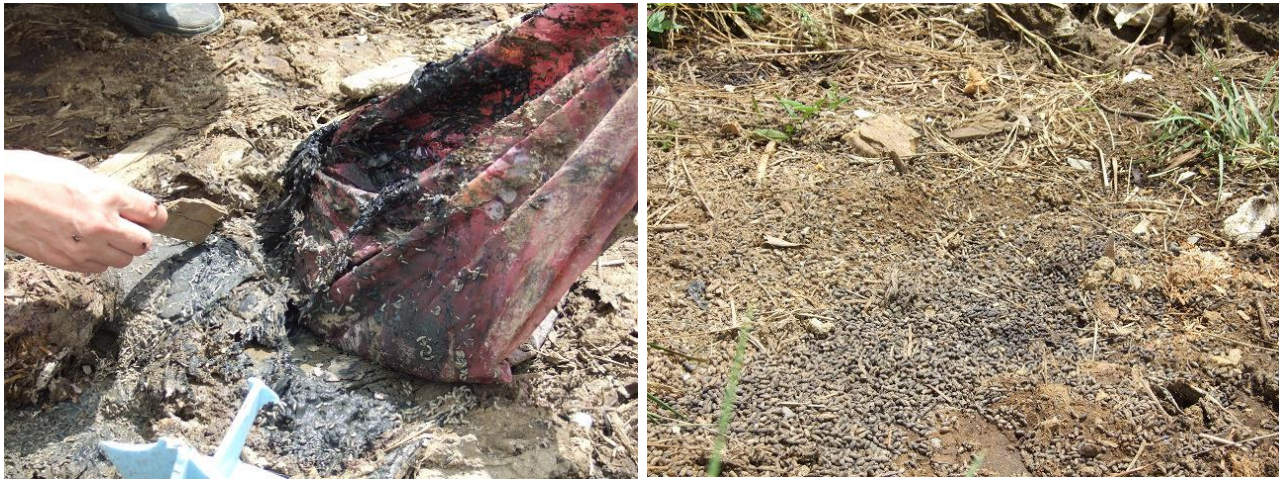
写真2 冷凍すり身にわくウジ（左）と地面に散乱するハエのサナギの殻（右）

水産関連企業から排出される温度管理が必要な食品は、冷凍冷蔵設備が破損したことにより常温に置かれ、急速に腐敗が進み悪臭を発生した。また、食品の腐敗により衛生害虫の発生も誘発し、被災地域住民の環境・衛生等の確保が急務となった。

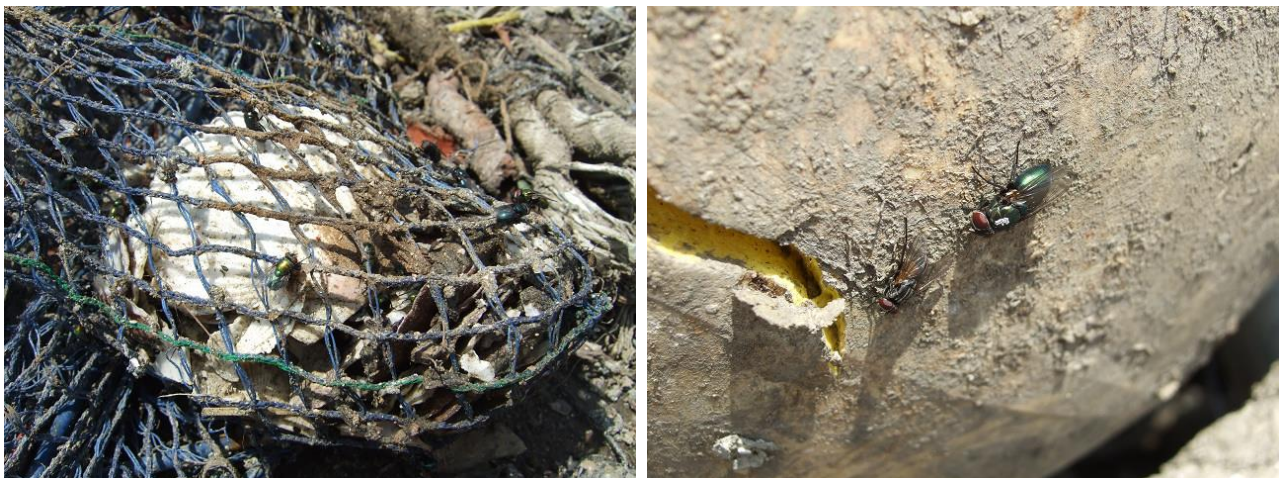
写真3 漁具に付着するハエ
