参 考 资 料

一つ目は、平成 24 年 5 月に「宮城県企業局災害復旧の記録」を発行しました。これは我々職員の視点で取りまとめたものであり、施工者の視点という記録ではありませんでした。本日、お話いただく復旧工事の反省点や改善点などを取り入れ、次に来る震災に備えるものになりたいと思っています。

東日本大震災の復旧を振り返る座談会

仙南・仙塩広域水道
仙塩・仙台圏工業用水道

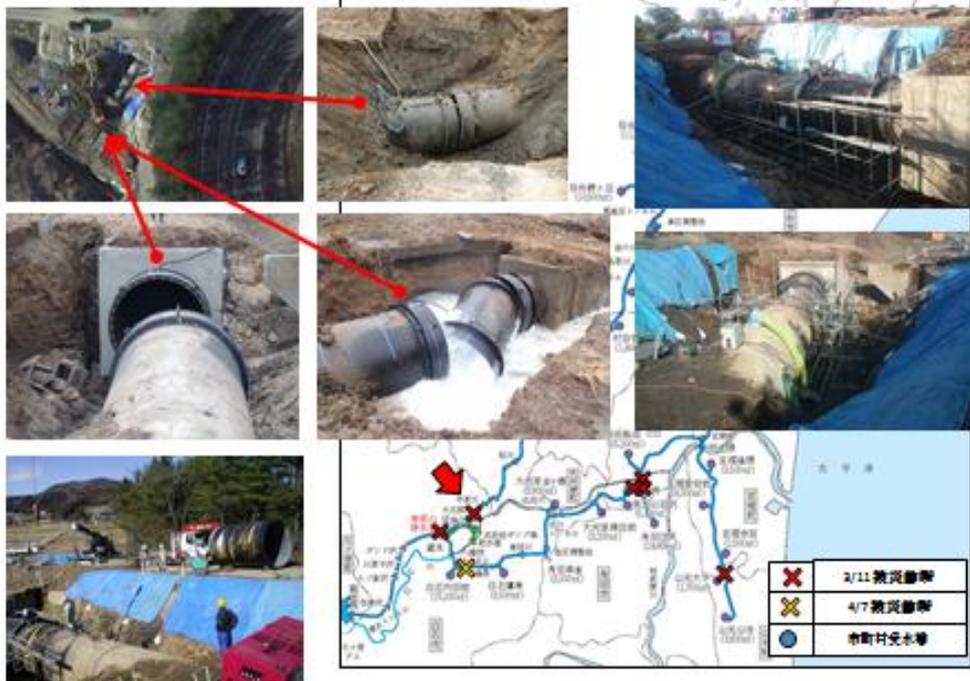
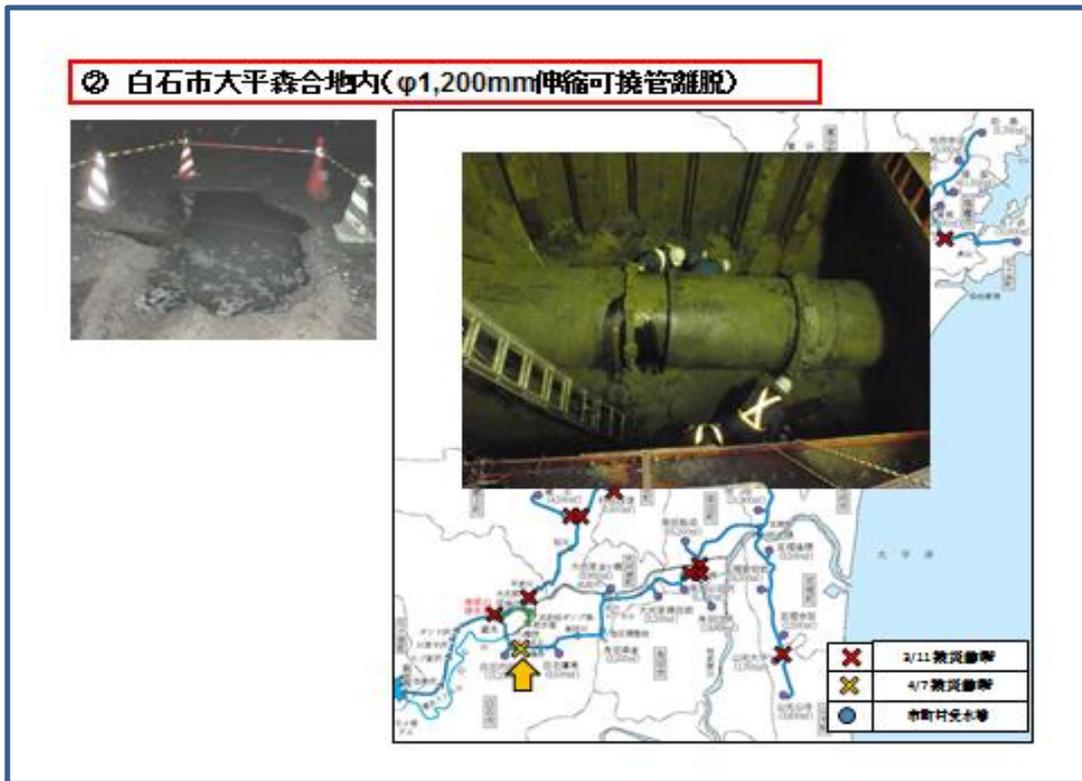
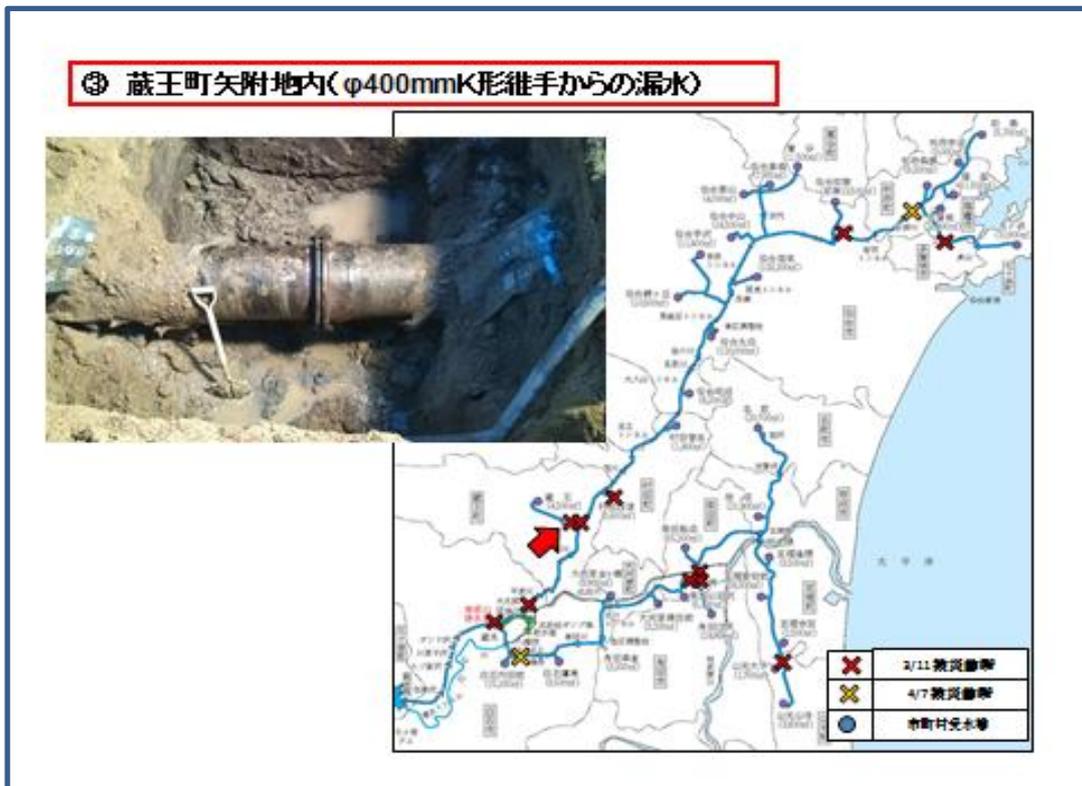
あと、今回、白石のほうでは17kgf/cm²ぐらいの水圧がかかる、多分高区というところだと思うんですけども、今回は伸縮管の離脱によって漏れたのですが、これがもしフランジであれば、やはり2.5MPaのフランジ等も、あとパッキン、ボルト等の備蓄さえあれば、スムーズに多分人孔等の蓋の交換もできると思いますし、フランジ関係も多分早急に対応できるかなと思いました。

① 白石市福岡深谷地内(φ2,400mm伸縮可撓管の離脱 2箇所)

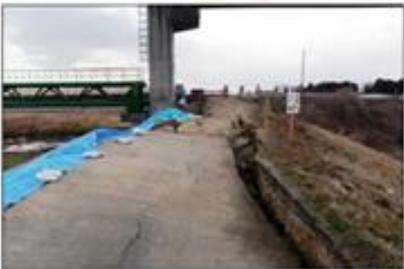
PA1橋脚付近

美里町 土手前水管橋(SPφ600)

伸縮管

伸縮管の損傷

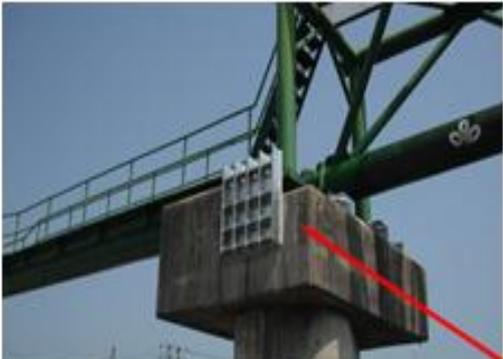
橋梁の横方向に対する耐震化

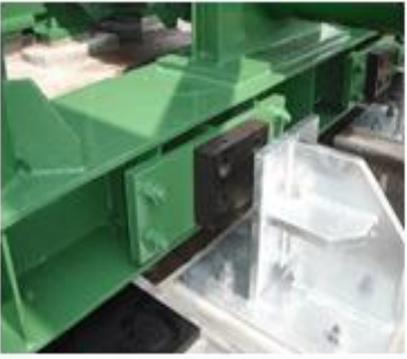
橋梁の上下方向に対する耐震化
(浮き上り防止施設)

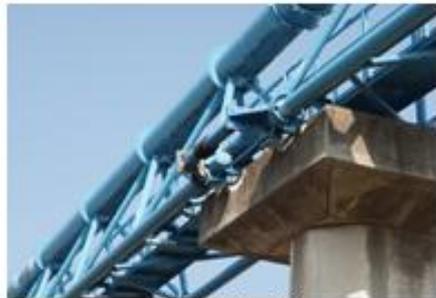
上部工のずれ

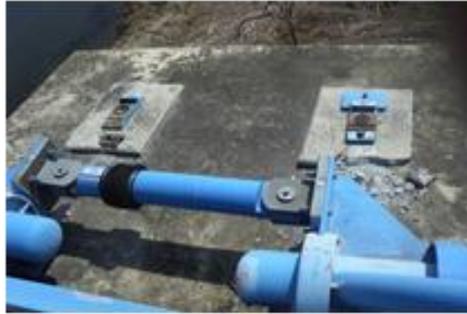
支承部損壊

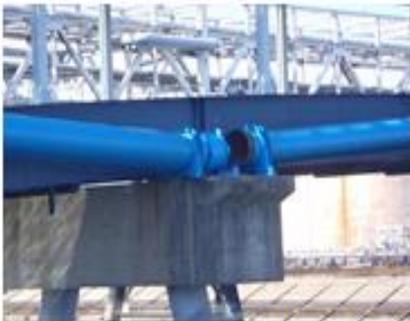
仙台港水管橋 (SPφ700 L=74.4m)

管の座屈

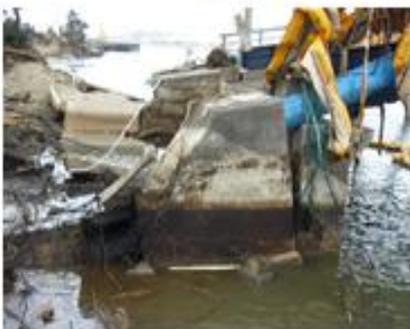
橋台部損壊

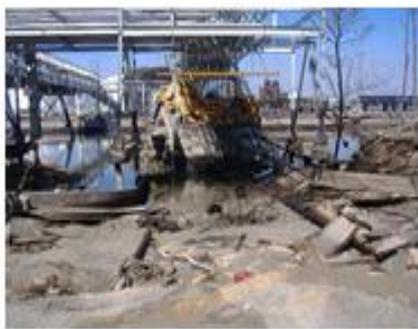
橋台背面(津波被害)

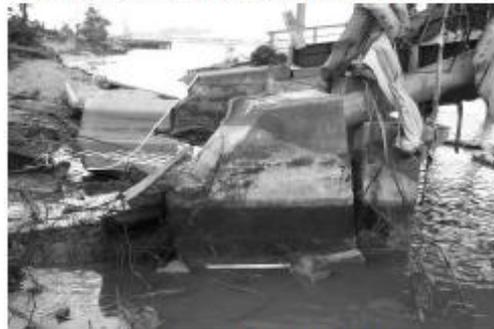
写真1 津波被害を受けた水管橋橋台部

また、津波によって仙塩・仙台圏工業用水道の水管橋で橋台部背後が洗掘を受け被害が生じました。

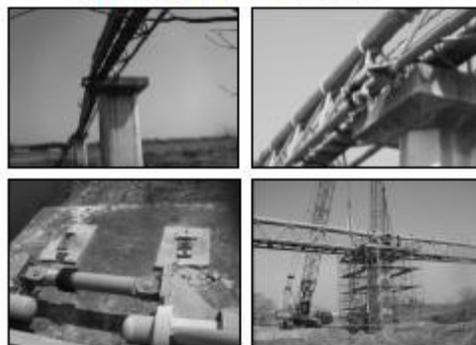
写真11 【被害】 水管橋上部工のずれと応急復旧

また、地震動により被災した水管橋は、耐震ダンパー装置を設置していましたが、前述のとおり地震動の振幅が大きく継続時間も長かったことから、水管橋全体が揺すられ、支保部アンカーボルトが破断し、上部工が落橋寸前までずれたもの

応急復旧は、ずれた水管橋をクレーン車2台で共吊りし、ジャッキ等で正規の位置に戻し、ロープにて仮固定を行いました。

本復旧は、新たに落橋防止装置の新設と支承部等を交換し、さらなる強靱化を図りました。

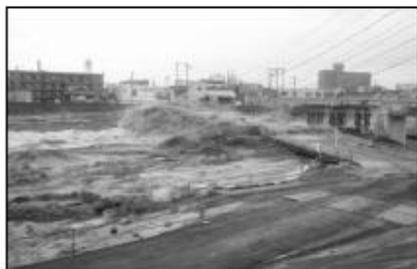
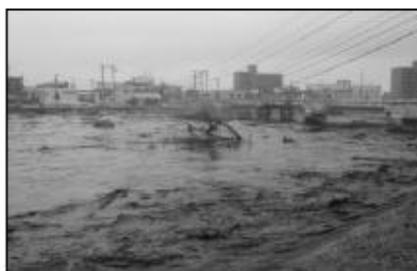
写真 18-19 河川を遡上する津波（水管橋耐震補強工事現場）

上記写真箇所は河口より5 km くらいの地点で、水管橋下部工（橋脚）の耐震補強工事（O 巻立て）を施工中でした。河川内に搬入路を盛土し、仮栈橋＋矢板でステージングを築造しているところに津波が襲来し仮設工の覆工板や排水設備等が流出し、約2千万円程度の被害となりました。

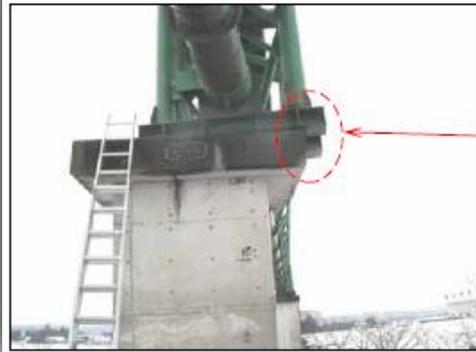
A1橋台

1 北屋敷水管橋(大崎市古川)
鋼管 Φ600mm(上部工支承部損壊及び継手漏水)

水管橋のずれ

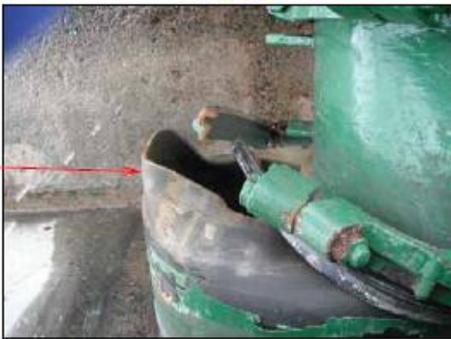
P1橋脚(上側より撮影)

伸縮管

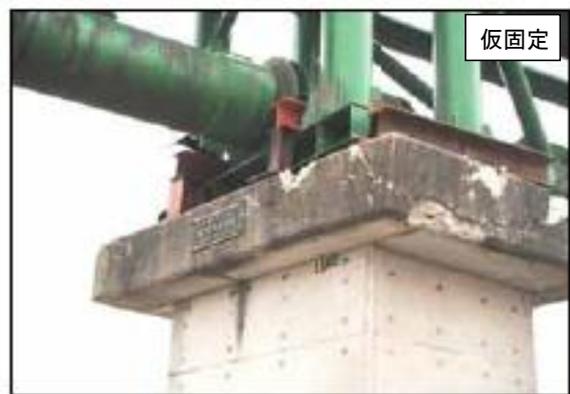
仮固定

(応急仮復旧状況 4/7被災)

伸縮管を切断し、L=300の短管を溶接

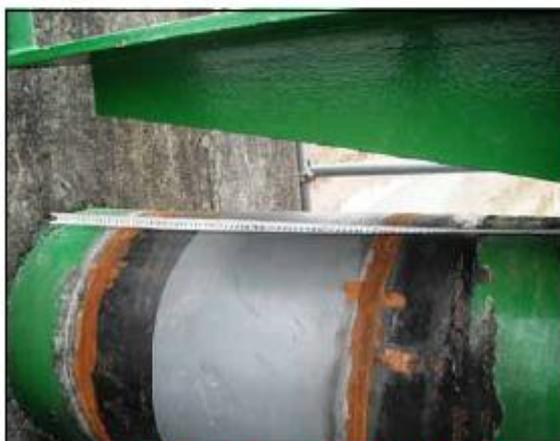
土手前水管橋(美里町)
鋼管 Φ500mm(上部工支承部損壊及び継手漏水)

(応急仮復旧状況)

伸縮管を切断し、L=500の短管を溶接

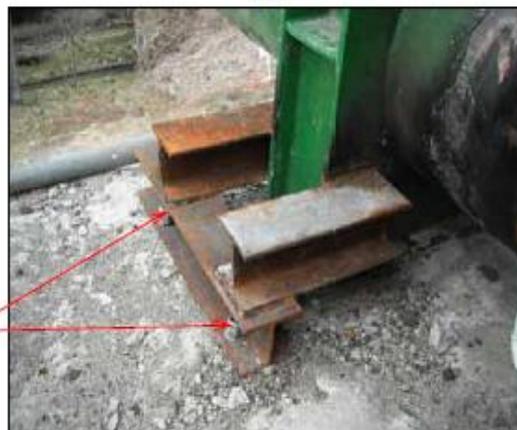
ケミカルアンカー
M16

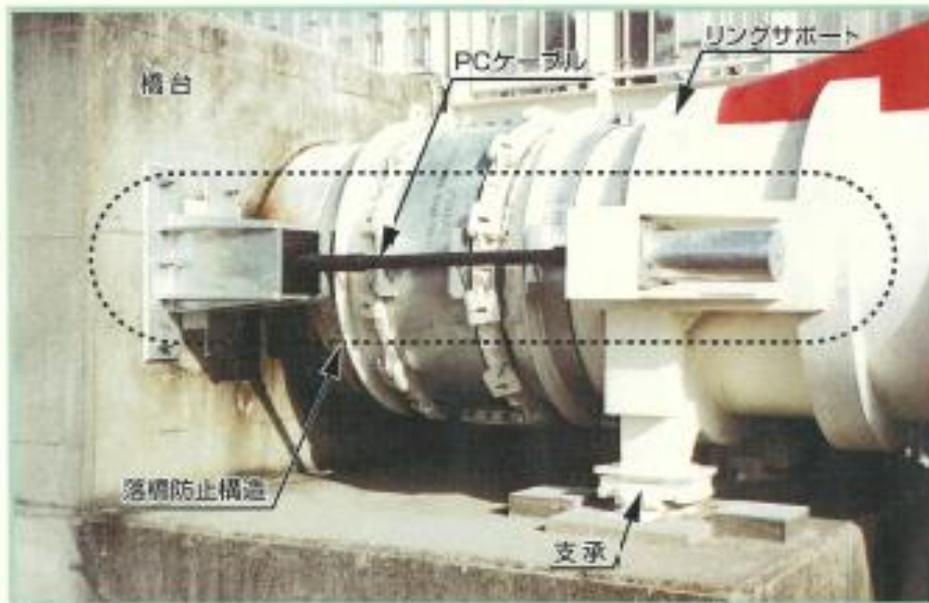
橋台部

橋軸方向の落橋防止構造

(3) 既設のトラス橋では極力“落橋防止装置”を設置 (P11~P12)

- ・既設橋梁の耐震設計において、計算上問題がなければ設置を義務づけていないフェイルセーフとしての“落橋防止装置”を、既設トラス橋梁の場合には新設橋と同様に必置とする。

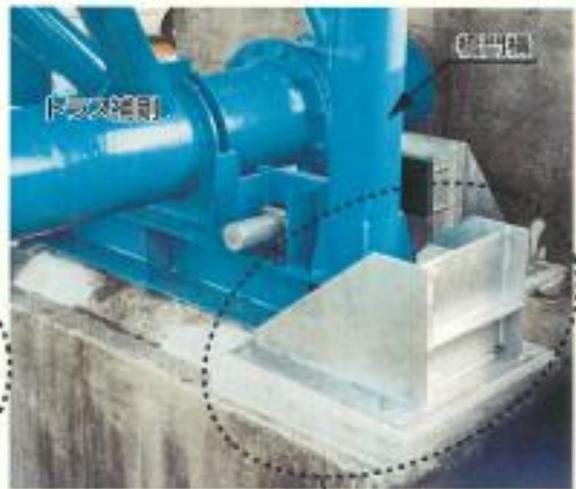
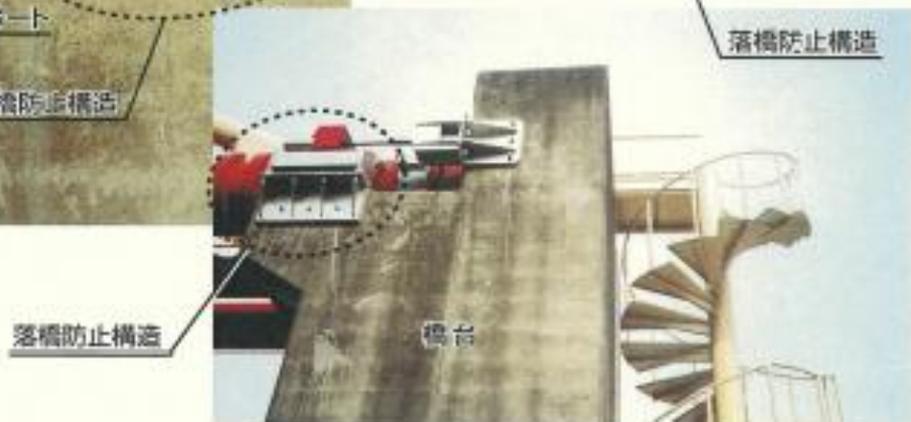
橋軸直角方向の落橋防止構造

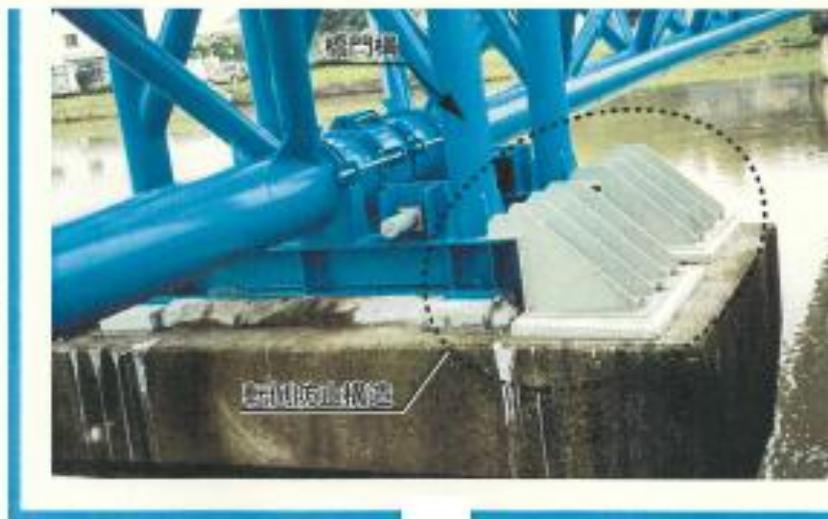
転倒防止構造

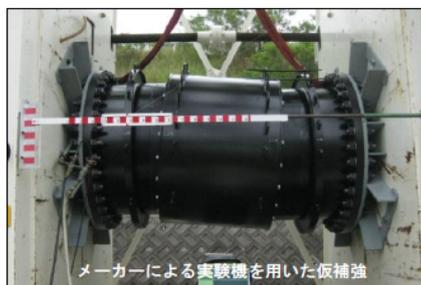
調査済みのうち、平成25年度の現況調査においてほとんど抜け出しそうになっている状態の伸縮可撓管が1か所発見され、本格的に補強（カバージョイントを製作）するまでの間、緊急的に仮補強を施工することとしました。

仮補強の施工方法は、伸縮可撓管が抜けそうな側にプレートを溶接しボルトで固定、反対の**余裕のある側を動作させて管の抜け出しを防止**するというものですが、施工実績がないためこの施工現場では管の全周にわたってボルトを設置しました。その後のメーカーによる実証実験の結果では、両側の管頂部を露出し差し込み量を測定後、**余裕のない側の管頂部へ仮設ボルト6本程度を設置**する方法で仮補強可能と判断されたので、これにより仮補強の施工性は格段に向上することになります。

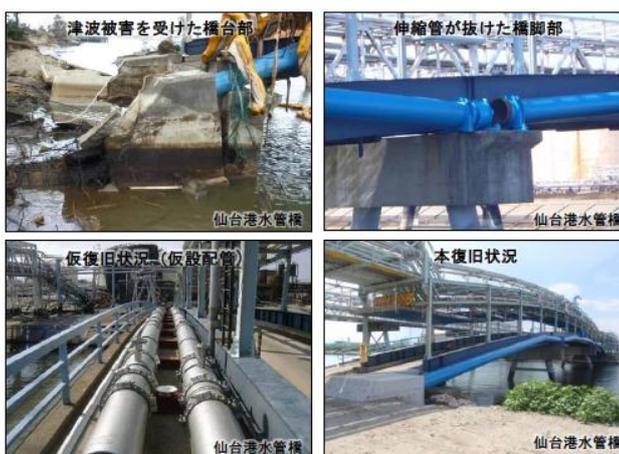
当局が所管する5か所の浄水場(上水3か所、工水2か所)については、内陸部に位置していたため津波被害を受けませんでした。管路(水管橋)については、主に仙台・塩釜港周辺のユーザーに配水している仙塩工業用水道事業において、水管橋橋台の背後が津波により洗堀を受けました。また、水管部は津波の波力等により管の座屈や伸縮管の抜け出しなどの被害が発生しました。被害を受けた水管橋は仮配管により仮復旧を行い、その後橋台部と被害を受けた管路部を新設し本復旧を行いました。
